МЕРЗЛОТНЫЕ И ГИБРИДНЫЕ ГЕОЛОГИЧЕСКИЕ ПРОЦЕССЫ В ГЛИНИСТЫХ ГРУНТАХ СООРУЖЕНИЙ СВЯТОЙ БОГОРОДИЧНОЙ КАНАВКИ

CRYOLOGICAL AND HYBRID GEOLOGICAL PROCESSES IN THE CLAY SOILS OF SVYATAYA BOGORODICHNAYA KANAVKA STRUCTURES

ЧЕРНЫШЕВ С.Н.

ТИМОФЕЕВ В.Ю.

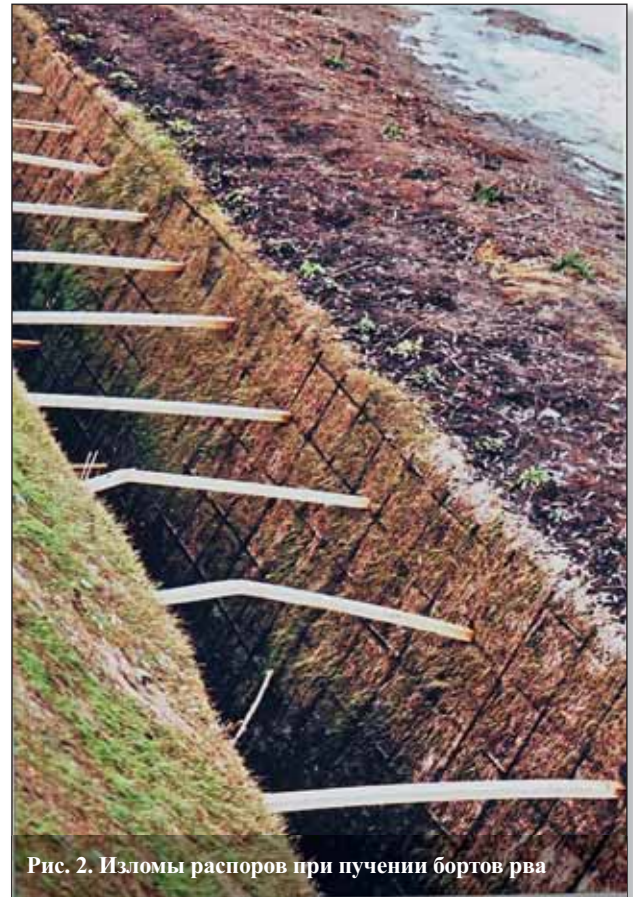
Пучение на крутых откосах рва связано с промерзанием замоченного с осени глинистого грунта. Вода в грунт поступает преимущественно с внешнего контура сооружения. Особенностью Святой Богородичной канавки является то, что промерзание развивается не в вертикальном, как обычно, а в горизонтальном направлении. Пучение вызывает сужение рва и выражается в деформациях горизонтальных речных распоров, установленных поперек него, которые изгибаются и ломаются, свидетельствуя о сближении бортов на 3–5 см за сезон (рис. 2). Наиболее сильно пучение проявилось сразу после создания земляного сооружения — зимой 2003/04 г. Оно было отмечено на отдельных участках. В 2005 и 2006 гг. пучение проявлялось в меньшей степени и было заметно на тех же участках.

После протаивания не происходило гравитационного уплотнения распученных грунтов. Суммарная деформация пучения в отдельных местах рва к 2008 г. достигала 10 см, а в одном месте даже 15 см. В последующие годы замененные распоры уже не деформировались.

Рис. 2. Изломы распоров при пучении бортов рва

Если при реконструкции откосов рыхлые грунты будут уплотнены или заменены на уплотненный чернозем, то пучение может возобновиться. В качестве мер по его предотвращению можно предложить осушение откосов и замену рыхлых грунтов на искусственный пористый и плодородный материал, который взял бы на себя теплоизоляционные функции, обеспечивая одновременно устойчивость откосов и питание растительного покрова.

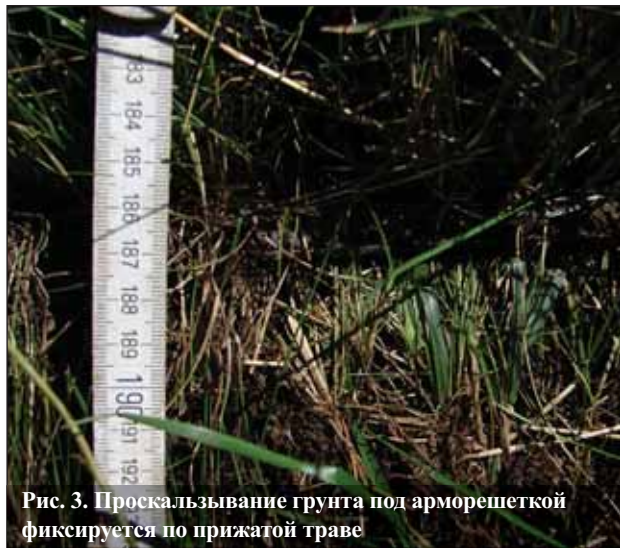
Рис. 3. Проскальзывание грунта под арморешеткой фиксируется по прижатой траве

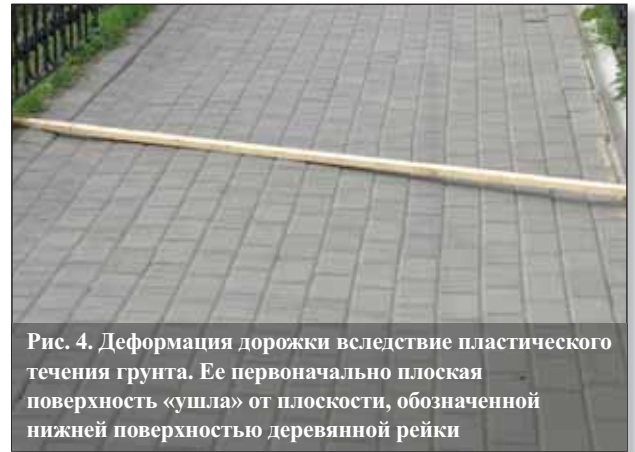
По всему валу также наблюдается опускание покрытия вдоль обеих сторон брусчатой дорожки, вызванное пластическим течением глинистых грунтов, замачиваемых с поверхности откоса (рис. 4). Со стороны, расположенной над высоким откосом, опускание покрытия более заметно и составляет 2–5 см относительно середины дорожки (нормальная высота этого откоса сейчас равна 4,26 м, высота откоса с противоположной стороны дорожки составляет от 1,0 до 2,5 м). Ремонт покрытия пешеходной дорожки, уложенного в июле 2003 г., ни разу не производился. Отмеченные деформации накоплены за весь период его эксплуатации.

Рис. 4. Деформация дорожки вследствие пластического течения грунта. Ее первоначально плоская поверхность «ушла» от плоскости, обозначенной нижней поверхностью деревянной рейки

При относительной стабильности грунта в ядре вала грунты в откосах имеют максимальный гидравлический уклон потока. Здесь в силу увлажнения при выпадении осадков и поливе газонов грунты более пластичны, чем в ядре. Отсюда и возникают неравномерные пластические деформации дорожки со скоростью 0,1–0,7 см/год. Деформации искажают ее вид и препятствуют стоку дождевых вод в водоотводящие лотки, проложенные вдоль наружной стороны дорожки, и активизируют рассматриваемый процесс.
