ОСОБЕННОСТИ РАЗВИТИЯ СКЛОНОВЫХ ДЕФОРМАЦИЙ В ДОЛИНЕ РУЧЬЯ ПЕСЧАНКА (СЕВЕРО-ЗАПАДНЫЙ СКЛОН ХРЕБТА ЧЕРСКОГО)

FEATURES OF DEVELOPMENT OF SLOPE DEFORMATIONS ON A SLOPE IN THE PESCHANKA BROOK VALLEY (THE NORTH-WESTERN SLOPE OF THE CHERSKIY MOUNTAIN RIDGE)

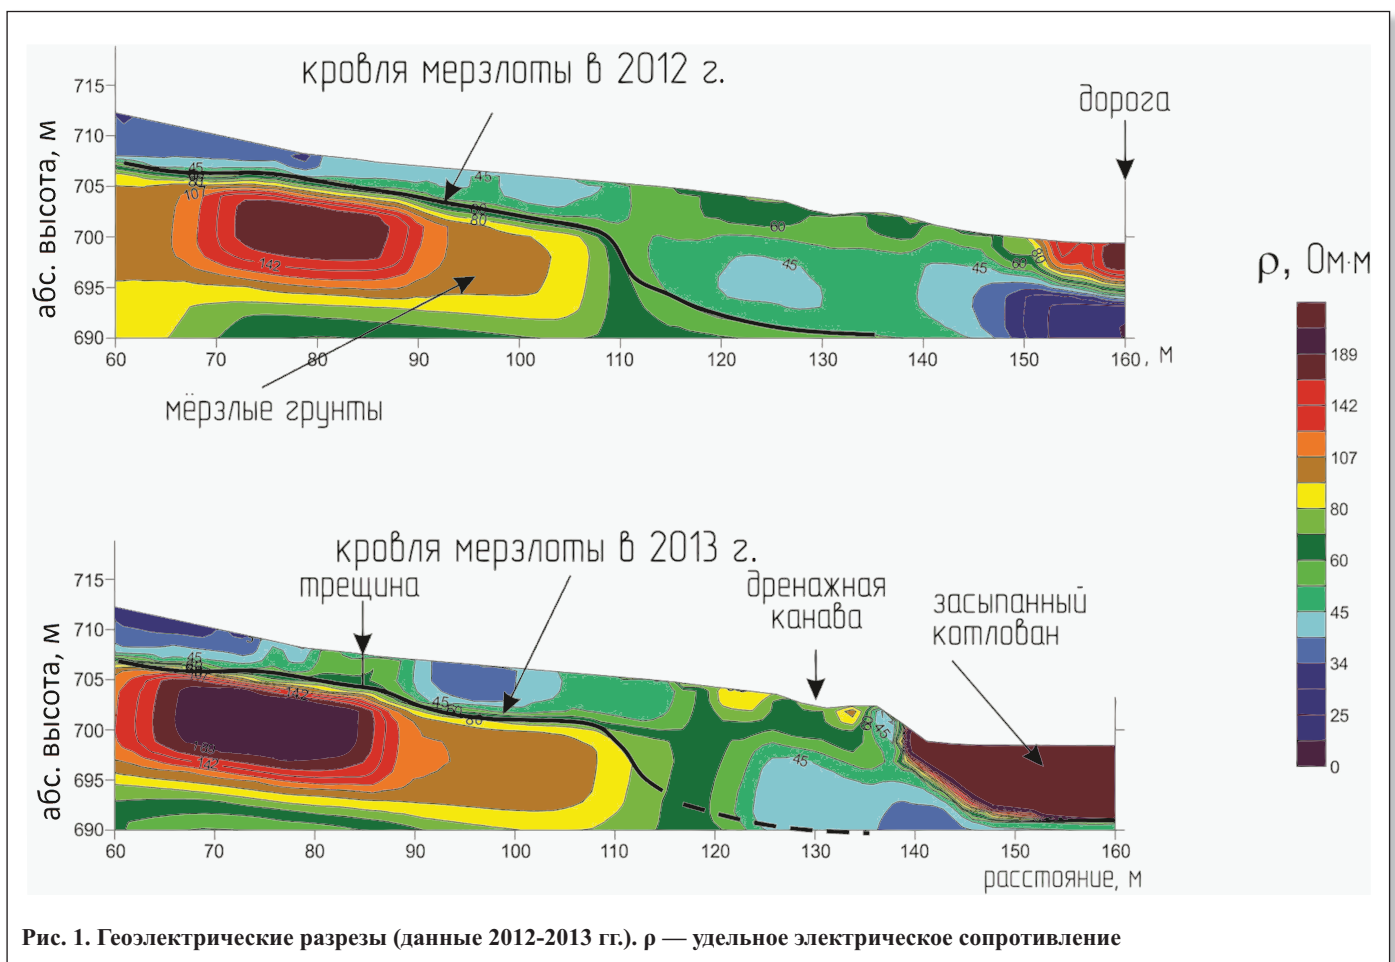
Рис. 1. Геоэлектрические разрезы (данные 2012-2013 гг.). ρ — удельное электрическое сопротивление

Другой особенностью участка реконструкции автодороги является наличие зоны оттаявших грунтов в основании ее земляного полотна. Нижняя граница чаши оттаивания на участке «Восточный» (ПК-44+00 — ПК-46+24) в ноябре 2013 года достигла глубины 11,9 м. (рис. 1). Следует отметить, что чашу оттаивания следует рассматривать как своеобразный аккумулятор не только подземных, но и поверхностных вод, фильтрующихся по трещинам разрыва дневной поверхности в верхней относительно оси дороги части склона.

Для выявления причин и механизма деформаций в верхней части склона в начале ноября 2013 года в срочном порядке были проведены дополнительные работы. Были пробурены скважины в верхней, средней и нижней относительно дороги частях склона и выполнены геофизические исследования методом электротомографии. Исследования были проведены старшим научным сотрудником Института нефтегазовой геологии и геофизики СО РАН (г. Новосибирск) кандидатом геолог-минералогических наук В.В. Оленченко. На рисунке 1 сопоставлены геоэлектрические разрезы, построенные по данным исследований 2012–2013 годов.

Согласно полученным результатам была выдвинута гипотеза о том, что одной из основных причин возникновения трещин отрыва и расслоения склона на отдельные блоки является просадка грунта в локальные чаши протаивания по кровле ММГ. Об этом же свидетельствуют и данные геодезических наблюдений.

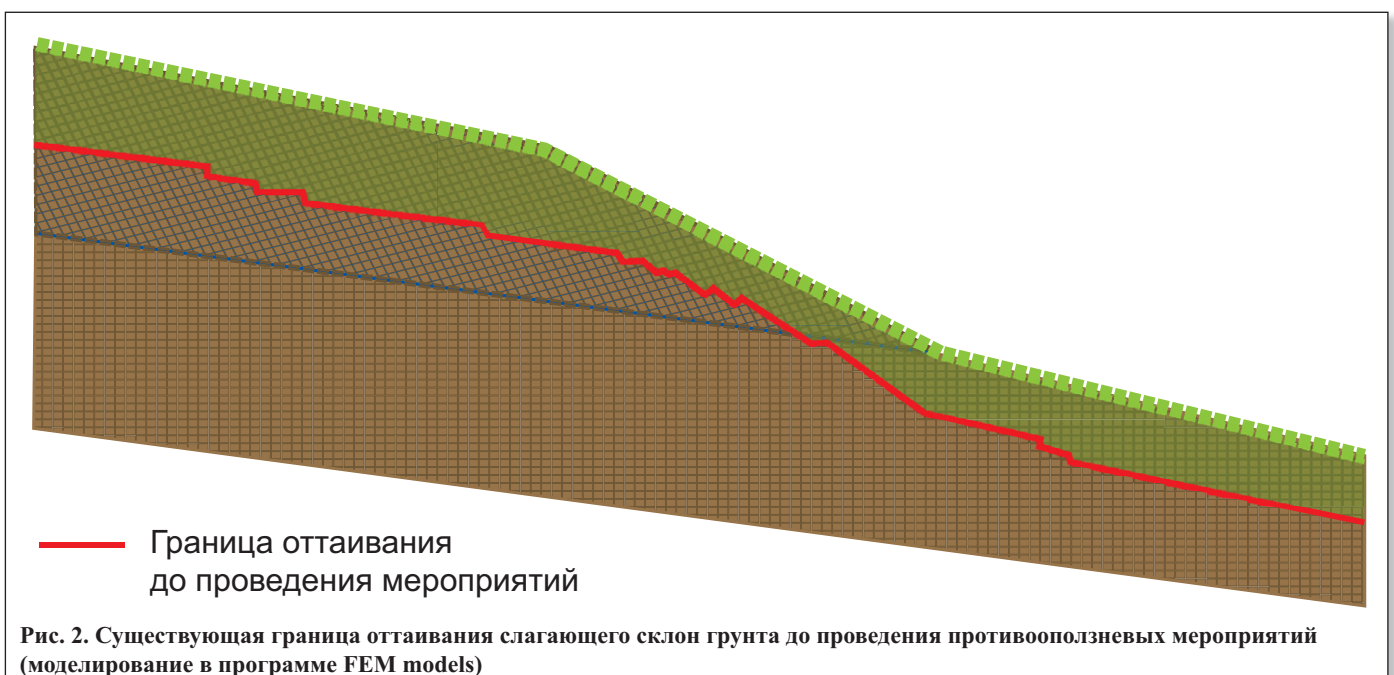
Рис. 2. Существующая граница оттаивания слагающего склон грунта до проведения противооползневых мероприятий (моделирование в программе FEM models)

С использованием программного комплекса FEM models было проведено геотехническое моделирование различных ситуаций в верхней относительно дороги части склона, например перепланировки поверхности путем ее уполаживания (рис. 2; 3).

3. Перемещение и укладка «срезанных» грунтовых масс в продольном направлении относительно оси дороги с последующим уплотнением позволили закрыть доступ поверхностным водам к ММГ по старым и вновь образовавшимся в 2013 году трещинам и стабилизировать во времени положение кровли ММГ в нижней части склона за счет создания теплоизолирующего прослоя уложенного грунта. Результаты проведенного геотехнического моделирования представлены на рисунках 2 и 3.

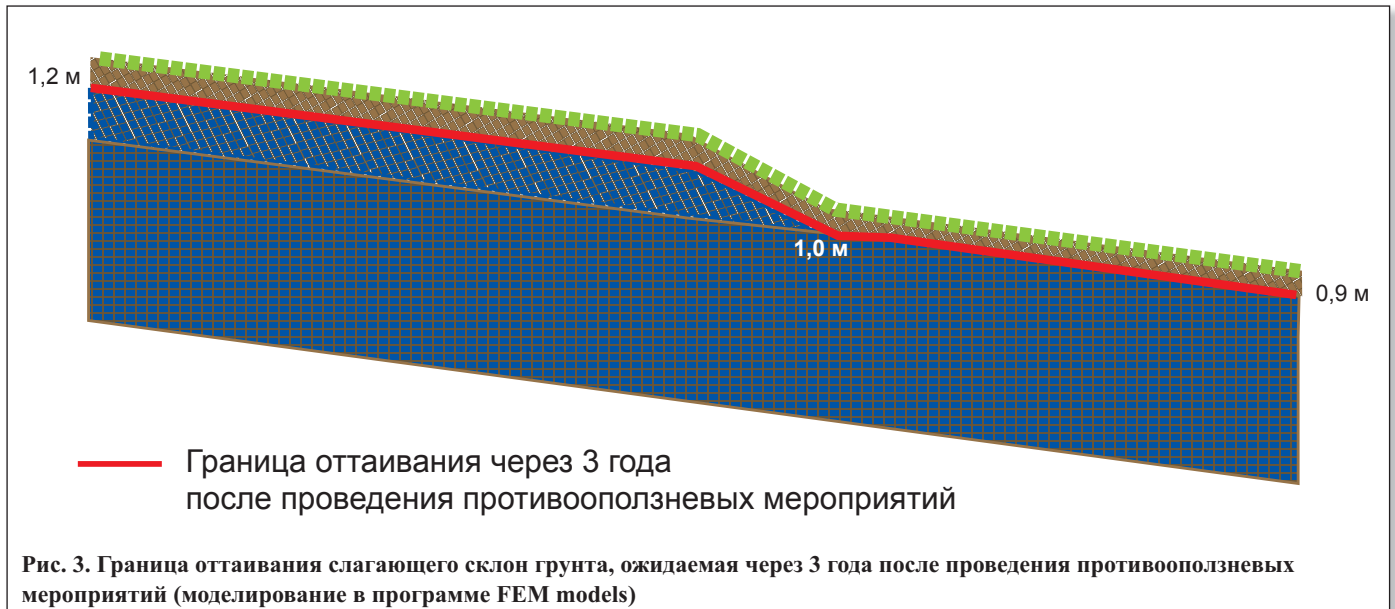
2. Из рассмотрения формы и размеров деформирующегося массива грунта до и после планировки поверхности верхней части склона становится очевидным снижение предполагаемого оползневого давления грунта.
