ОСОБЕННОСТИ ПРОЯВЛЕНИЯ СОВРЕМЕННЫХ ЭКЗОГЕННЫХ ГЕОЛОГИЧЕСКИХ И ИНЖЕНЕРНО-ГЕОЛОГИЧЕСКИХ ПРОЦЕССОВ НА ТЕРРИТОРИИ ВИТЕБСКА

FEATURES OF THE MANIFESTATION OF MODERN EXOGENOUS GEOLOGICAL AND ENGINEERING-GEOLOGICAL PROCESSES IN THE TERRITORY OF VITEBSK

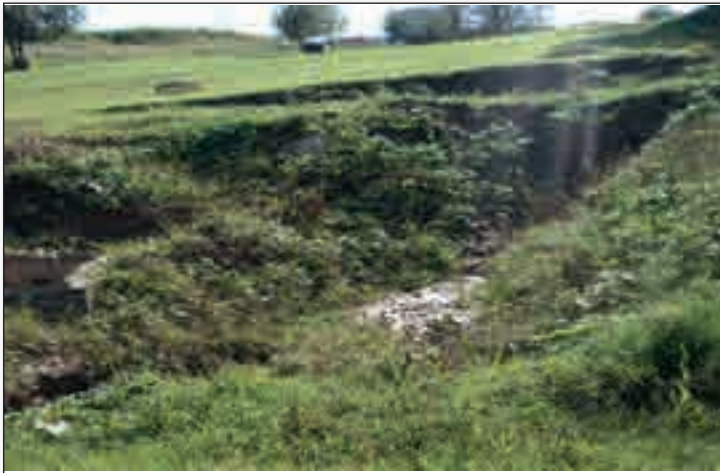
Рис. 1. Активный овраг в долине р. Витьба в районе моста Юбилейный (июнь 2010 г.). Фото А.Н. Галкина

Fig. 1. Active ravine in the valley of the Vitba River in the area of the Yubileyny Bridge (June 2010). Photo by A.N. Galkin

Образовавшиеся относительно недавно овраги с невыработанным профилем равновесия более активны (рис. 1). Среди них особенно опасными являются овражные формы, обладающие обширной площадью водосбора.

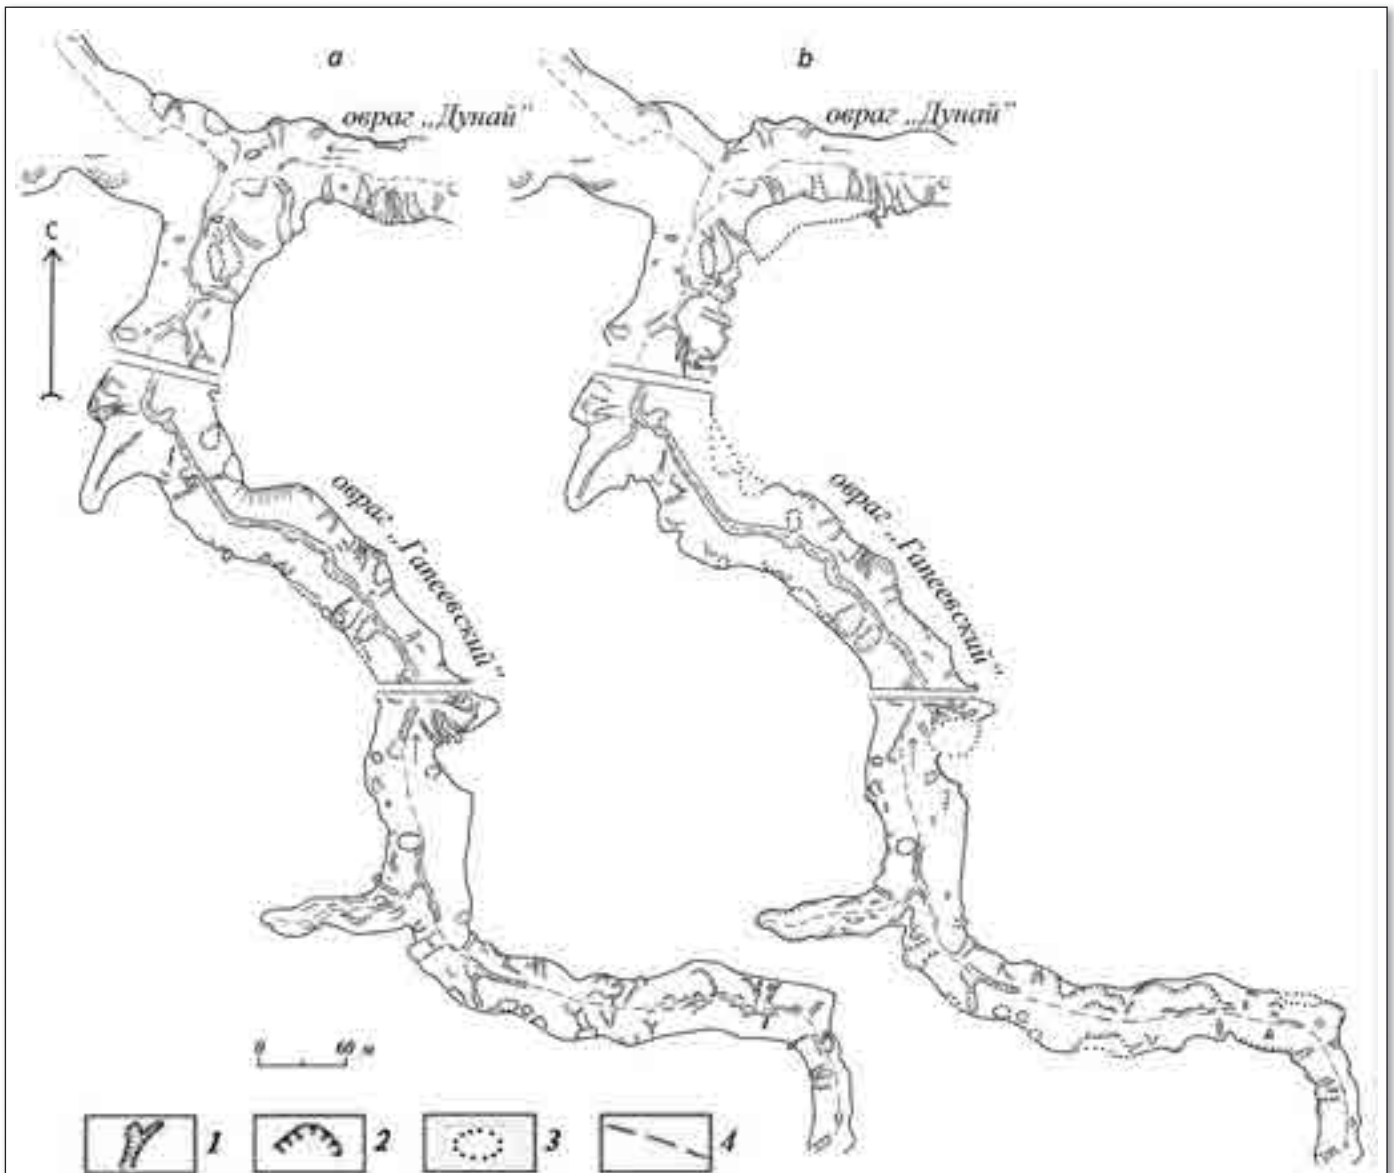
Рис. 2. Схема участков овражно-балочных систем Гапеевский и Дунай по состоянию на: *a* — 1998 г., *b* — 2014 г. 1 — овражные формы; 2 — формы склоновых процессов (оползни, оплывины); 3 — контуры насыпных грунтов; 4 — линия водотока

Fig. 2. Scheme of sites of gullies and ravines systems Gapeevsky and Dunay as of: *a* — 1998, *b* — 2014. 1 — gully forms; 2 — forms of slope processes (landslides, mudflows); 3 — contours of loose soils; 4 — water flow line

Наряду с появлением новых рытвин и промоин в овражно-балочных системах города отмечается и обратная тенденция — уменьшение их количества. Происходит это в результате засыпки их грунтом с целью последующего освоения выровненных таким образом территорий (рис. 2). Такие засыпанные отрицательные формы рельефа относят к неблагоприятным по своим инженерно-геологическим параметрам. Насыпной грунт погребенных участков овражно-балочных систем обладает значительной сжимаемостью под влиянием динамических (транспорт) и статистических (здания, различные сооружения) нагрузок. Осадка сооружений на подобных грунтах протекает многие годы и может достигать 20–30 см при скорости оседания 2–3 см в год [2].

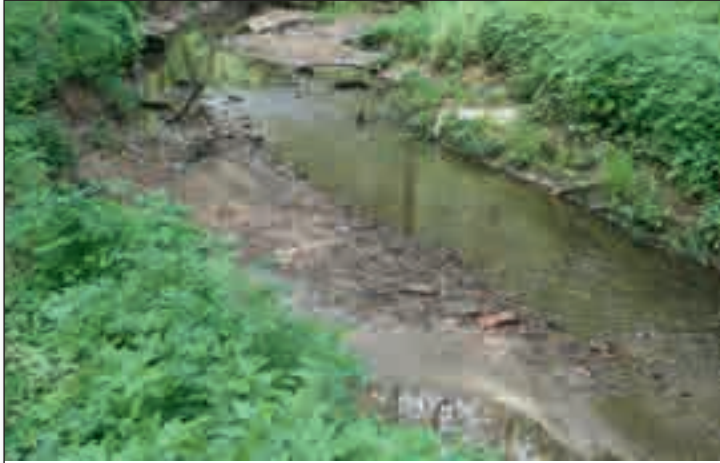
Рис. 3. Русло ручья в овраге Гапеевский (июнь 2010 г.). Фото А.Н. Галкина

Fig. 3. Watercourse in the Gapevsky ravine (June 2010). Photo by A.N. Galkin

Русловые процессы, представленные преимущественно боковой эрозией, характерны для всех постоянных водотоков в городе. При этом следует отметить, что в долинах рек в пределах городской черты эрозионные процессы имеют весьма ограниченное распространение, поскольку речные берега в большинстве своем защищены от размыва благодаря устройству набережных, выполаживанию берегов и т.д. Весьма интенсивно русловые процессы протекают в балочных системах Дунай и Гапеевский (рис. 3).

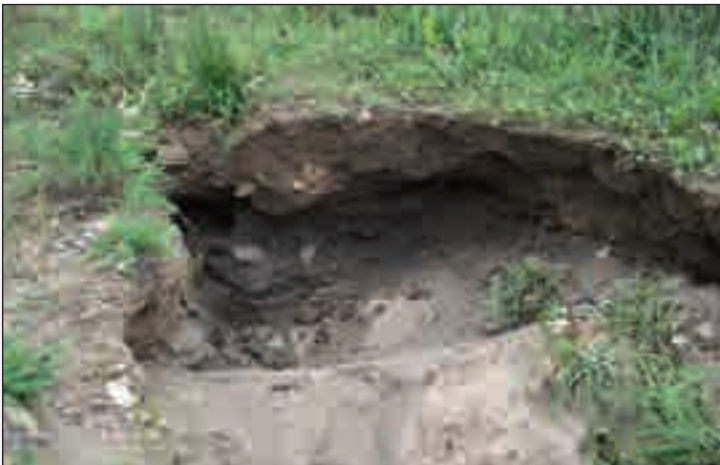
Рис. 4. Суффозионная ниша на склоне оврага Гапеевский в районе Московского проспекта (июль 2008 г.). Фото А.Н. Галкина

Fig. 4. Suffosion niche on the slope of the Gapevsky ravine near Moscow Avenue (July 2008). Photo by A.N. Galkin

Суффозию можно наблюдать на склонах берегов рек и оврагов — в местах выхода на поверхность подземных вод. Особенно широко данный процесс проявляется на склонах оврага Гапеевский — в районах Московского проспекта и улицы Правды (рис. 4). Это ослабляет скло-

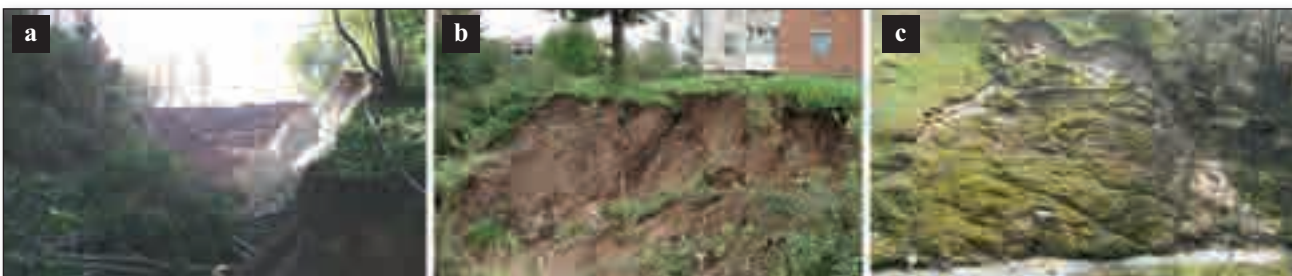
Рис. 6. Оползни на территории Витебска: *a* — срезания (левый склон оврага Дунай по ул. Правды, август 2006 г.); *b* — выдавливания (левый склон оврага Гапеевский по Московскому проспекту, август 2006 г.); *c* — поток (левый склон оврага Гапеевский по Московскому проспекту, апрель 2008 г.). Фото А.Н. Галкина

Fig. 6. Landslides on the territory of Vitebsk: *a* — cutting (the left slope of the Dunay ravine along Pravda Street, August 2006); *b* — extrusion (the left slope of Gapeevsky ravine along Moscow Avenue, August 2006); *c* — the stream (the left slope of Gapeevsky ravine along Moscow Avenue, April 2008). Photo by A.N. Galkin

Оползневые процессы в Витебске отличаются многообразием генезиса и форм проявления. В пределах города можно встретить оползни срезания, выдавливания, потоки, а также суффозионные (рис. 6).

Оползни выдавливания в Витебске часто формируются на склонах крупных оврагов и балок в результате отседания и смещения блоков плотных однородных или слоистых пород вследствие вязкопластического течения подстилающего относительно слабого пласта и его выдавливания под весом перекрывающей толщи. Обычно у этих оползней основной деформируемый горизонт сложен глинистыми породами пластичной и полутвердой консистенции, слабой и средней степени уплотнения, залегающими в массиве склона или в его основании. Смещение происходит во всем объеме основного деформируемого горизонта, поэтому поверхность смещения выражена нечетко (рис. 6, б).

Оползни-потоки — наиболее часто встречающийся тип оползней на территории города. Сложены они, как правило, водонасыщенными глинистыми, пылеватыми и обломочно-глинистыми массами, возникают при увлажнении образующих их пород дождевыми, снеговыми, подземными или хозяйственными водами. Необходимыми условиями для формирования данных оползней являются: склон крутизной $12\text{--}15^\circ$, наличие постоянно пополняющегося источника рыхлого материала и его обводнение. По своим морфологическим признакам, глубине и скоростям смещения оползни этого типа весьма разнообразны. Ими часто захватываются значительные площади земной поверхности. Однако глубины смещения редко превышают 1–1,5 м, а объемы единичных оползней обычно не более десятков или сотен кубических метров (рис. 6, с).

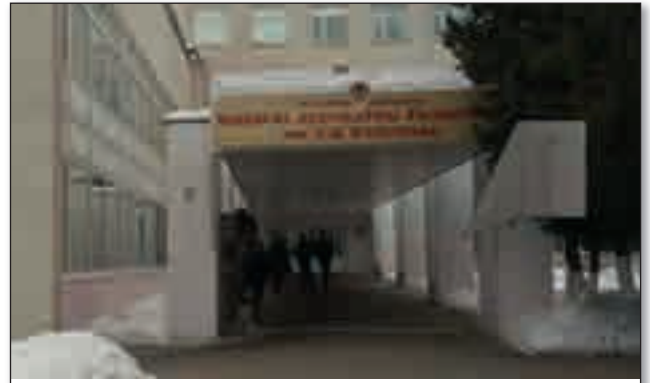
Рис. 8. Трещины на подпорных стойках парадной галереи главного корпуса Витебского госуниверситета имени П.М. Машерова на Московском проспекте, возникшие в результате морозного пучения супесчаных моренных грунтов в основании (январь 2006 г.). Фото А.Н. Галкина

Здесь зимой 2005–2006 гг. имело место пучение грунтов, в результате чего на отдельных участках тротуарная плитка деформировалась на высоту 100–150 мм [3, 7], а в основании подпорных стоек навеса парадной галереи образовались трещины шириной до 15 мм (рис. 8). Подобные явления можно часто наблюдать на улицах Ленина, Правды, проспектах Победы, Строителей и др.

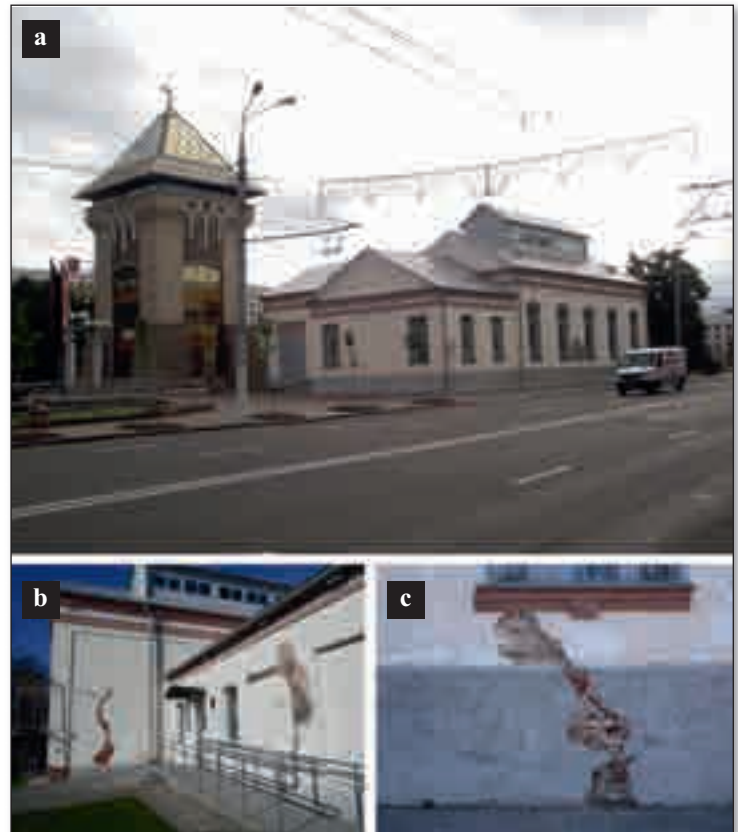
Рис. 9. Здание первой в Витебске электростанции (1897–1898 гг.) на проспекте Фрунзе в исторической части города (а) и трещины в стеновых конструкциях, образовавшиеся в результате вибрации при движении городского транспорта (май 2016 г.) (б, с) [9, 12]

Fig. 9. The building of the first power station in Vitebsk (1897–1898) along Frunze Avenue in the historic part of the city (a) and cracks in wall structures resulting from vibrations during the movement of urban transport (May 2016) (b, c) [9, 12]

Динамические нагрузки по-разному воздействуют на грунты, в зависимости от особенностей их состава и структуры, в результате чего происходят уплотнение рыхлых недоуплотненных отложений (при степени плотности менее 0,6) и нарушение структуры тиксотропных грунтов [6]. Динамические нагрузки на грунт передаются в результате вибрации при движении автомобильного и железнодорожного транспорта, работе строительных и других ударно-вибрационных механизмов. Авторские наблюдения показали, что в зданиях и сооружениях, расположенных вдоль улиц с интенсивным транспортным потоком, а также вблизи железнодорожных или трамвайных путей (проспекты Фрунзе, Московский, Черняховского, улицы Ленина, М. Горького, Герцена, Гагарина, Космонавтов и др.), довольно часто возникают деформации фундаментов и стеновых конструкций. Особенно интенсивно эти деформации проявляются у зданий в исторической части города (площадь Свободы, начало проспекта Фрунзе, улица Ленина), возведенных на грунтах культурного слоя (рис. 9, а, б, с), отличающихся низкой прочностью и повышенной сжимаемостью. Так, проводимые в 2008–2012 гг. Витебским отделом республиканского унитарного предприятия «Геосервис» инженерно-геологические изыскания в исторической зоне Витебска позволили выделить в ее пределах два литологических горизонта культурного слоя. Первый — песчаный, мощностью 4–7 м, сложенный преимущественно мелкими и пылеватыми песками со строительным мусором, который датируется XIX–XX веками; второй — глинистый, мощностью 2,5–6,5 м, заторфованный, с остатками слабо разложившейся древесины, с песчаными линзами и прослойками, сформированный по археологическим данным на протяжении нескольких веков [1].
