МАКРОСЕЙСМИЧЕСКИЕ ПРОЯВЛЕНИЯ ВЕНЬЧУАНЬСКОГО КАТАСТРОФИЧЕСКОГО ЗЕМЛЕТРЯСЕНИЯ 2008 г. ($M_S = 8.0$) ПО РЕЗУЛЬТАТАМ ИЗУЧЕНИЯ ПОВЕРХНОСТНЫХ СЕЙСМОДИСЛОКАЦИЙ

© 2017 г. Цзяо Лю¹, Е.А. Рогожин²

THE MACROSEISMIC MANIFESTATIONS OF THE 2008 WENCHUAN DISASTROUS EARTHQUAKE ($M_S = 8.0$) ACCORDING TO THE STUDY OF SURFACE SEISMODISLOCATIONS

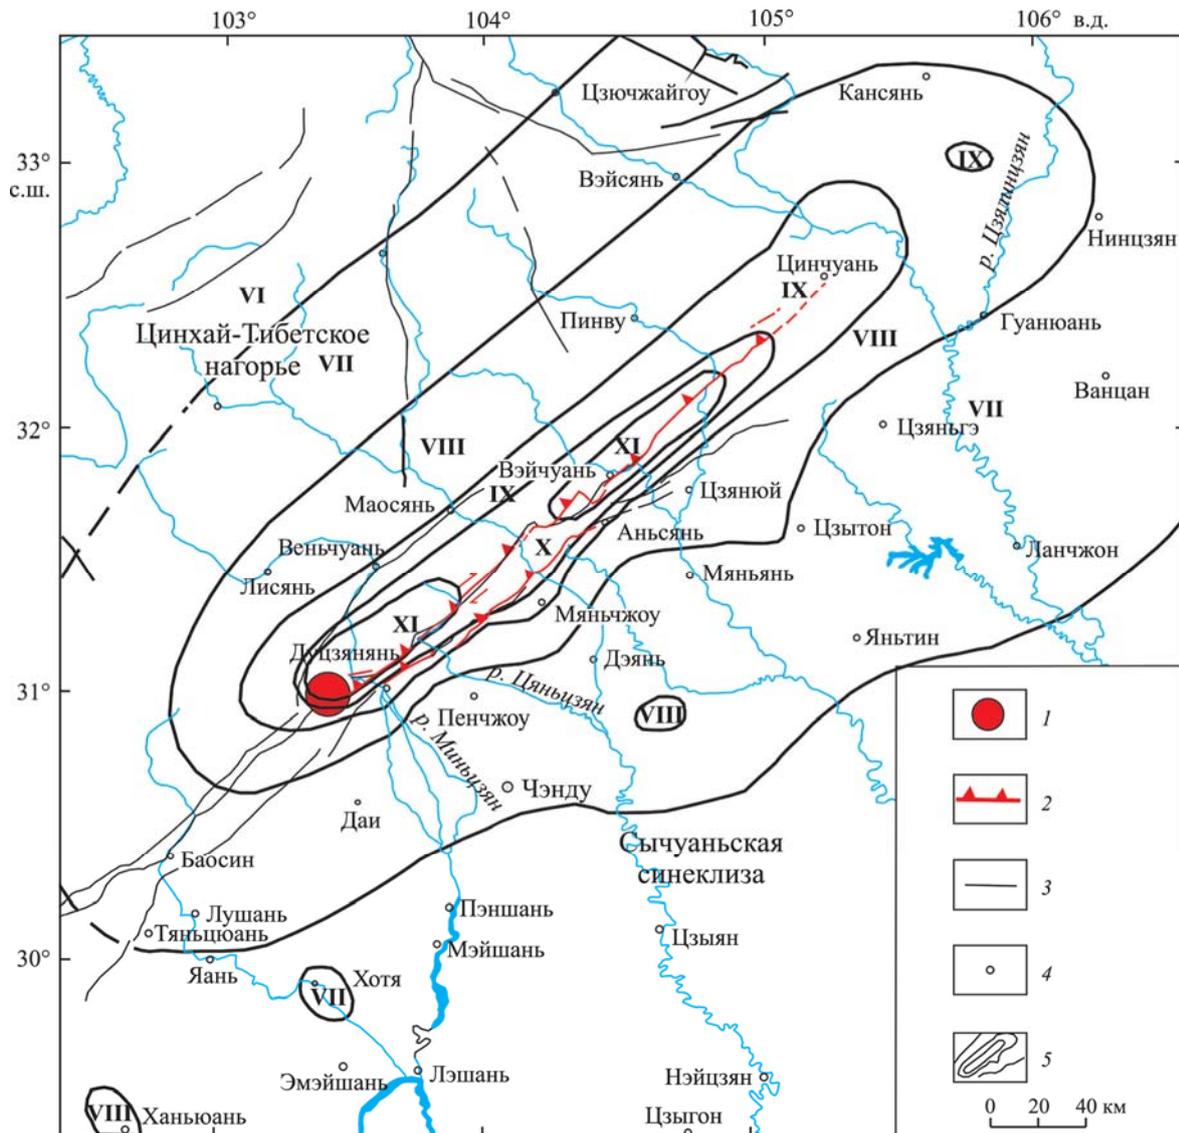
Рис. 1. Карта системы сейсморазрывов Веньчуаньского землетрясения 2008 г. в зоне активных разломов (взбросо-сдвигов) Лунмэньшань и изосейст в баллах китайской макросейсмической шкалы (по данным Китайской сейсмологической администрации с доп. Лю Цзяо)

1 – эпицентр Веньчуаньского землетрясения 12.05.2008 г.; 2 – сейсморазрывы; 3 – активные в голоцене разломы; 4 – города и уезды; 5 – изосейсты

Масштабы стихийного бедствия и разрушения зданий и сооружений в результате сейсмического толчка 12.05.2008 г. были столь велики, что не оставили равнодушными практически все население планеты [Huang et al., 2008]. При Веньчуаньском землетрясении на поверхности возникла система первичных сейсмодислокаций, которая вызвала крупные разрушения строений в населенных пунктах, повреждения линий электропередач, дорог и промышленных объектов. Весьма серьезными были последствия проявления сейсморазрывов и в рельефе, особенно в центральной и северной частях сеймотектонической зоны Лунмэньшань. Сейсмодислокации в рельефе хорошо изучены. Сейсморазрывы разделены на три основных сегмента с разной внутренней структурой, морфотектонической позицией и кинематикой смещений – две наиболее протяженные субпараллельные ветви северо-восточного простирания (сейсморазрывы Бэйчуань–Инсю и Гуаньсянь–Аньсянь) и одна ветвь поперечного северо-западного простирания (сейсморазрыв Сяюйдон). Система сейсморазрывов имеет в основном взбросовые смещения в комбинации с правосторонними (для первых двух ветвей) амплитудами смещений в несколько метров. Так, вертикальная амплитуда взброса достигала в пос. Шаба уезда Бэйчуань 9 м, а амплитуда сдвига в пос. Пинтон уезда Пинву – 4.8 м (см. рис. 1) [Xu et al., 2009].

Распределение первичных и вторичных эффектов Веньчуаньского катастрофического землетрясения 12.05.2008 г. на юго-западе Китая позволило оконтурить зоны максимальных (X–XI баллов) нарушений поверхности. Руководством по оценке интенсивности сотрясений послужила шкала EEE (Earthquake environmental effects), разработанная в рамках одного из проектов INQUA (2004–2016 гг.) [Michetti et al., 2004; Tatevossian et al., 2009]. В целом зона интенсивных поверхностных деформаций образует узкую протяженную овальную область, вытянутую в северо-восточном направлении и совпадающую с простиранием системы сейсморазрывов. Сопоставление системы изосейст, выделенных по макросейсмическим данным о повреждениях зданий и сооружений, с положением зон разных проявлений по шкале EEE показало их полное соответствие (см. рис. 1, 2).

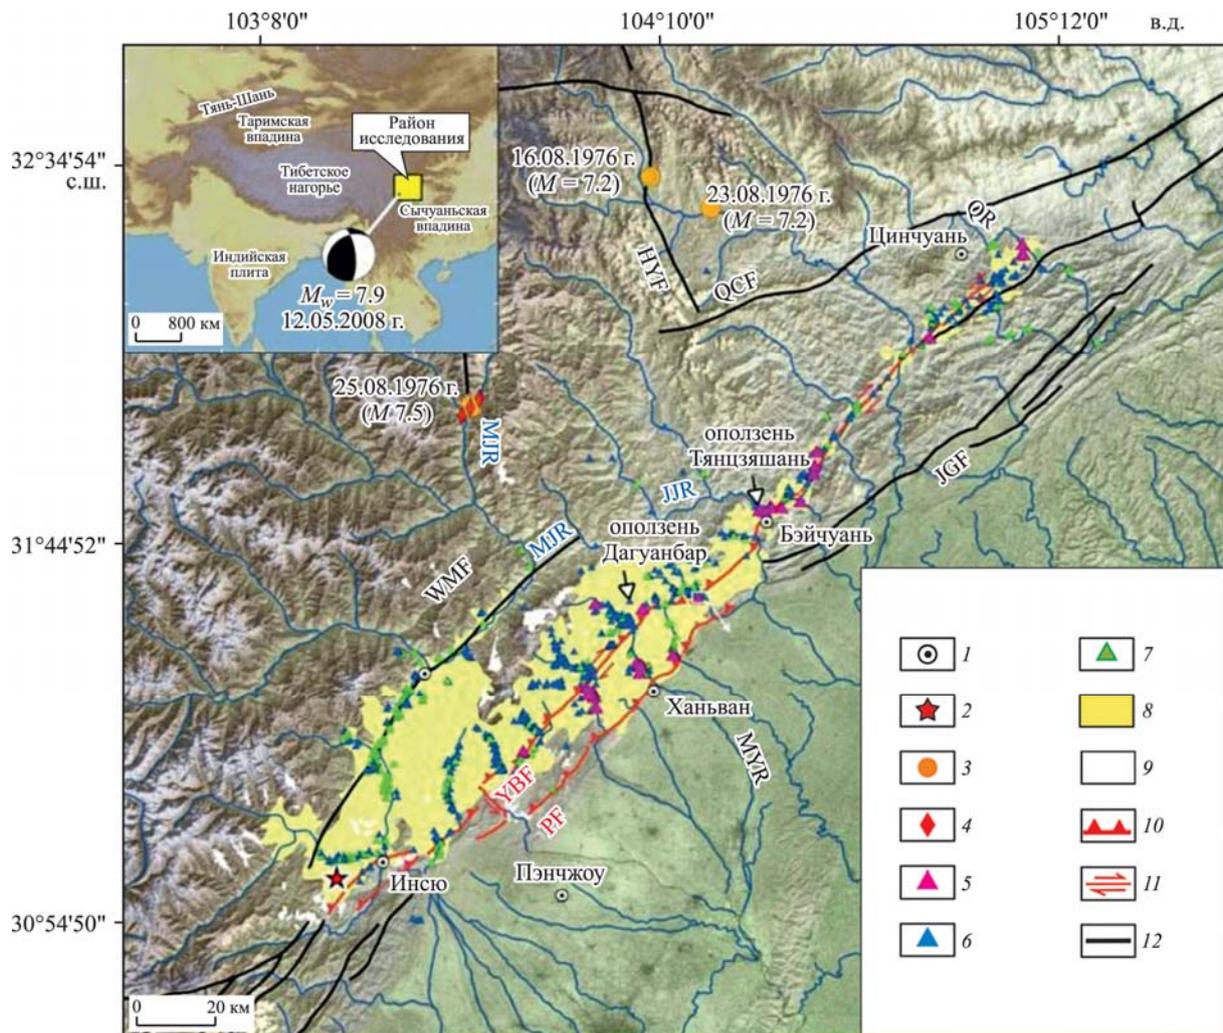
Рис. 2. Схема распространения сейсмодислокаций Веньчуаньского землетрясения 2008 г. (по данным Государственной главной лаборатории по предотвращению геокатастроф и защите геосреды Технологического университета г. Чэнду, Китай)

1 – населенные пункты; 2 – эпицентр Веньчуаньского землетрясения 12.05.2008 г.; 3 – сейсмические события; 4 – исторический оползень Дэси; 5 – дамбы с водостоками; 6 – участки полного подпруживания реки; 7 – участки частичного подпруживания реки; 8 – зона оползней с высокой плотностью; 9 – облака и тени; 10–12 – поверхностные разломы: 10 – взросы; 11 – сдвиги; 12 – активные разломы. Аббревиатуры образованы от названий соответствующих разломов на английском языке

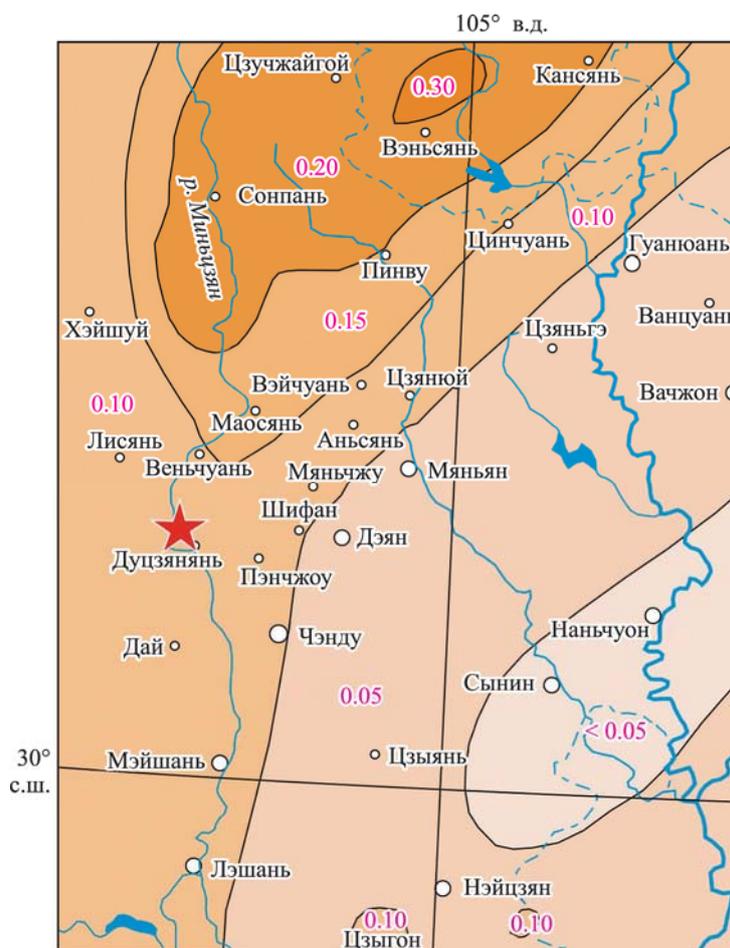
Рис. 3. Фрагмент карты общего сейсмического районирования в терминах пиковых ускорений грунта, составленной в 2001 г. в Китае по модели расчетных акселерограмм сейсмических воздействий, включающий эпицентральную область Веньчуаньского землетрясения 2008 г.

«Звездочка» – эпицентр Веньчуаньского землетрясения

На карте общего сейсмического районирования Китая 2001 г. (ОСР), построенной по модели расчетных акселерограмм сейсмических воздействий ускорение в эпицентральной области считалось 0.1–0.15 g (по используемой в Китае инструментальной шкале интенсивности – 7 баллов) (рис. 3), а на карте изосейст Веньчуаньского землетрясения (см. рис. 1) максимальная интенсивность сотрясений составила XI баллов по китайской макросейсмической шкале, что говорит об ошибочности оценки сейсмической интенсивности на карте ОСР.

На карте общего сейсмического районирования Китая, составленной по модели расчетных акселерограмм сейсмических воздействий в 2001 г. область, затронутая Веньчуаньским землетрясением, была отнесена к зоне с ожидаемой интенсивностью 7 баллов. Именно из-за низкой оценки возможных сейсмических проявлений возникшее здесь землетрясение привело к столь катастрофическим последствиям.

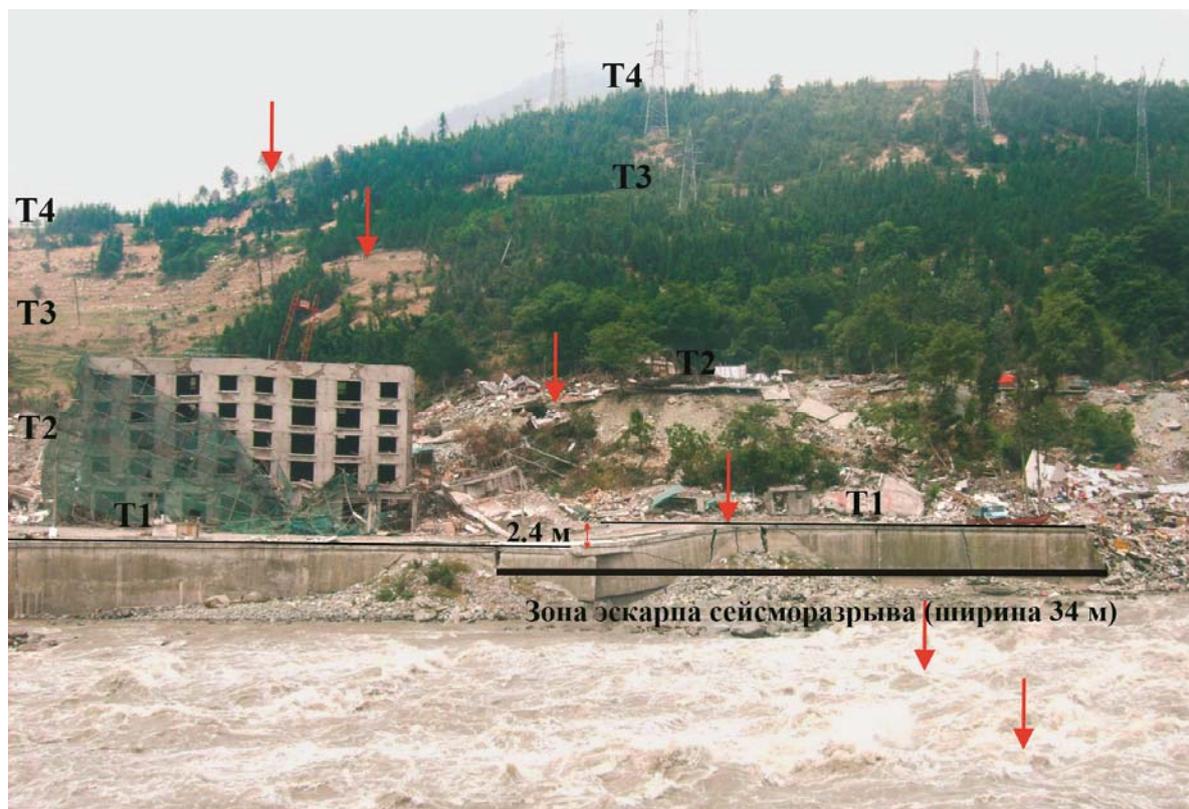
Рис. 4. Эскарп возникшего при Веньчуаньском землетрясении сейсморазрыва Бэйчуань–Инсю и геоморфология речных террас в пос. Инсю уезда Веньчуань (вид на запад). Фото Чэн Личунь

Стрелки показывают положение сейсморазрыва; T1–T4 – поверхности надпойменных террас р. Миньцзян

Пос. Инсю уезда Веньчуань (31.061° с.ш., 103.333° в.д., высота над ур. моря 900 м). Через пос. Инсю после землетрясения прошли две ветви сейсморазрывов, имеющих азимут простирания $60\text{--}70^\circ$ СВ. Они развились вдоль разлома Бэйчуань–Инсю, который приурочен к центральной части зоны разломов Лунмэньшань. На поверхности сформировался уступ, который сместил русло р. Миньцзян, оказавшуюся на пути зоны разрыва сельскую бетонную дорогу и речные террасы (рис. 4). Сейсморазрыв проявился в виде взброса и приразломной антиклинальной складки с амплитудой смещения 2.4 м. Ширина зоны эскарпа сейсморазрыва местами достигала 34 м. На рис. 4 видно, что в поднятом крыле приразломного уступа появились трещины растяжения, а в опущенном крыле конструктивно повреждено шестиэтажное здание: второй этаж этого здания «сложился» и полностью исчез. Известно, что любое, даже самое сейсмостойкое здание, попавшее в зону сейсморазрыва (X–XI баллов), полностью или в значительной мере разрушается (рис. 5, 6). Здание общежития средней школы пос. Инсю нарушено трещинами по типу сдвигов. Первый этаж этого здания исчез, а стекла были полностью выбиты (рис. 7). На сейсмической станции Инсю, расположенной непосредственно у сейсморазрыва, и вокруг нее наблюдалось полное разрушение зданий, а зарегистрированное ускорение составило всего 205 см/с^2 (по используемой в Китае инструментальной шкале – 7–8 баллов) [Рогожин, Шень, 2010].

Вкрест сегмента эскарпа сейсморазрыва Бэйчуань–Инсю на террасе Т2 (см. рис. 4) на берегу р. Миньцзян в пос. Инсю специалистами Института геологии Китайской сейсмологической администрации пройдена траншея. В стенках траншеи аллювиальные и коллювиальные отложения были разделены на 7 слоев. Анализ разреза стенки траншеи показывает наличие двух палеосейсмических событий кроме Веньчуаньского землетрясения 2008 г. Палеособытия имели место примерно 3300–2300 лет т.н. и 5920–5730 лет т.н. Средний период повторяемости сильных землетрясений, таким образом, – около 3000 лет [Ran *et al.*, 2013].

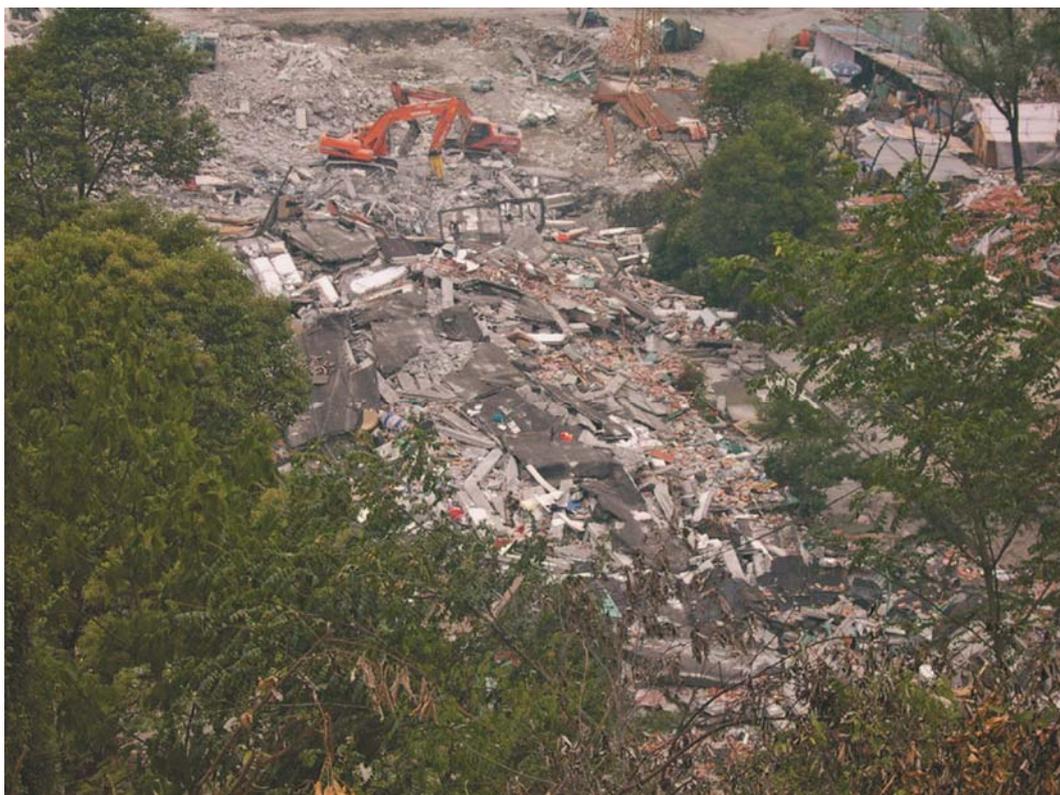
Рис. 5. Полностью разрушенные при Веньчуаньском землетрясении здания в зоне сейсморазрыва в пос. Инсю. Фото Чэн Личунь

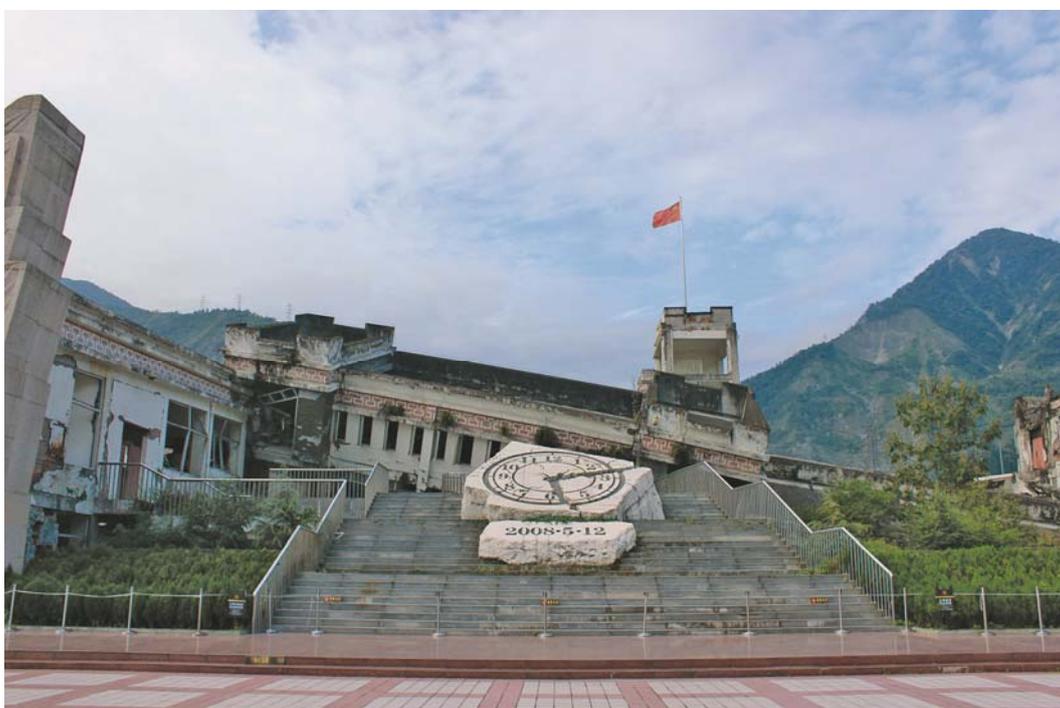
Рис. 6. Разрушенное при Веньчуаньском землетрясении учебное здание средней школы в пос. Инсю (вид на север)

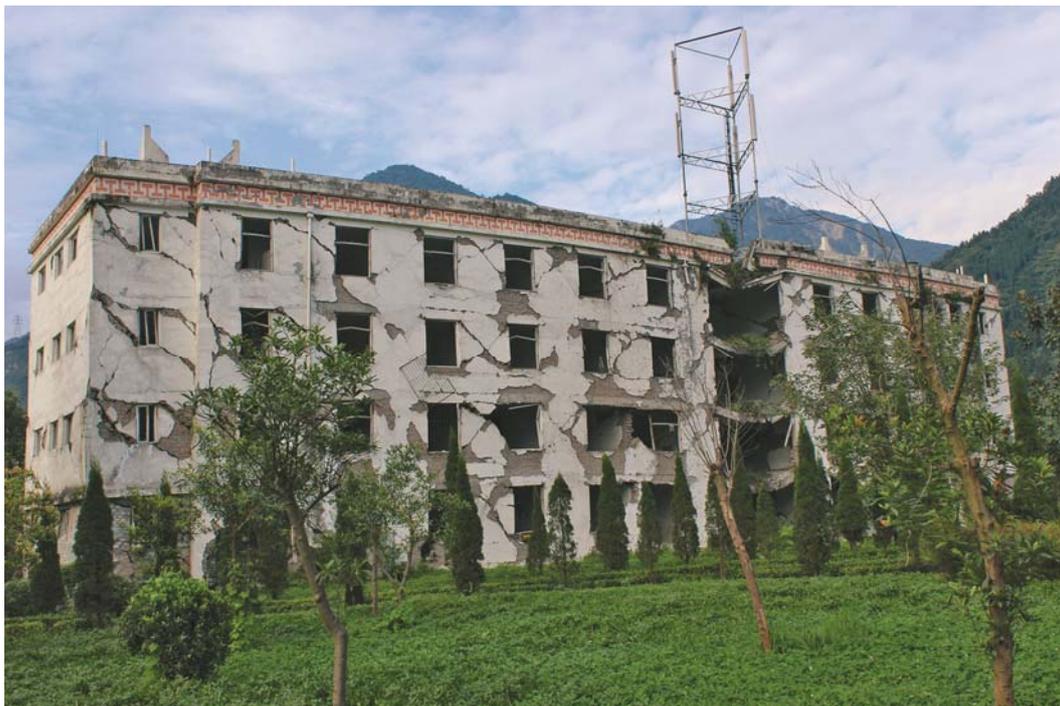
Рис. 7. Разрушенное при Веньчуаньском землетрясении здание общежития средней школы в пос. Инсю

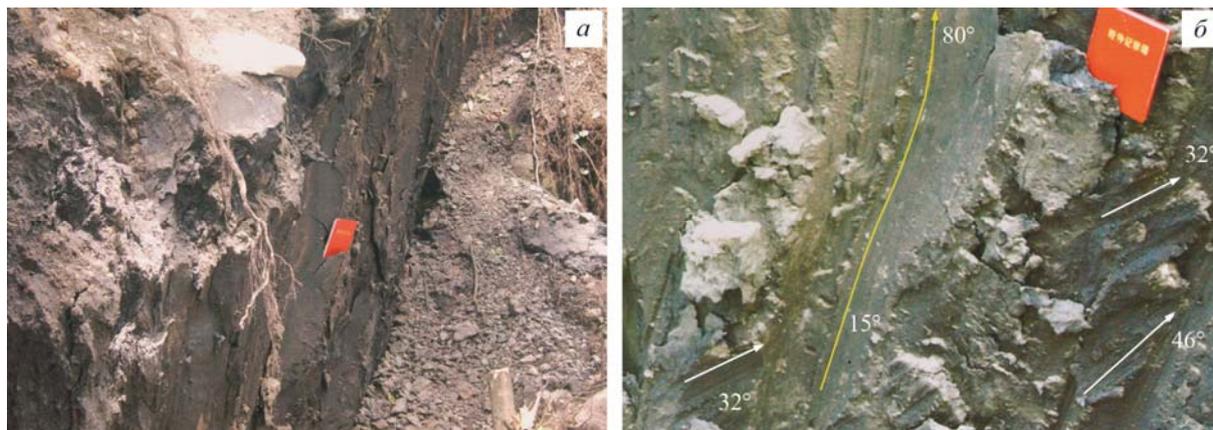
В дер. **Бацзяомяо (пос. Хонкоу, г. Дуцзянянь)** (31.14522° с.ш., 103.69189° в.д.) наблюдается редко встречающийся крутой эскарп сейсморазрыва (рис. 8, а). Амплитуда взбросового смещения при землетрясении 2008 г. составила около 4 м. Азимут простирания разрыва здесь – 40° СВ, азимут падения – 310° СЗ, угол падения – 76° . В плоскости разлома висячего блока развиты две группы следов сейсмогенных подвижек (зеркал скольжения), наклоненных к западу. Угол падения более поздней группы подвижек в нижней части – 75° , в верхней части – до 80° . Угол падения более ранней группы борозд скольжения составляет только $32\text{--}46^{\circ}$ (рис. 8, б).

Рис. 8. Редко встречающийся крутой эскарп сейсморазрыва (а) и зеркала скольжения в плоскости разлома его висячего блока (б). Деревня Бацзямяо, пос. Хонкоу, г. Дуцзянянь. Фото Чэн Личунь

Интерпретация следов сейсмогенных подвижек в плоскости сейсморазрыва позволяет заключить, что подвижка на первом этапе вспарывания при Веньчуаньском землетрясении является правосторонним взбросо-сдвигом, а на втором этапе – правосторонним сдвиго-взбросом.

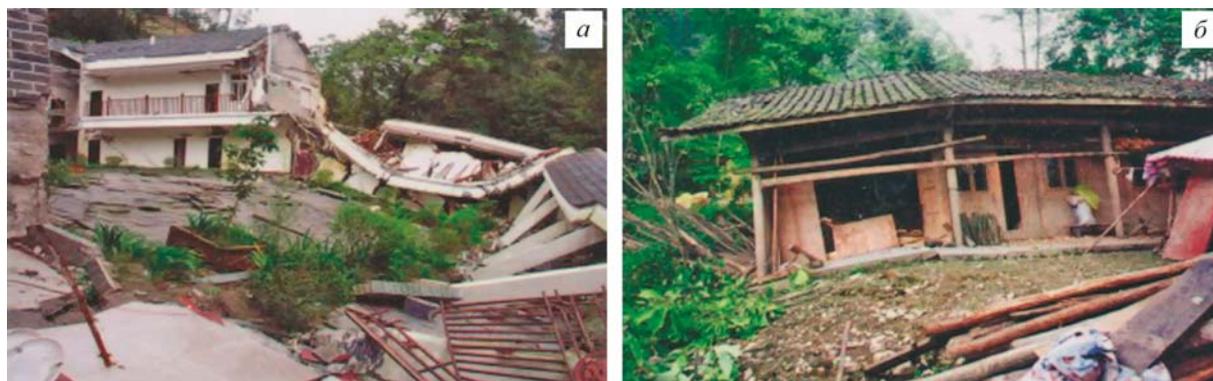
Здания, попавшие в зону сейсморазрывов, полностью разрушены или наклонены. Макросейсмический эффект собственно от сотрясений поверхности при землетрясении, за исключением самой зоны сейсморазрыва, аномально низкий – примерно 7 или 8 баллов. Двухэтажное здание санатория, находящееся в зоне уступа сейсморазрыва, полностью разрушено, а вблизи уступа здание сохранилось хорошо, видны только небольшие трещины в стенах и штукатурке (рис. 9, а).

Рис. 9. Примеры разрушения зданий при Веньчуаньском землетрясении. Фото Сюй Сивэй
а – дер. Бацзямяо, пос. Хонкоу, г. Дуцзянянь; б – деревянный дом в дер. Шеньсигоу, пос. Хонкоу, г. Дуцзянянь

В дер. **Шеньсигоу (пос. Хонкоу, г. Дуцзянь)** деревянный дом, попавший в зону эскарпа разрыва, наклонен. В поднятом крыле часть этого деревянного дома полого наклонена (рис. 9, б). В этой деревне один из двухэтажных домов, расположенный на поднятом крыле примерно в 36 м от эскарпа сейсморазрыва (взброс с амплитудой вертикального смещения 4 м), совершенно не разрушен и никаких трещин не наблюдается.

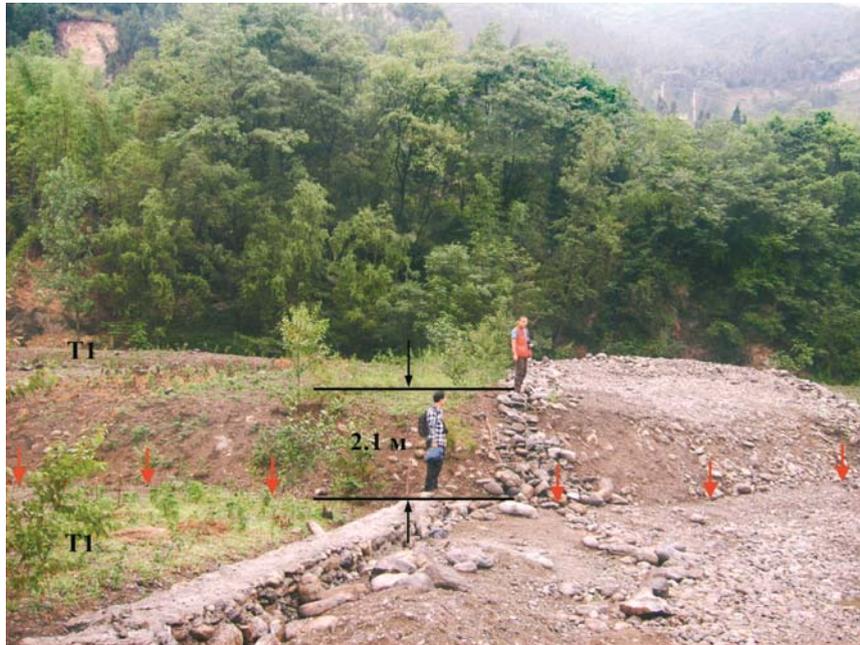
Рис. 10. Эскарп сейсморазрыва на поверхности террасы Т1 р. Лаочжанкоу возле пос. Лэйгу (вид на юго-запад). Фото Чэн Личунь

Пос. Лэйгу, г. Бэйчуань. В этом месте развиты сейсморазрывы в виде взбросов амплитудой вертикального смещения около 2.5–3.5 м (максимум – до 4.5–5 м), а горизонтального праводвигового – 1–2.5 м. В зоне сейсморазрыва, трассирующегося на первой (Т1) надпойменной террасе р. Лаочжанкоу в пос. Лэйгу и второй (Т2) подпойменной террасе той же реки в дер. Шиянь, есть два эскарпа сейсморазрыва. Высота главного эскарпа составляет 2.1 м (рис. 10). Также в окрестностях пос. Лэйгу при Веньчуаньском землетрясении произошло большое количество оползней (рис. 11).

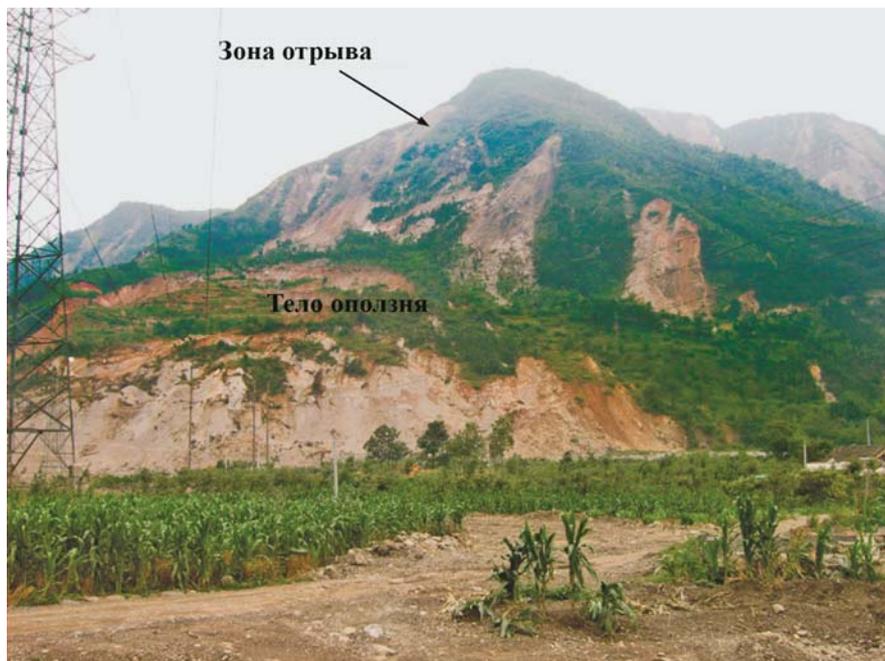
Рис. 11. Крупный сейсмогенный оползень, возникший при Веньчуаньском землетрясении, в пос. Лэйгу

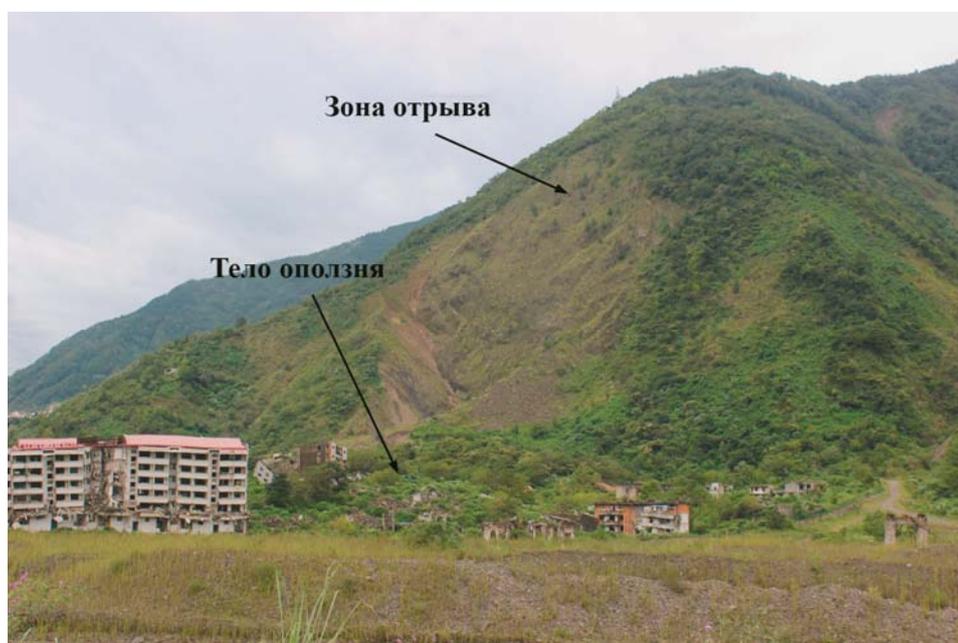
Рис. 12. Огромный сейсмогенный оползень Ванцзянь, возникший в южной части пос. Лэйгу при Веньчуаньском землетрясении (вид на юго-запад)

Пос. Цюшань в уезде Бэйчуань. На этот поселок пришлось наиболее сильные разрушения и наибольшее количество жертв. В центре поселка (31.82894° с.ш., 104.45689° в.д.) на речной террасе трассируется сейсморазрыв землетрясения – правый взбросо-сдвиг в виде уступа с вертикальной амплитудой смещения 3.1 м, а горизонтальной правосдвиговой – 2.4 м. Азимут простирания сейсморазрыва – 35° СВ [Xu et al., 2008]. В зоне разрыва отмечается массовое разрушение зданий, соответствующее интенсивности 9–10 баллов. В то же время даже на небольшом удалении от зоны разрыва макросейсмический эффект резко падает, а многоэтажные здания не разрушены. Возникшие в результате землетрясения сейсмогенные склоновые процессы породили в окрестностях поселка обширные оползни и обвалы, вызвавшие сильные повреждения, полное разрушение и погребение под горными массами большого количества зданий и сооружений. Например, оползень Ванцзянь, расположенный в южной части поселка, накрыл четыре улицы, что привело к гибели 1000 человек (рис. 12). На восточном крутом склоне долины (уклон 50°) произошел значительный по объему каменный обвал. Глыбы палеозойских известняков размерами от $0.5 \times 0.5 \times 0.5$ до $2.0 \times 2.0 \times 2.0$ м³ разрушили окраину города, полностью уничтожили или вызвали наклон (частично деформировали) многоэтажных зданий, завалили площадку стадиона.

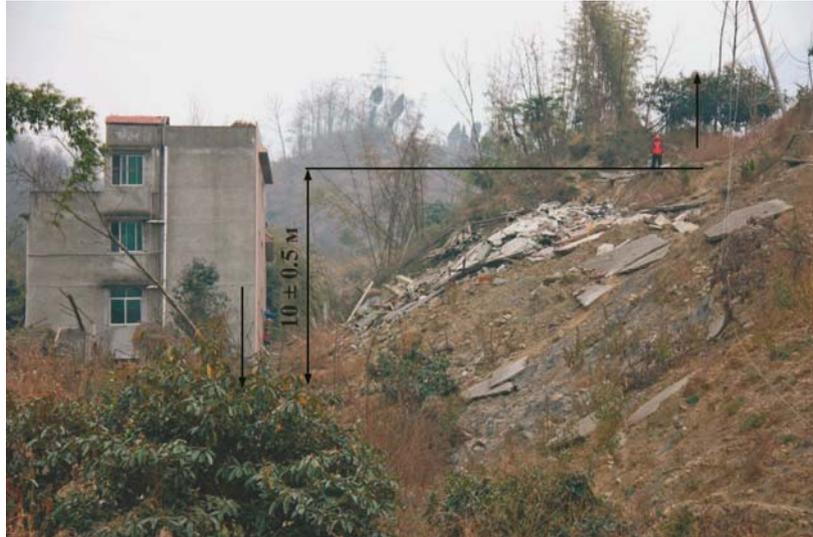
Самое большое вертикального смещение с поднятием висячего крыла на 10 ± 0.5 м обнаружено в дер. Шабай, расположенной в 2–3 км к северо-востоку от пос. Цюшань ($31^\circ 50' 17.1''$ с.ш., $104^\circ 28' 05.6''$ в.д.; высота над ур. моря 696 м, рис. 13). Большинство домов, которые находились в зоне разрыва на поднятом северо-западном крыле, были сильно повреждены. Однако бетонное трехэтажное здание, расположенное в непосредственной близости от зоны разрыва на опущенном крыле, в основном сохранилось. Длина вскрывшегося участка сейсморазрыва здесь – 100–150 м. В данной точке наблюдается продолжение сейсмогенного эскарпа в северо-восточном направлении.

Рис. 13. Эскарп сейсморазрыва с поднятием 10 ± 0.5 м, возникшего при Веньчуаньском землетрясении в дер. Шаба, расположенной в 2 км к северо-востоку от пос. Цюшань. Фото Чэн Личунь

Установлено, что сейсморазрыв приурочен к уже существующей линии обратного уступа на горном склоне. То есть сейсморазрыв Веньчуаньского землетрясения возник в зоне ранее существовавшего активного разлома, по которому и ранее происходили сейсмогенные подвижки [Рогожин, Шень, 2010].

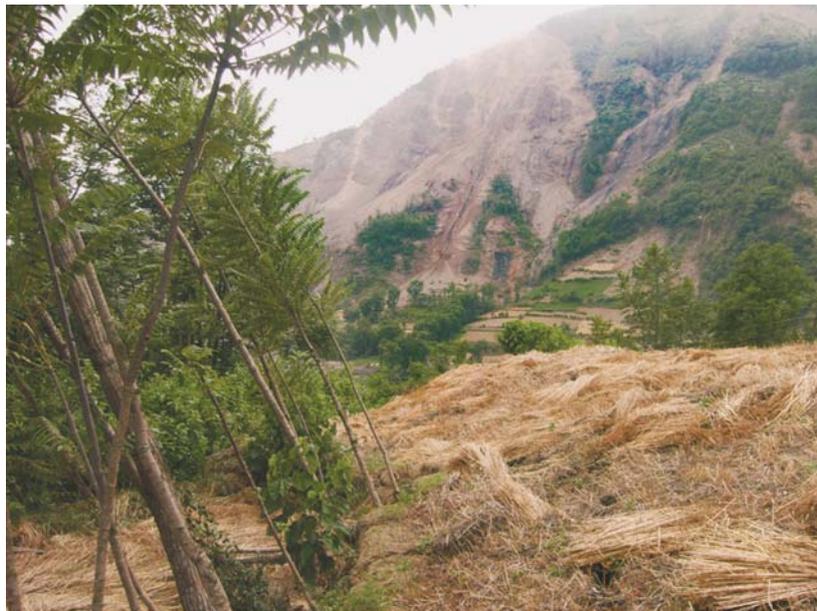
Рис. 14. Эскарп сейсморазрыва, возникшего при Веньчуаньском землетрясении на сельскохозяйственном поле в дер. Фэнхуань, пос. Гуэйси. Фото Чэн Личунь

Пос. Гуэйси. В дер. Фэнхуань вблизи пос. Гуэйси сейсморазрыв землетрясения (азимут простирания – 40° СВ, угол падения – 20°) почти перпендикулярно сместил сельскую бетонную дорогу (правосторонний взбросо-сдвиг); вертикальная амплитуда смещений – 2.4 м, горизонтальная – 3 м, поднято северо-западное крыло. На сельскохозяйственном поле трассируется сейсморазрыв; высота эскарпа сейсморазрыва – около 2.3 м, угол падения – 25° . Стволы деревьев наклонены («пьяный лес», (рис. 14). Кроме того, здесь произошел большой оползень, под которым была погребена вся деревня (рис. 15).

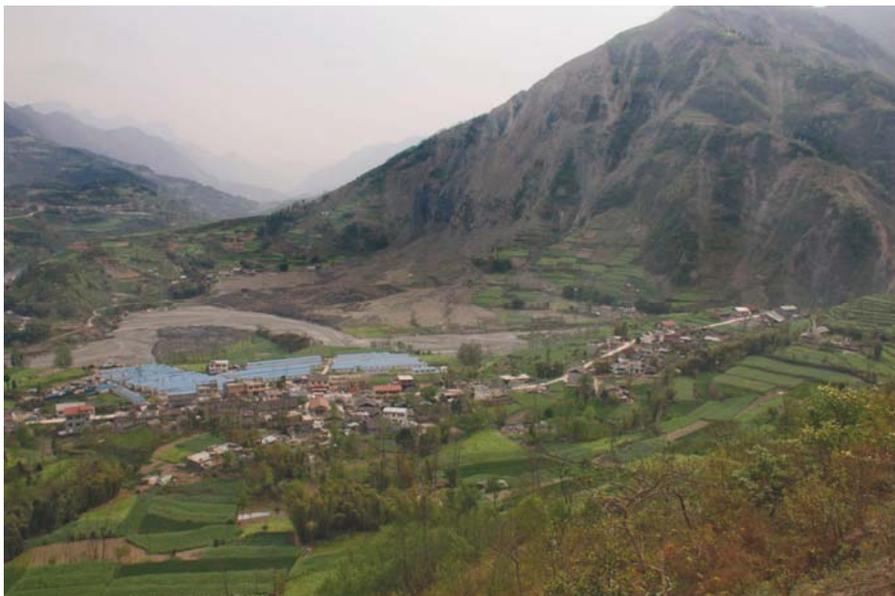
Рис. 15. Большой оползень, возникший в результате Веньчуаньского землетрясения в дер. Фэнхуан, пос. Гуэйси. Фото Чэн Личунь

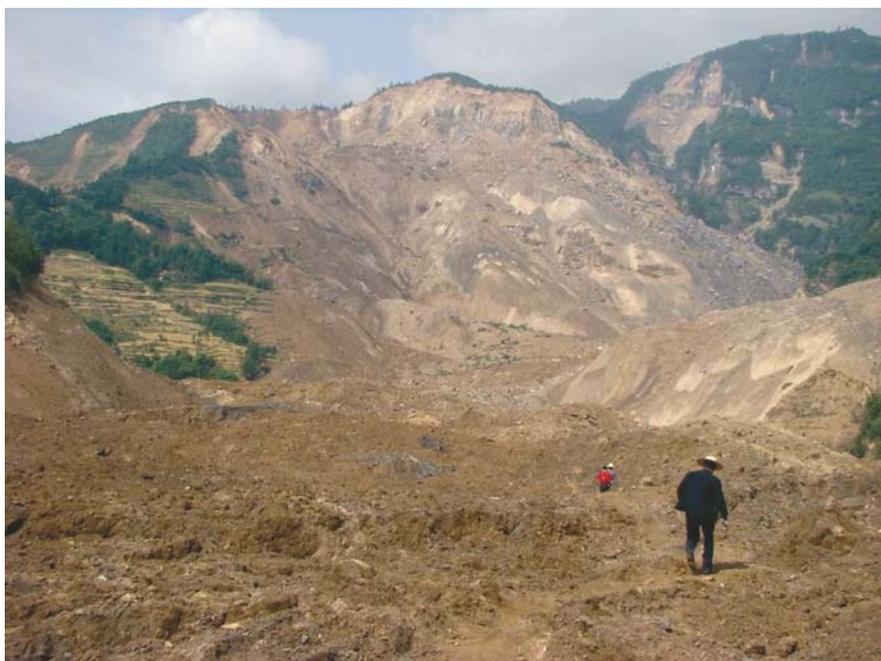
Рис. 16. Большой оползень Донхэкоу, возникший в результате Веньчуаньского землетрясения в уезде Цинчуань (из архива Государственной главной лаборатории по предотвращению геокатастроф и защите геосреды Технологического университета г. Чэнду, Китай)

Дер. Донхэкоу, уезд Цинчуань. В уезде Цинчуань, находящемся на северо-восточном окончании сейсморазрыва Бэйчуань–Инсю, при землетрясении 2008 г. первичные сейсмодислокации наблюдались редко; только в пос. Шиба отмечен правосторонний сдвиг с амплитудой смещения 3.4 м со сбросовой составляющей. Вторичные сейсмогравитационные явления (огромные оползни, обвалы, подпруживание озер) широко развиты, например большой оползень Донхэкоу объемом $30 \cdot 10^6 \text{ м}^3$ (расстояние движения оползня – 3.5 км) (рис. 16).

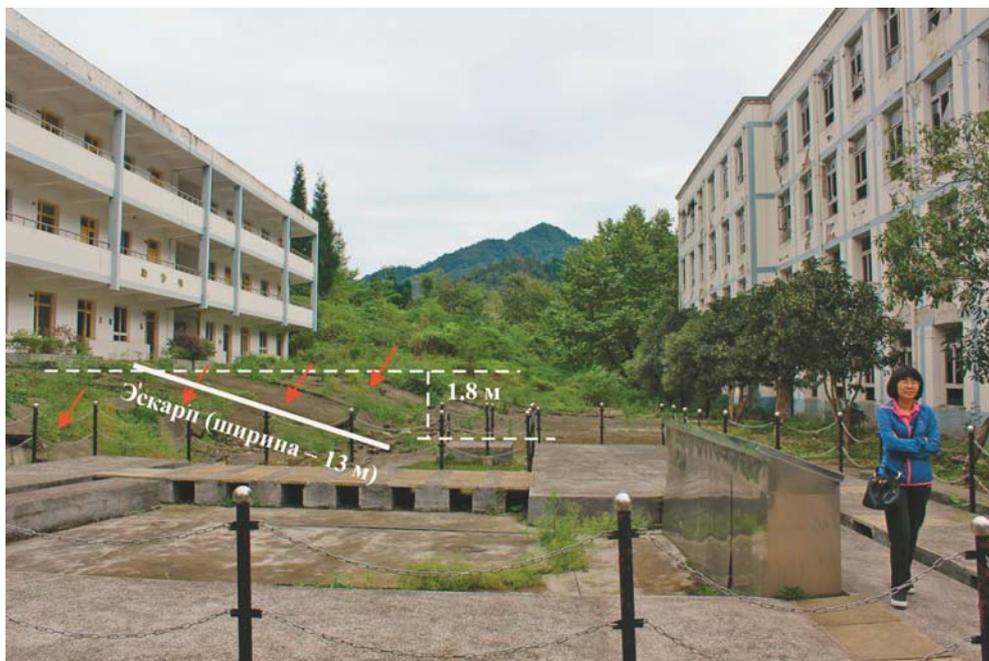
Рис. 17. Пологий эскарп возникшего при Веньчуаньском землетрясении сейсморазрыва, трассируемый во дворе китайско-французской школы, г. Байлу

Сейсморазрыв Гуаньсянь–Аньсянь имеет азимут простирания $40\text{--}50^\circ$ СВ и длину до 90 км. Он образовался вдоль предгорного разлома Цзяню–Гуаньсянь и расположен в 12–15 км к юго-востоку от сейсморазрыва Бэйчуань–Инсю. В г. Мянчжоу наблюдается сейсморазрыв с азимутом простирания 15° СВ и амплитудой вертикального смещения до 3.5 м. Сейсморазрыв также трассируется во дворе средней школы между двумя учебными зданиями в виде взброса. Эскарп сейсморазрыва имеет азимут простирания 30° СВ, его высота – 1.8–2.0 м, ширина зоны сейсморазрыва – 13 м. На опущенном крыле сейсморазрыва четырехэтажное кирпичное здание школы постройки 1998 г., находящееся в 5 м от эскарпа, устояло, но было существенно повреждено; видны трещины в штукатурке в углах помещений и межэтажных перекрытий. С другой стороны от уступа сейсморазрыва, на его поднятом крыле, кирпичное здание постройки 2005 г. повреждено очень слабо; трещин в штукатурке не видно (рис. 17). Однако здания сельскохозяйственного назначения, попавшие в зону эскарпа, оказались полностью разрушены или сильно повреждены; впрочем одно такое здание только наклонено в сторону опущенного крыла разрыва.

Вкрест пологого сегмента эскарпа в 10 м к востоку от зданий школы специалистами Института геологии Китайской сейсмологической администрации пройдена траншея глубиной около 8 м и длиной 15 м. Здесь высота старого эскарпа сейсморазрыва – 1.7 ± 0.2 м, а высота нового, Веньчуаньского, – 1.8 ± 0.3 м. Результаты палеосейсмологических исследований позволили установить, что вдоль сейсморазрыва Гуаньсянь–Аньсянь ранее неоднократно возникали такие же сильные землетрясения, как Веньчуаньское. Сейсмические события с магнитудой, близкой к магнитуде главного толчка, происходили 3 раза в течение последних 7700 лет [Ran et al., 2010]

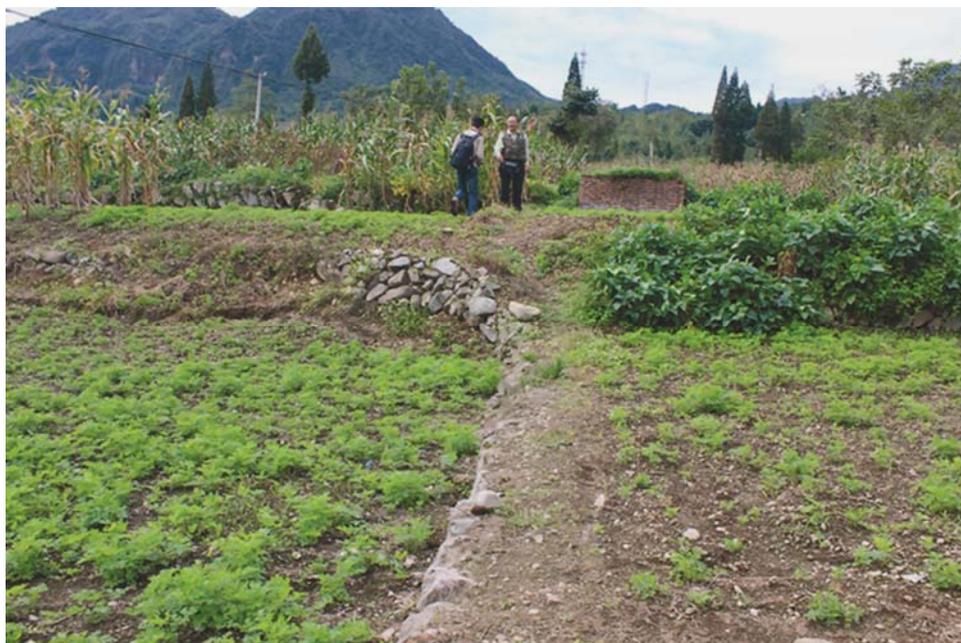
Рис. 18. Эскарп сейсморазрыва, возникшего при Веньчуаньском землетрясении на второй надпойменной террасе р. Байшуйхэ в виде взброса с левым сдвигом, пос. Сяюйдон (вид на северо-запад)

Сейсморазрыв Сяюйдон, расположенный между сейсморазрывами Бэйчуань–Инсю и Гуаньсянь–Аньсянь, представляет собой левый сдвиг со взбросом длиной около 7 км и простираем 340° СЗ [Chen et al., 2013]. В дер. Луоянь (пос. Сяюйдон, г. Пенчжоу) на второй надпойменной террасе (Т2) р. Байшуйхэ наблюдается эскарп в виде взброса с левым сдвигом; амплитуда вертикального смещения – 1.9 м, горизонтального – 3.4 м (рис. 18).

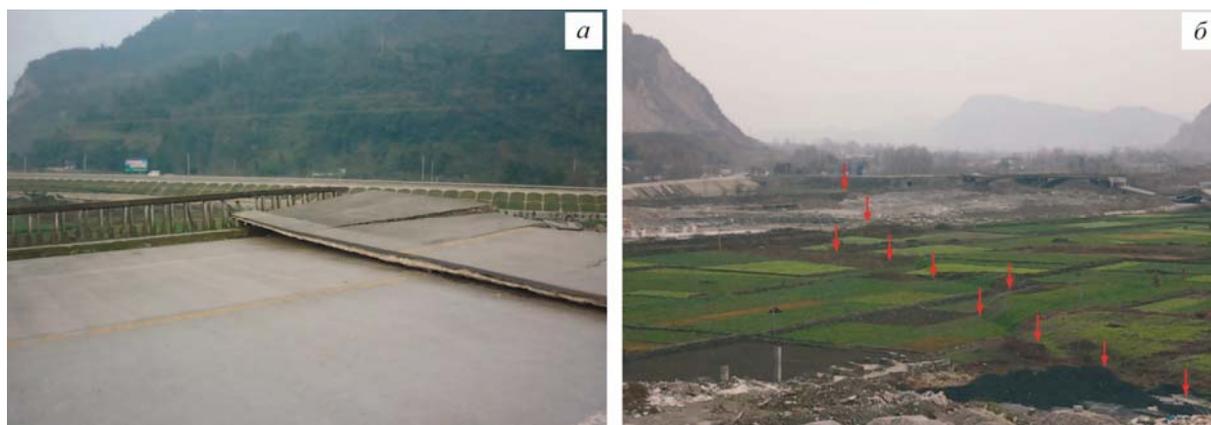
Сейсморазрыв Сяюйдон сместил русло р. Байшуйхэ, восточную часть моста Сяюйдон над р. Байшуйхэ и высокую пойму (рис. 19). Деформация этого участка моста чрезвычайно велика: мост разрушен с разделением на несколько сегментов, при этом одна секция выброшена на другую. Если представить, что один фрагмент моста был подброшен и на 2–3 м надвинут на другой фрагмент (см. рис. 19, б), то ускорение смещения поверхности во время главного толчка в данном месте могло превышать $1g$.

Зона уступа сейсморазрыва и деформационная зона имеют ширину от 5 до 20 м. Юго-западное крыло поднято относительно юго-восточного. Угол уступа разрыва составляет $30\text{--}35^\circ$. Сейсморазрыв сместил пересекающие его автодороги, земельные участки, русло р. Байшуйхэ, высокую пойму и террасы реки в виде уступов. В русле реки уступ выражался в виде порогов, или водопадов. Конструкции, находящиеся в зоне уступа сейсморазрыва, сильно повреждены, деревья наклонены в форме «пьяный лес».

Рис. 19. Эскарп сейсморазрыва Сяюйдон, возникшего при Веньчуаньском землетрясении в русле и на высокой пойме р. Байшуйхэ в виде левостороннего сдвига-взброса, (а) и сильно разрушенный мост над р. Байшуйхэ (б)
