О СЛЕДАХ СИЛЬНЫХ ПОЗДНЕСРЕДНЕВЕКОВЫХ ЗЕМЛЕТРЯСЕНИЙ В КОМПЛЕКСЕ МЕДРЕСЕ-МЕЧЕТЬ УЗБЕКА (г. СТАРЫЙ КРЫМ)

Освещены результаты археосейсмологических исследований средневековых архитектурных памятников – мечети Узбека и медресе Инджи-бей-хатун (комплекс медресе-мечеть Узбека) в г. Старый Крым на востоке Крымского полуострова. Характер обнаруженных повреждений и обрушений однозначно указывает на их сейсмический характер. Местная сейсмическая интенсивность землетрясений, по всей видимости, достигала $VIII \leq I \leq IX$ баллов по шкале MSK-64. Судя по полученным материалам, здесь имеются следы, по крайней мере, двух значительных сейсмических событий. Первое, исходя из результатов археологических раскопок, имело место в начале XV в. Возможно, это Ялтинское землетрясение 1423 г. Максимальное суммарное сейсмическое воздействие тогда было направлено вдоль субмеридиональной оси. Второе сильное землетрясение произошло позже. Судя по сохранившимся рисункам и фотографиям, оно произошло в XIX в.: в период с 1797 г. по 1888–1889(?) гг. Максимальное суммарное сейсмическое воздействие при более позднем землетрясении было направлено по оси ЗСЗ–ВЮВ. Землетрясения 1927 г. не оставили значительных повре

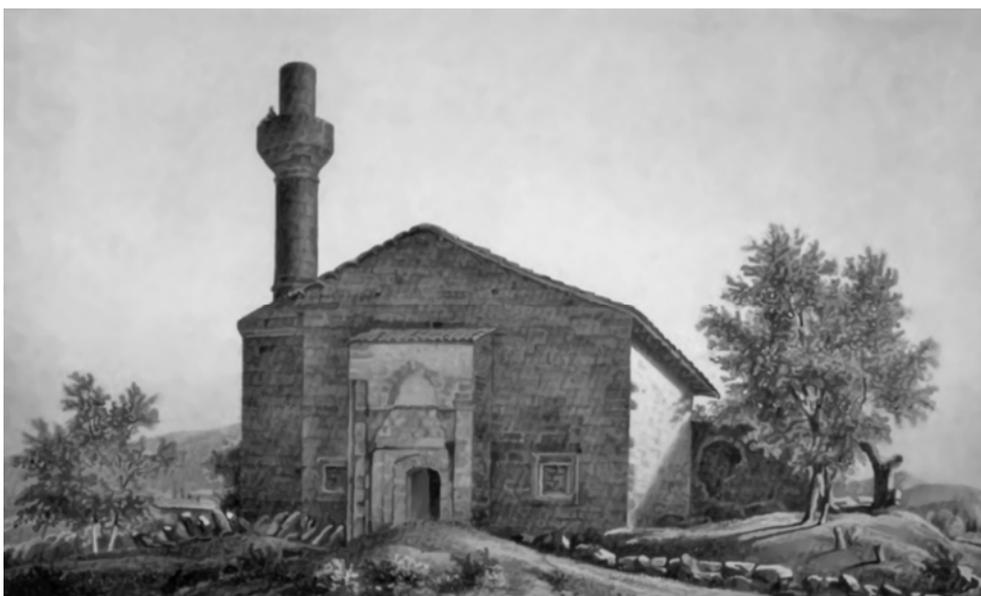
Рис. 4. М. Вебель. Руины мечети султана Бибарса. Конец 1840-х гг. (Фасад мечети Узбека)

восполненный стрельчатой аркой. Боковые поверхности портала ровные, спереди и внутри он богато декорирован изысканной резьбой по камню – растительным орнаментом и арабской вязью. Входная ниша на внешних углах украшена обработанными под жгут круглыми в сечении колонками с изящными капителями, на уровне которых расположена посвятельная надпись. Михраб³ представляет собой двойную нишу с прямоугольным наличником. Лицевая поверхность михраба с боков и сверху обрамлена арабской вязью. Внутренняя часть композиции украшена сложным растительным орнаментом с симметрично расположенными медальонами и акцентирована коранической надписью. Сооружение увенчано тремя каменными навершиями [Кирилко, 2013. С. 86].

Мечеть (рис. 4) пристроена к медресе с севера, на оси боковых айванов². В плане она прямоугольная, ориентирована продольно. Здание базиликального типа, прямоугольное в плане, сохранилось не на всю высоту – верхняя часть стен восстановлена и реставрирована. Первоначальная мечеть хана Узбека представлена фрагментарно – порталом с датированной надписью, михрабом и минаретом, а также, возможно, аркадой, которые были вторично использованы при восстановлении здания на новом месте. Мечеть построена архитектором из г. Арбили в Месопотамии Абдул-Азизом аль-Ирбили. Портал представляет собой прямоугольное в плане монументальное сооружение, немного выступающее за плоскость стены здания. Входная ниша с боков ограждена массивными пилонами. Сверху она имеет сталактитовый полукупол, частично утраченный еще до установки мечети на новом месте, но затем, при реконструкции XVI в.,

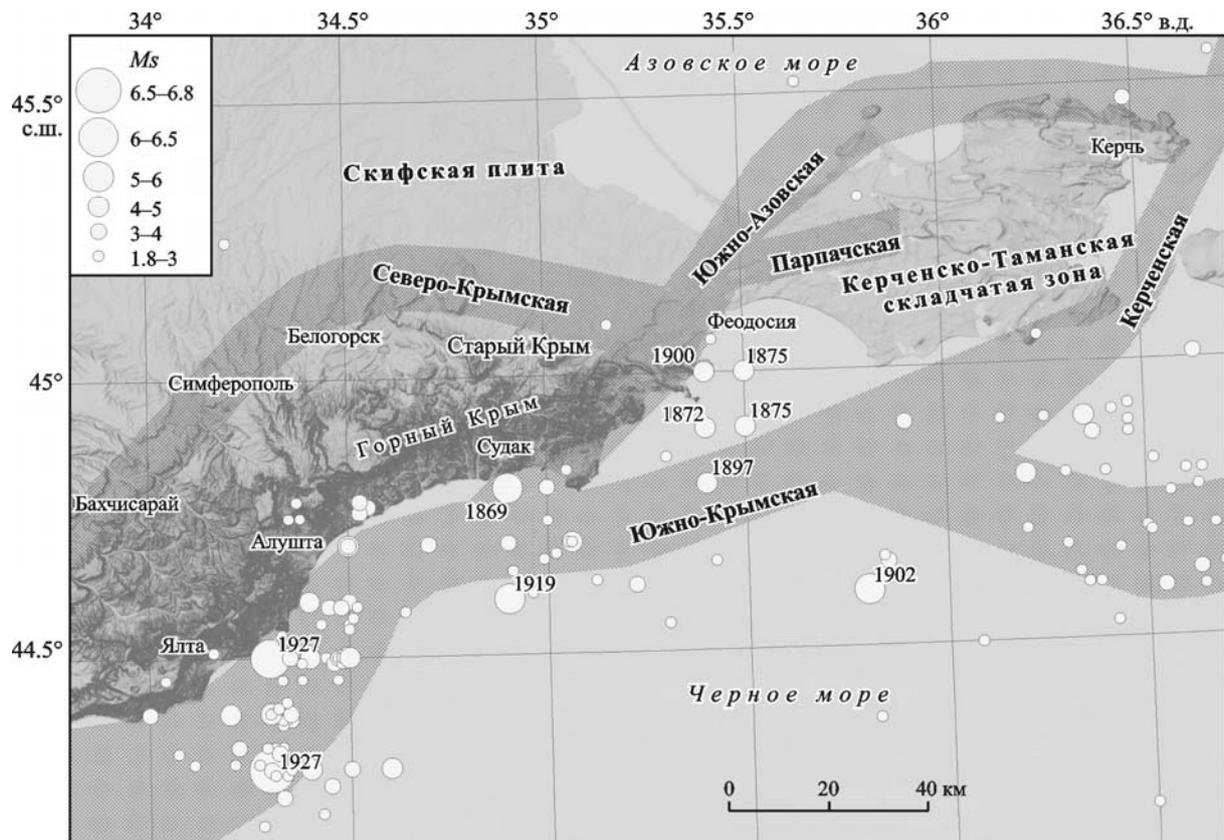
Рис. 6. Сейсмогенерирующие зоны Восточного Крыма по инструментальным, археосейсмологическим и палеосейсмологическим данным

Кружками показаны эпицентры землетрясений по инструментальным и макросейсмическим данным за период 1800–2014 гг. [Пустовитенко и др., 1989; Shebalin, Leydecker, 1997; бюллетени ФИЦ «ЕГС РАН»] с указанием года сильнейших событий

В целом степень неопределенности сведений о сейсмогенерирующих структурах вряд ли позволит очертить потенциальные очаги землетрясений с большей точностью, чем это показано на рис. 6. И все же можно надеяться, что эта карта послужит основой при локализации очагов по археосейсмологическим данным, чем будет усовершенствована.

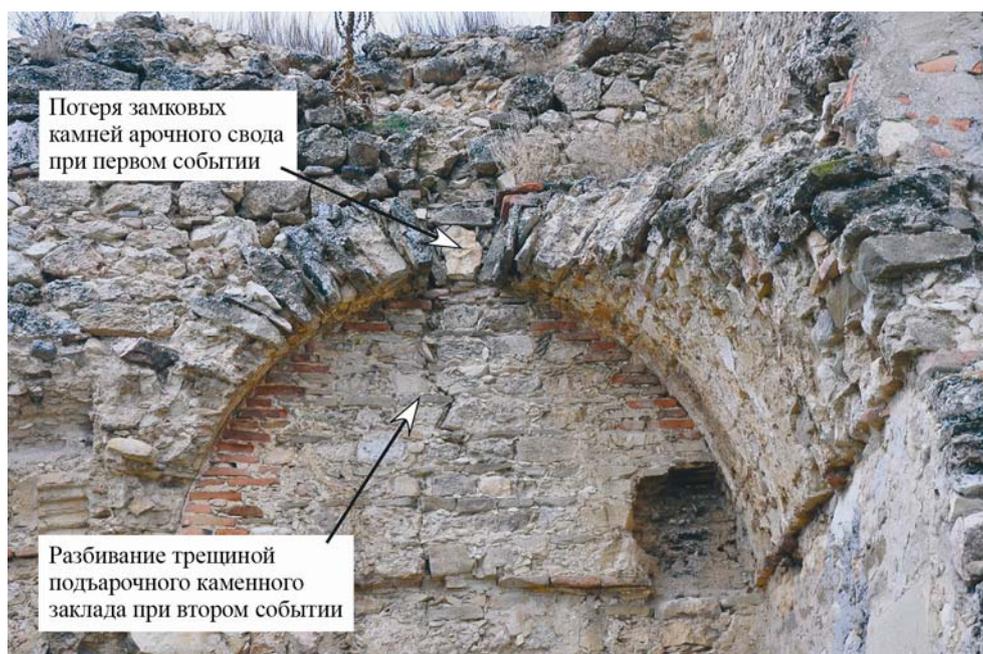
Деформации арочных конструкций (рис. 7). Так, нами была исследована деформация арки и свода в северо-восточном помещении медресе – помещении 24 (см. рис. 3). Эта комната, вероятно, принадлежала помощнику преподавателя – муидаму. Простираение стены с аркой составляет 0° . Здесь прослежено два деформационных события. Во время первого были утрачены замковые части свода, и он большей частью обрушился. Был проведен ремонт, но во время второго события образовалась трещина в каменном закладе.

Рис. 7. Деформация арки и свода в северо-восточном помещении медресе Инджи-бей-хатун
Пояснения см. в тексте

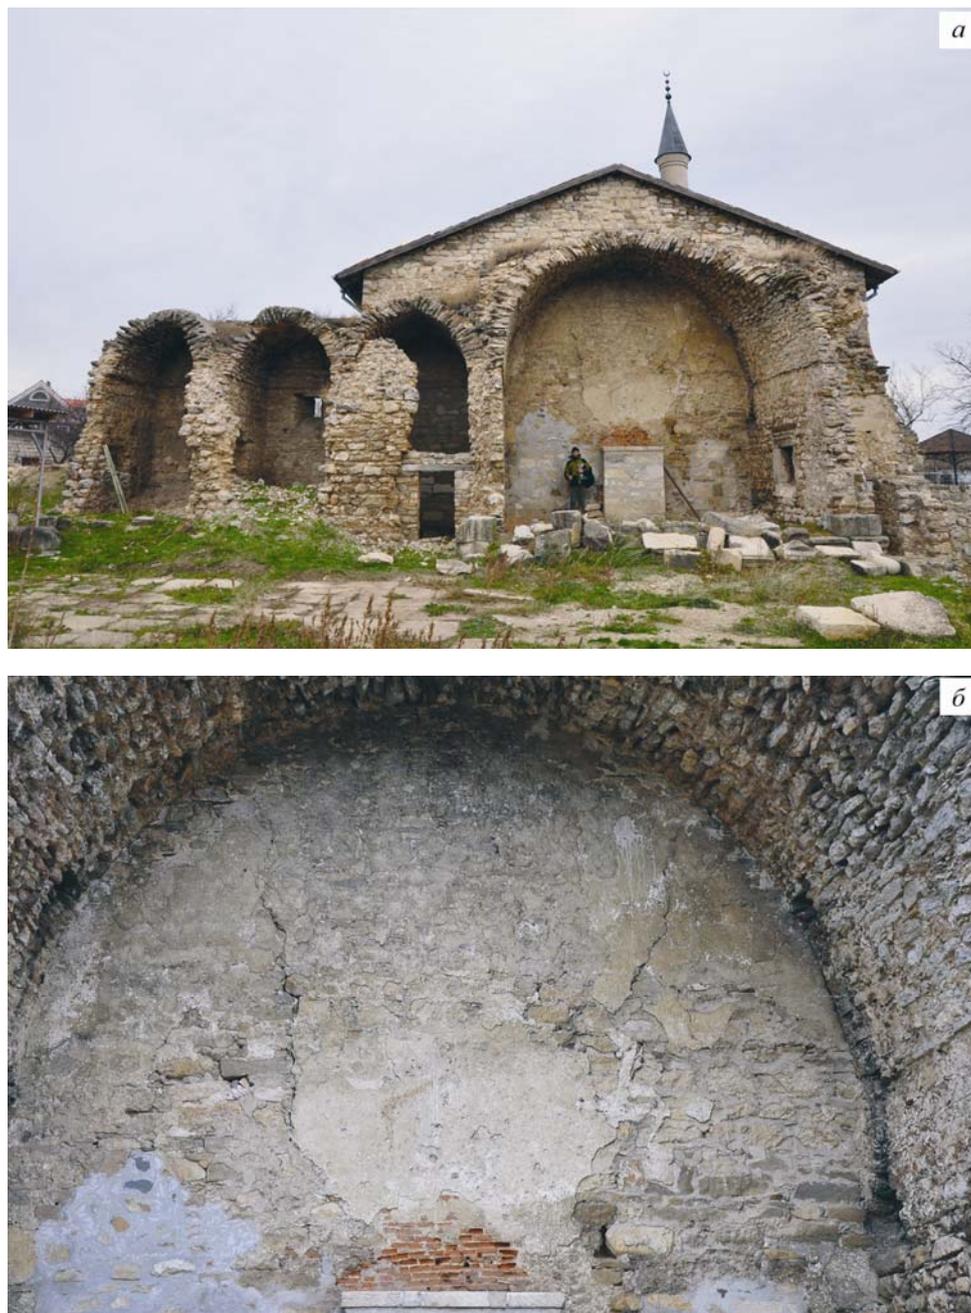
Значительные (зачастую на всю стену) межблоковые вертикальные и наклонные трещины. Так, межблоковые трещины на всю протяженность стены отмечены нами в северной (общей с мечетью) стене большого помещения северной анфилады комнат медресе – в комнате 23 (см. рис. 3) – айване, закрепленном за средней группы учеников – мутавазит (рис. 8).

Рис. 8. Значительные межблоковые трещины в большом помещении северного айвана медресе Инджибей-хатун

а – общий вид айвана (на север); *б* – увеличенный фрагмент фотографии *а*

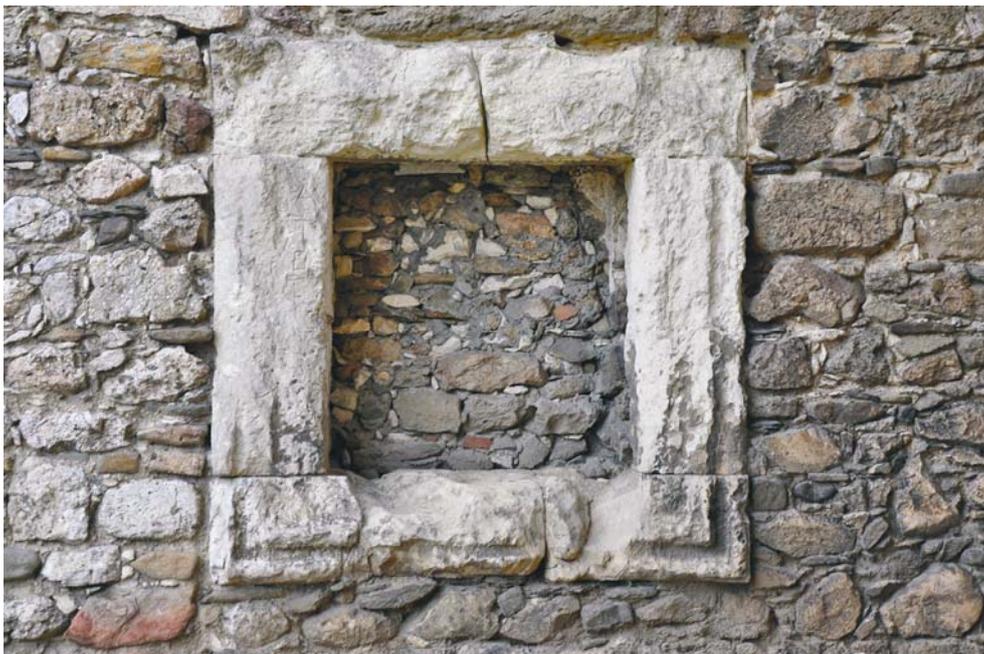
Разбивание трещинами оконных обкладов: верхней балки и подоконника. Так, разбивание трещинами оконных обкладов (в перекрывающей балке и в подоконнике) отмечено нами в окне в восточной стене большой комнаты южной анфилады медресе – помещении № 7 (см. рис. 3), айване, закрепленном за высшей группой учеников – мюстедиль (рис. 9). Чтобы сохранить стену от обрушения, оконное пространство после первого землетрясения было заполнено каменной кладкой.

Рис. 9. Разбитые трещинами каменные блоки подоконника и оконного перекрытия в восточной стене большой комнаты южного айвана медресе Инджи-бей-хатун с заложеным камнями для укрепления этой части поврежденной стены внутренним пространством оконного проема

Максимальное суммарное сейсмическое воздействие при землетрясении 1423 г. было направлено вдоль субмеридиональной оси. Об этом свидетельствуют отремонтированные подоконники, а также арки и своды этого же простирания. Кинематические особенности деформаций показаны на рис. 17, 18.

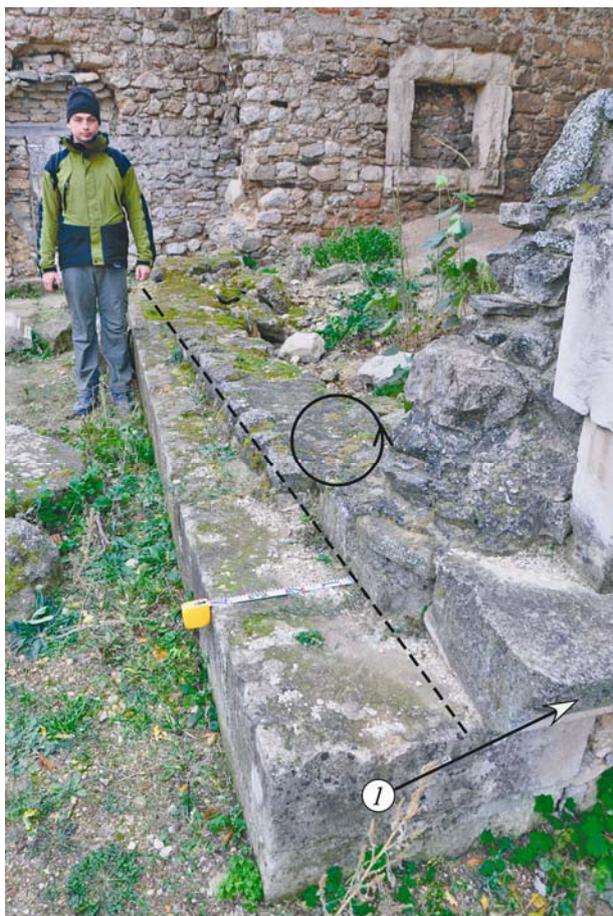
Систематические повороты значительных фрагментов зданий вокруг вертикальной оси (рис. 10, 11). Вращения отдельных строительных блоков, кирпичей, камней или постаментов колонн, а также значительных фрагментов стен или всей стены целиком

Рис. 10. Разворот против часовой стрелки на 10° значительного фрагмента сооружения – северо-западного угла большого помещения в южной анфиладе комнат медресе Инджи-бей-хатун

Стрелкой 1 показано нависание фрагмента сооружения над фундаментом в связи с его поворотом и смещением к югу почти на 50 см

Судя по практически полному обрушению восточной и западной анфилад помещений медресе и учитывая повороты стен широтной ориентировки против часовой стрелки, максимальное суммарное сейсмическое воздействие при более позднем землетрясении было направлено по оси ЗСЗ–ВЮВ.

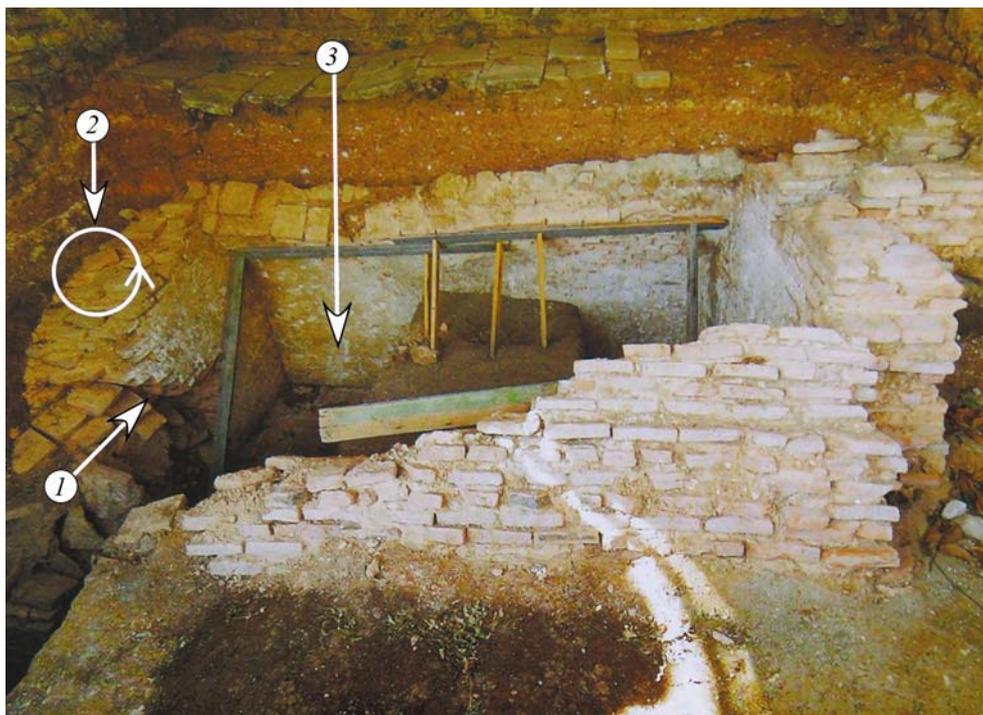
Рис. 11. Современное состояние плинфового sklepa у западной стены медресе Инджи-бей-хатун (по [Гаврилов, Майко, 2014] с доп.). Вид с востока

1 – трещина; 2 – наклонившийся к югу и повернутый против часовой стрелки западный фрагмент стены; 3 – просевший участок стены

часто наблюдаются в сейсмически пораженной области [Korzhentkov, Mazor, 1999]. Вращение вызывается сдвиговой парой сил, приложенной к плоскому элементу конструкции. Максимальное суммарное сейсмическое воздействие, направленное параллельно к простиранию стен или перпендикулярно к стенам, приведет к обрушению, смещению или наклону без вращения. Вращение будет наблюдаться в местах, где главные напряжения приложены под углом к элементу конструкции и результирующие сдвиговые напряжения высоки. Таким образом, развернутые элементы, находящиеся на перпендикулярно ориентированных стенах, должны иметь противоположное направление вращения, если сейсмический толчок прошел вдоль биссектрисы угла между двумя стенами.

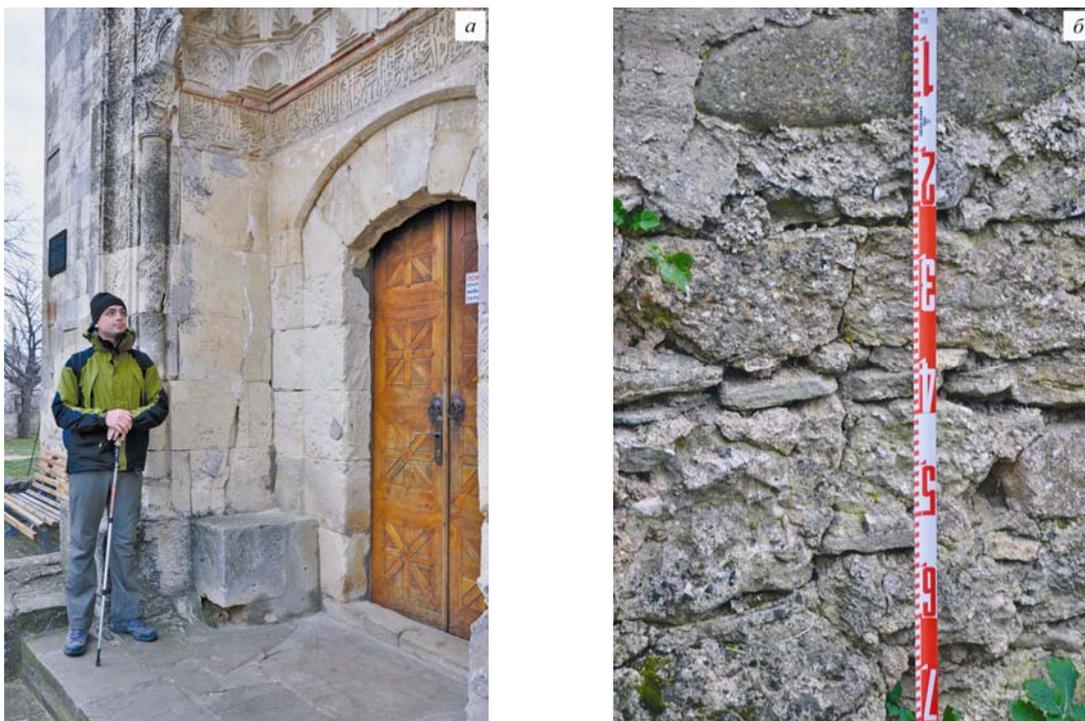
Сквозные трещины (joints), пробивающие несколько блоков подряд. Трещины, пробивающие насквозь несколько соседних строительных блоков (рис. 12) или даже целую стену, свидетельствуют о сильном землетрясении, так как для преодоления пространства между соседними блоками трещине необходима значительная энергия [Korjenkov et al., 2005]. Конечно, подобные трещины образуются и при взрывах и воздействии таранов, но практически никогда со временем при статической нагрузке. Трещины, распространяющиеся по границам строительных блоков или кирпичей, возникают и при землетрясениях, однако они могут проявиться в стенах и при статических нагрузках и просадках грунта.

Рис. 12. Сквозные трещины в архитектурном комплексе мечети-медресе Узбека

а – вход в мечеть Узбека. Видны сквозная трещина длиной более 2 м слева (восточнее) входа и деформация арки над входом; *б* – сквозная трещина длиной 50 см в южной стене комнаты 15 (см. рис. 3) медресе. Трещина пробила насквозь шесть больших и малых блоков подряд

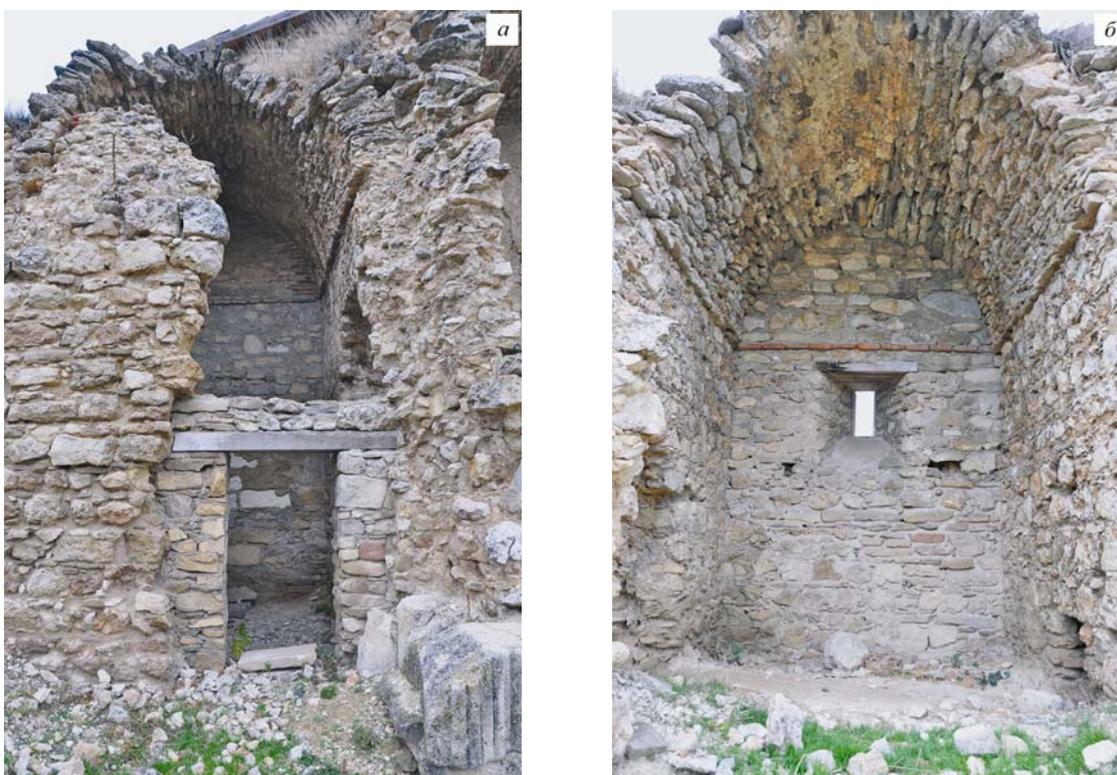
Использование антисейсмических приемов при строительстве. Любопытно, что средневековые строители знали о возможности возникновения сильных землетрясений в регионе, поскольку при строительстве медресе они применили антисейсмические приемы. Для усиления конструкции против сейсмических воздействий древние мастера использовали деревянные брусы в качестве дверных и оконных перекрывающих балок и вставку слоев плинфы между горизонтальными рядами каменной кладки (рис. 13).

Рис. 13. Приемы антисейсмического дизайна в медресе Инджи-бей-хатун

а – деревянная балка над входом в помещение 22 (см. рис. 3) медресе – худжру для средней группы учеников (мутавассит); *б* – деревянная балка над окном и слой плинфы во всех стенах помещения выше окна в помещении 21 (см. рис. 3) медресе – худжры для средней группы учеников (мутавассит)

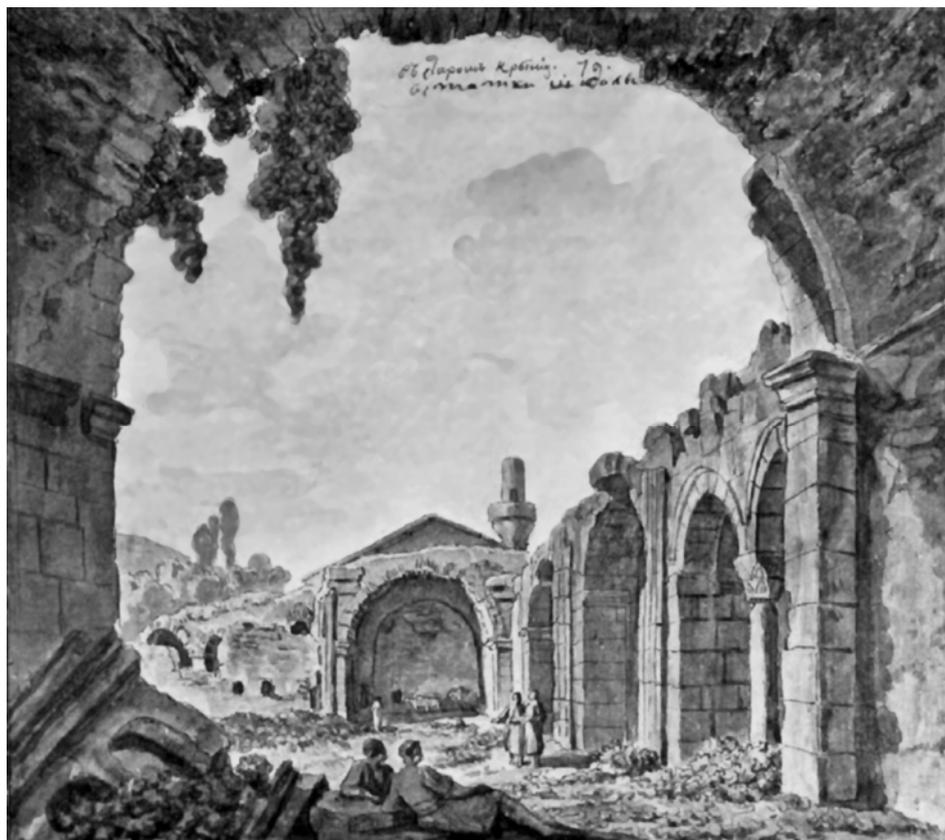
Второе сильное землетрясение произошло позже. Судя по сохранившимся рисункам, это землетрясение имело место в XIX в.: в период с 1797 г. (восточная анфилада комнат медресе еще в сравнительно хорошем состоянии (рис. 14, 15)) по 1888–1889(?) гг. (восточная анфилада полностью разрушена (рис. 16)).

Рис. 14. М.М. Иванов. В Старом Крыму. Остатки школы. 1783 г. Акварель. Государственный Русский музей, г. Санкт-Петербург, № Р 30073. (Внутренний двор медресе. Вид с юга)

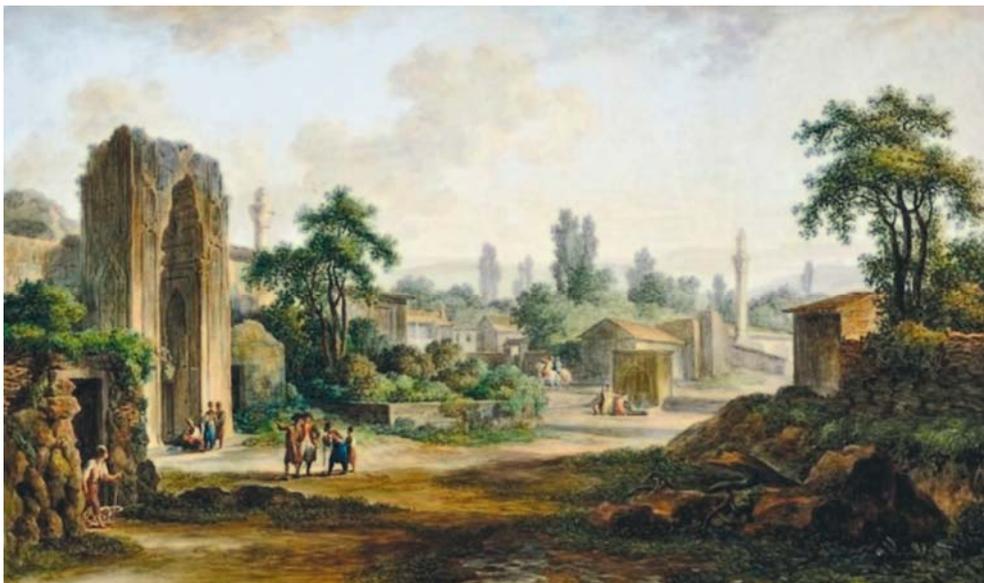
Рис. 15. М.М. Иванов. Город Старый Крым. 1797 г. Акварель. Государственный Русский музей, г. Санкт-Петербург, № Р 5876. (Площадь перед порталом медресе. Вид с юго-востока)

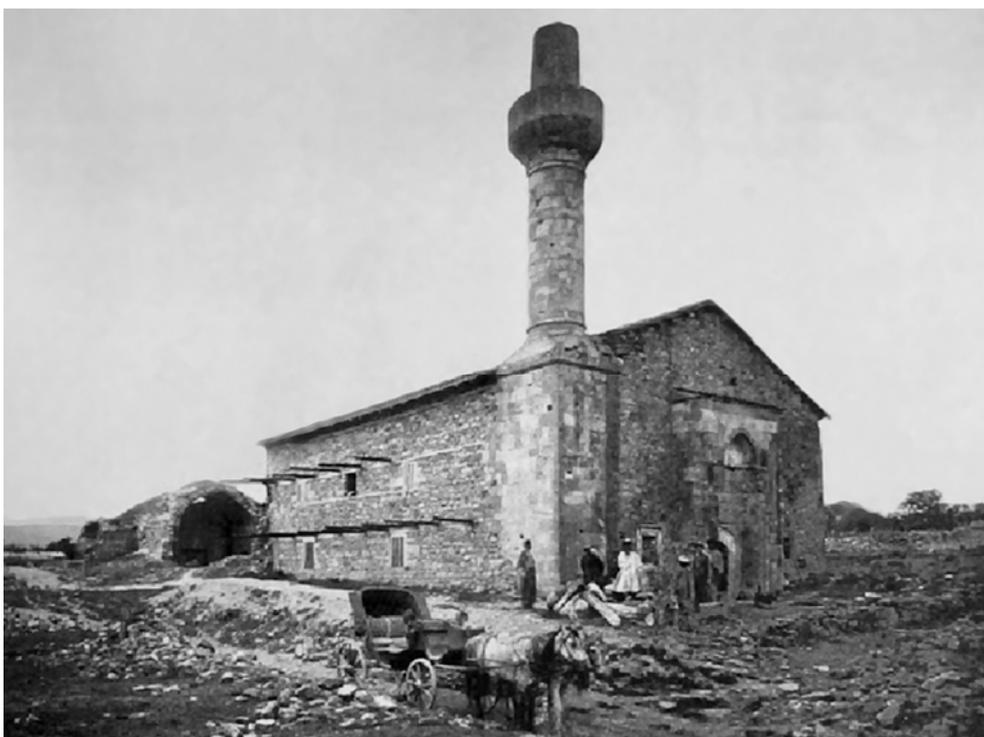
Рис. 16. Мечеть Узбека. На заднем плане – южный айван медресе Инджи-бей-хатун. Вид с северо-востока. Фото И.Ф. Барщевского. 1888–1889(?) гг. (по: [Кирилко, 2015. С. 516])

Судя по сохранившимся рисункам и фотографиям, землетрясение 1927 г. не оставило значительных повреждений ни в мечети, ни в медресе (см. рис. 16, рис. 19, 20).

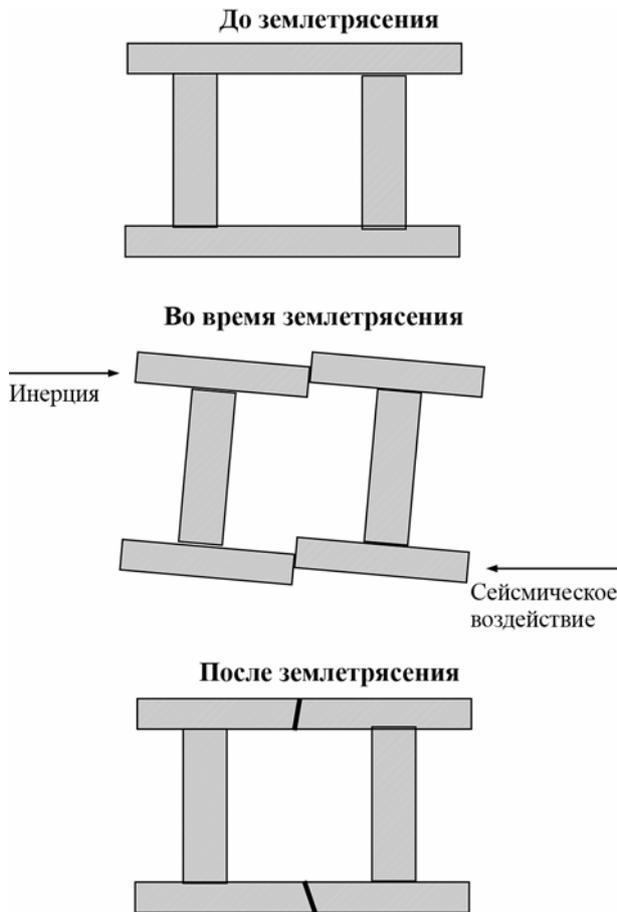
Рис. 17. Модель образования трещин в каменных балках оконных перекрытий и подоконников зданий при сильных сейсмических воздействиях (по [Korjenkov, Mazor, 2005] с изм.)

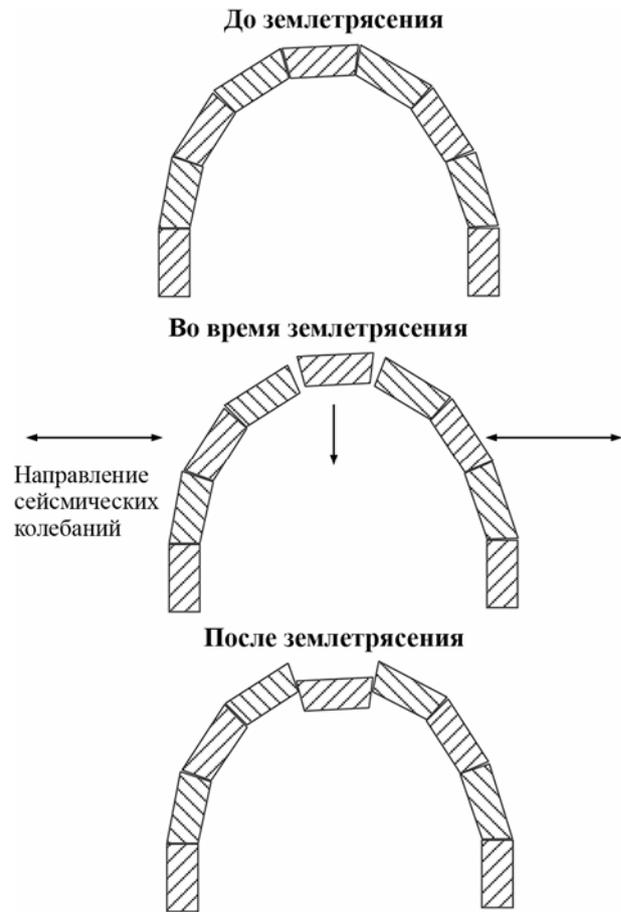
Рис. 18. Схематическое изображение модели деформации арочных и сводовых конструкций зданий во время сильных землетрясений (по [Korjenkov, Mazor, 2003] с изм.)
