КАТАСТРОФИЧЕСКИЙ ОПОЛЗЕНЬ И ЦУНАМИ В ВОДОХРАНИЛИЩЕ БУРЕЙСКОЙ ГЭС (БАССЕЙН АМУРА)

Рассмотрены природные, геологические и мерзлотно-гидрогеологические условия и причины формирования катастрофического оползня и цунами 11.12.2018 г. в водохранилище Бурейской ГЭС. Дан прогноз негативного влияния этого и других опасных природных процессов на потенциальную уязвимость территории от их активизации при эксплуатации водохранилища.

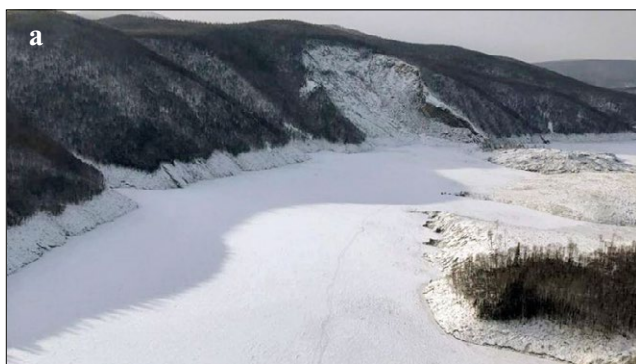
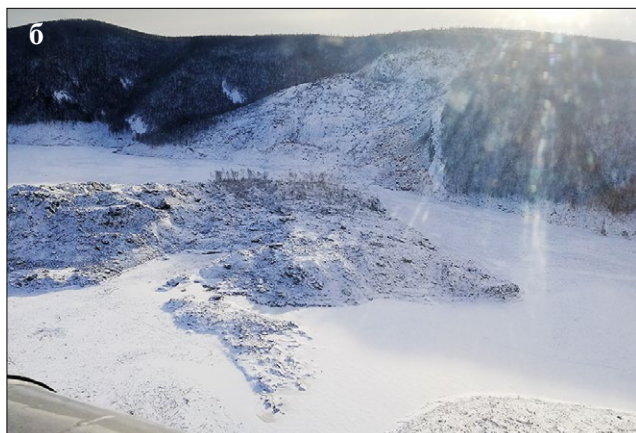
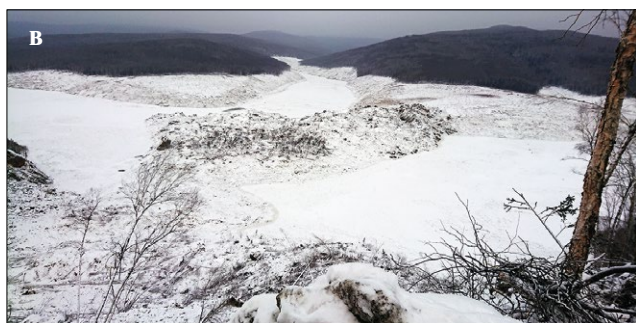
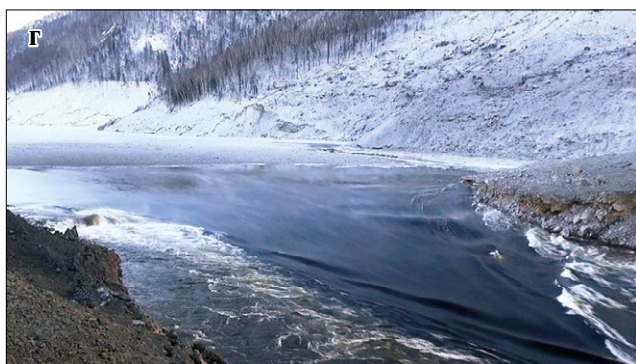
Рис. 1. Фото: а – общий вид оползня (фото с вертолета А.Н. Махинова); б – вид стенки срыва в виде амфитеатра на северном склоне долины р. Бурейя и оползневого тела (фото с вертолета А.Н. Махинова); в – вид с левого берега водохранилища на оползень и долину р. Средний Сандар (на юг) с обширными площадями леса, уничтоженного волной цунами (фото А.В. Остроухова); г – спуск воды по каналу через оползневую плотину на водохранилище Бурейской ГЭС (фото А.Н. Махинова).

В правом притоке Буреи — р. Средний Сандар (рис. 1в, 2), возникшая волна прошла вверх по долине на 3.6 км. Следуя поворотам долины, волна вначале направилась к ее левому склону, а затем перешла на правый, изменяя высоту в зависимости от крутизны склона и угла подхода потока к берегу. Максимальная высота, которую достиг-

В настоящее время взрывными работами создан проран, по которому восстановлена связь между верхней и нижней частями водохранилища, что обеспечит нормальную работу ГЭС в будущем. Для существенного снижения потенциальной опасности влияния оползневой плотины специалистами Минобороны России (около 500 человек, 43 единицы военной и специальной техники, в том числе 6 вертолетов армейской авиации, беспилотный летательный аппарат «Орлан-10», а также снегоходы) взрывами пробит водопропускной канал. Длина канала составляет 210 м, ширина по берегам – от 100 до 150 м, по дну – 80-120 м, а глубина от первоначального уровня поверхности оползня – 23 м. Разница уровней воды в верхнем и нижнем бьефах относительно созданной оползневой плотины с 11 декабря 2018 г. до начала пропуска воды по каналу в феврале 2019 г. достигала 7 м. Ориентировочный расход воды по каналу – до нескольких сотен кубометров в секунду (см. рис. 1э).

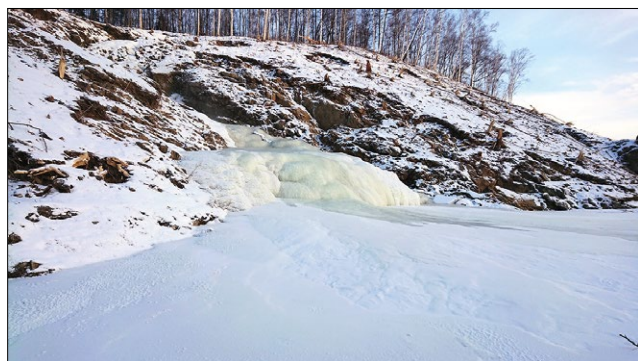
Рис. 4. Наледь на борту правого притока в водохранилище в тн-1 (фото А.В. Остроухова).

В понижениях поверхности, преимущественно в заливах вблизи оползня и в меньшей степени на склонах долины р. Бурея, сформировались небольшие наледи размером в несколько десятков метров (рис. 4). Так, в небольшом заливе у правого берега, расположенном в 0.5 км от оползня, выявлено три наледи в устье малого водотока и на склонах, из которых были отобраны пробы воды. Такие же по размерам наледи отмечаются на расстоянии до 5 км от оползня и, вероятно, также обязаны своим возникновением просачиванию вод в толщу рыхлых отложений и ее дальнейшим выдавливанием к поверхности при промерзании грунтов.

Как видно по результатам анализов, подземные воды наледей (тн-1 и тн-2) отличаются от поверхностных вод водохранилища более высокой минерализацией и величиной рН [6]. Наледный лед в тн-3, вероятно, формировался за счет смешения разгружающихся по тальвегу ручья подземных вод с поверхностными водами водохранилища.

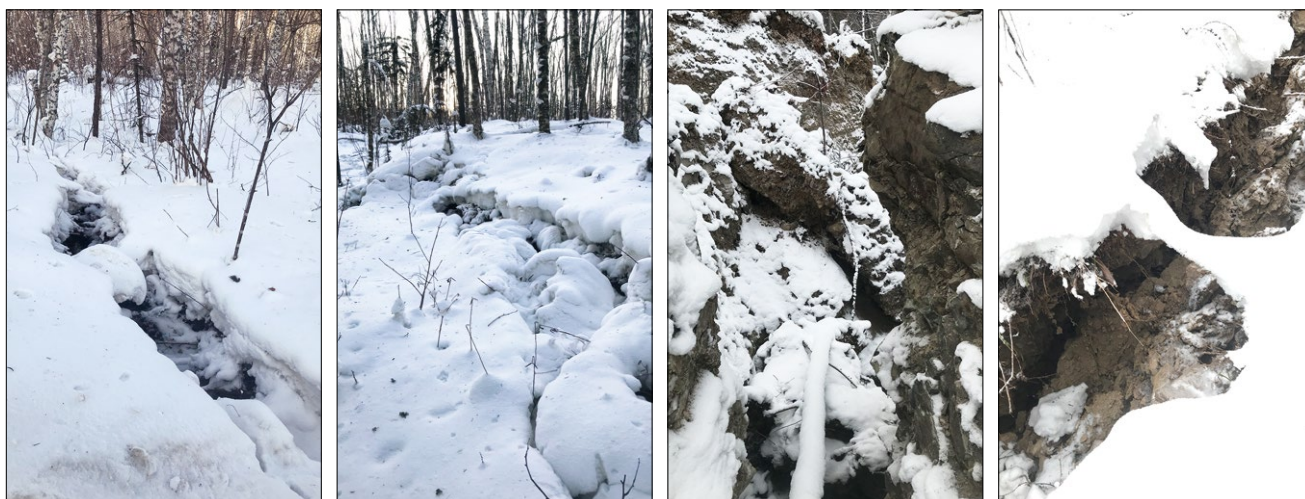
Рис. 5. Морозобойные трещины на участке выше стенки срыва оползня (фото И.А. Ковтуна).

элювиально-делювиального чехла грунтов, залегающих над верхней кромкой стенки срыва, а с отвесных скальных уступов — камнепадов и обвалов, где уже формируются морозобойные трещины (рис. 5).
