ФАКТОРЫ РАЗВИТИЯ И СОВРЕМЕННАЯ ДИНАМИКА ОПОЛЗНЯ «ГОРОДСКОЙ» (г. ВОЛЬСК, САРАТОВСКАЯ ОБЛАСТЬ)

DEVELOPMENT FACTORS AND MODERN DYNAMICS OF THE «GORODSKOY» LANDSLIDE (VOLSK, SARATOV REGION)

ШЕШНЁВ А.С.

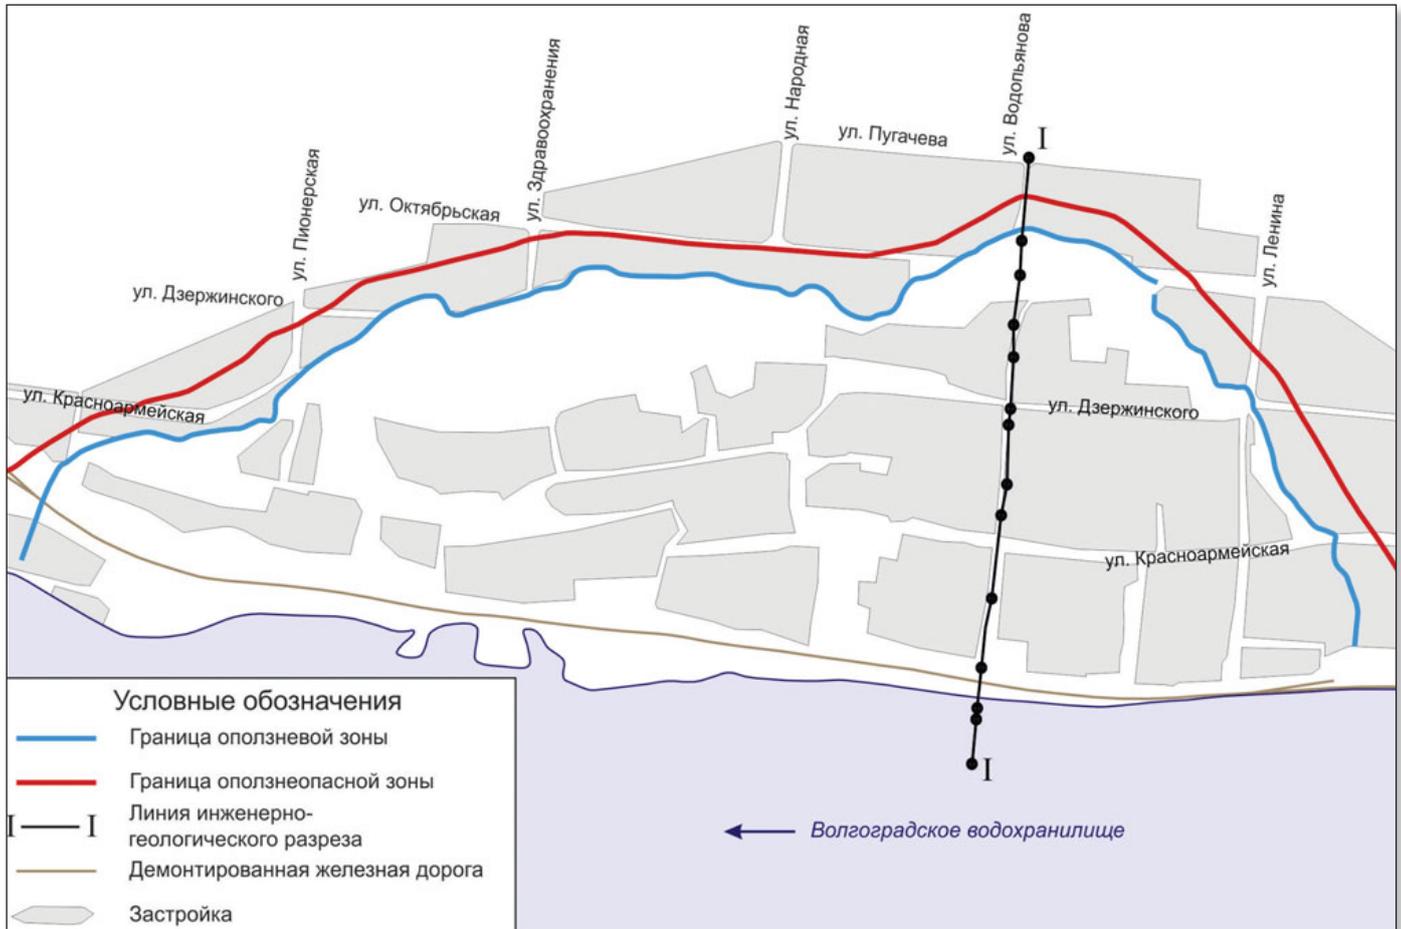
Рис. 1. Схема оползня «Городской»

Наиболее крупным является оползень «Городской», располагающийся в юго-восточной части г. Вольска на водоразделе небольших рек — Верхняя Малыковка и Нижняя Малыковка. Он имеет полукруглую в плане форму, протяженность вдоль Волгоградского водохранилища около 1,3 км, длину по оси смещения около 0,5 км (рис. 1, 2).

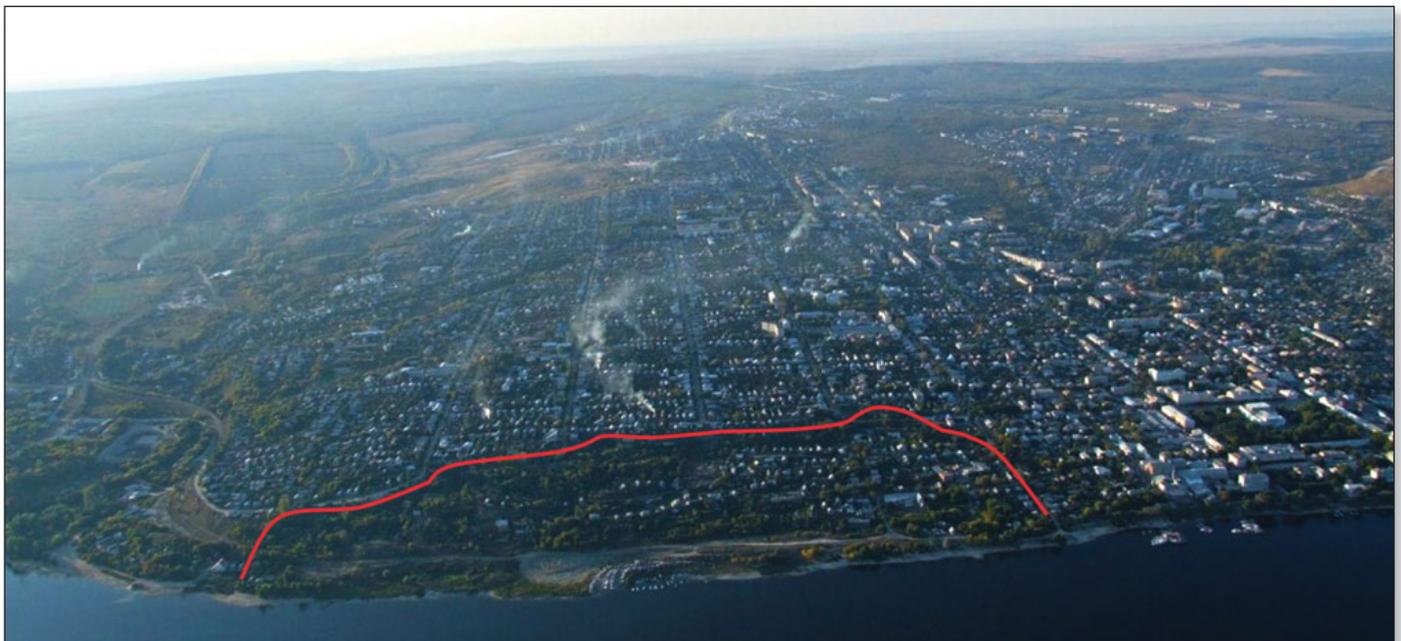
Рис. 2. Аэрофотоснимок оползня «Городской» (2012 г.). Красной линией показана граница оползневой зоны

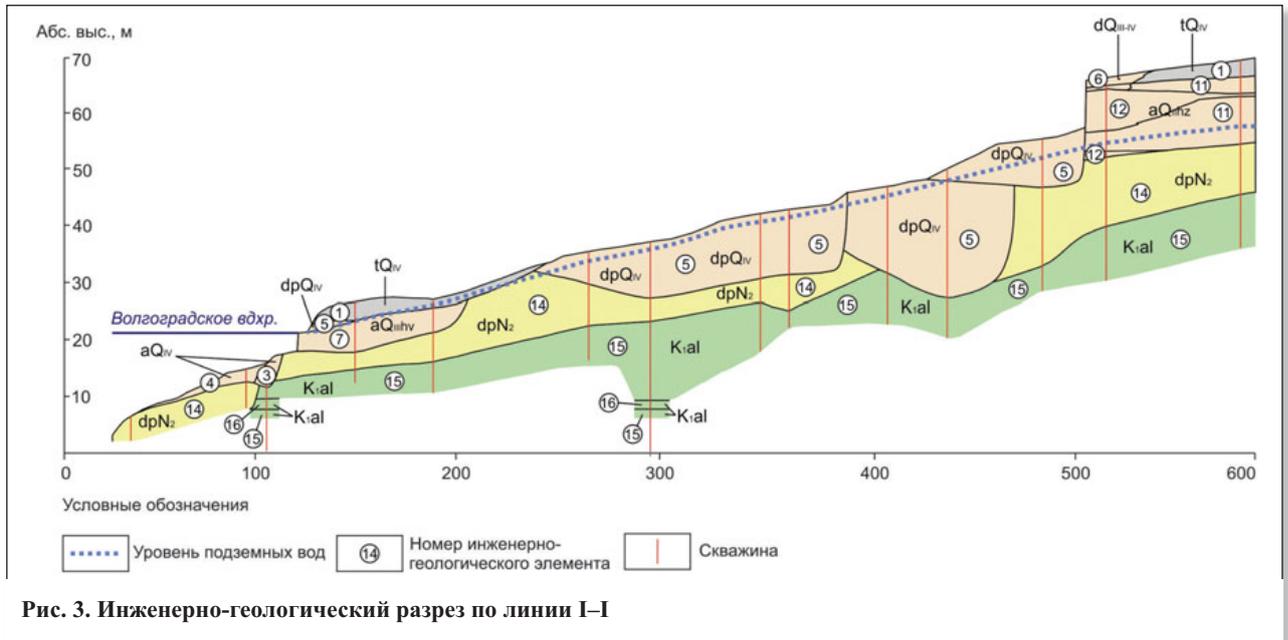
Рис. 3. Инженерно-геологический разрез по линии I–I

На рисунке 3 приведен инженерно-геологический разрез по линии I–I по оси смещения в створе ул. Водопьянова (в наиболее широкой части оползня).

Нормативные и расчетные значения показателей свойств грунтов по выделенным инженерно-геологическим элементам разреза I–I приведены в табл. 1.

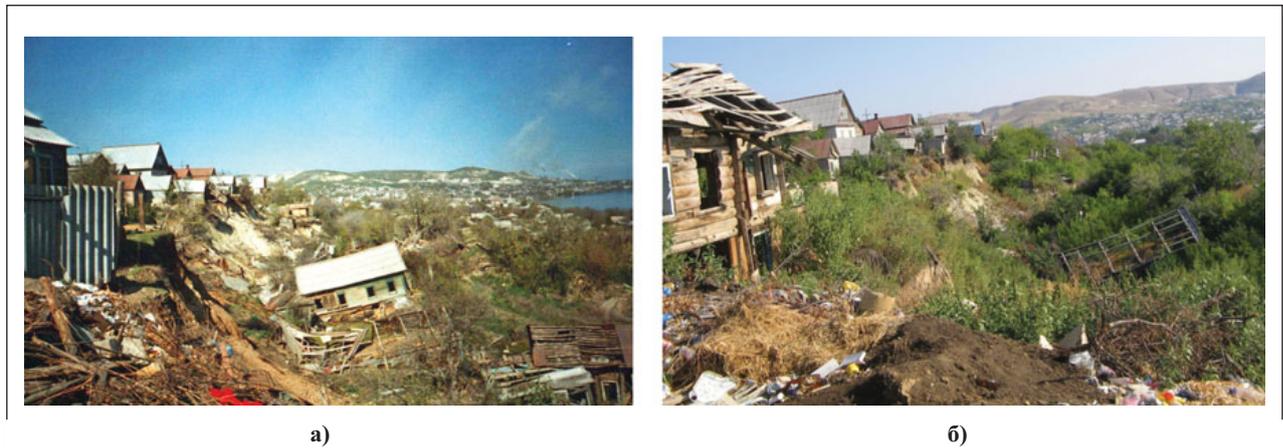
Наиболее активно современная оползневая деятельность, приводящая к разрушениям жилых построек, развивается на территории, прилегающей к бровке срыва оползня. В его головной части происходит блоковое обрушение пород надоползневого уступа. Протяженность блоков вдоль бровки срыва составляет 10–30 м, длина по оси смещения достигает 10 м, величина осадки колеблется в пределах 1–5 м. Объем затронутых блоковыми смещениями пород составляет 500–2000 м³. Прибровочная поверхность коренного массива склона на расстоянии до 5–10 м от бровки срыва разбита веерообразными трещинами, что указывает на подготовку новых блоковых обрушений. Стенка срыва в головной части оползня — почти отвесная и имеет

высоту до 10–12 м (рис. 4). В ноябре 2003 г. ее высота не превышала 7–9 м, что указывает на продолжающееся оседание сползших пород.

Рис. 4. Стенка срыва в головной части оползня «Городской» в 2002 г. (а) и 2007 г. (б)

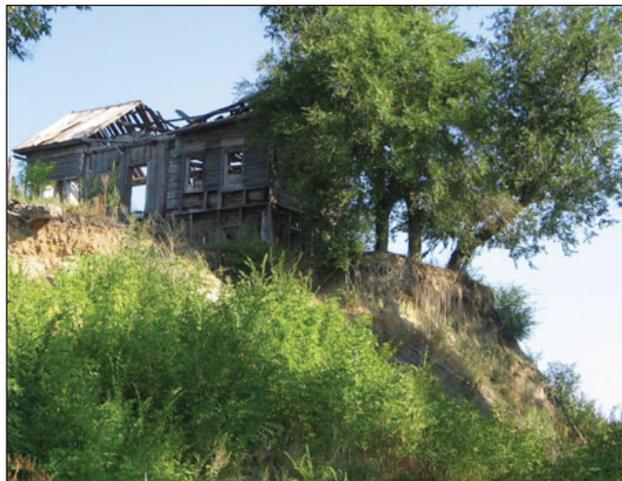
Рис. 5. Разрушение дома на северо-западном фланге оползня «Городской» (2007 г.)

На участке «Городской» в г. Вольске наиболее активные смещения происходили в период с 2002 по 2005 г., что привело к многочисленным разрушениям в жилом частном секторе (рис. 5, 6). Отселена 321 семья, проживавшая в 237 домах, перестала эксплуатироваться железнодорожная ветка к Мелькомбинату г. Вольска. Ущерб превысил 300 млн руб.

Сейчас сохраняется вероятность обрушений новых блоков коренных пород и разрушения строений на улицах Октябрьская, Дзержинского, Народная. Необходимо строительство противооползневых сооружений, проект которых уже разработан [6]. Без противооползневых мероприятий новая активизация оползней неизбежна, что неоднократно происходило в прошлом.

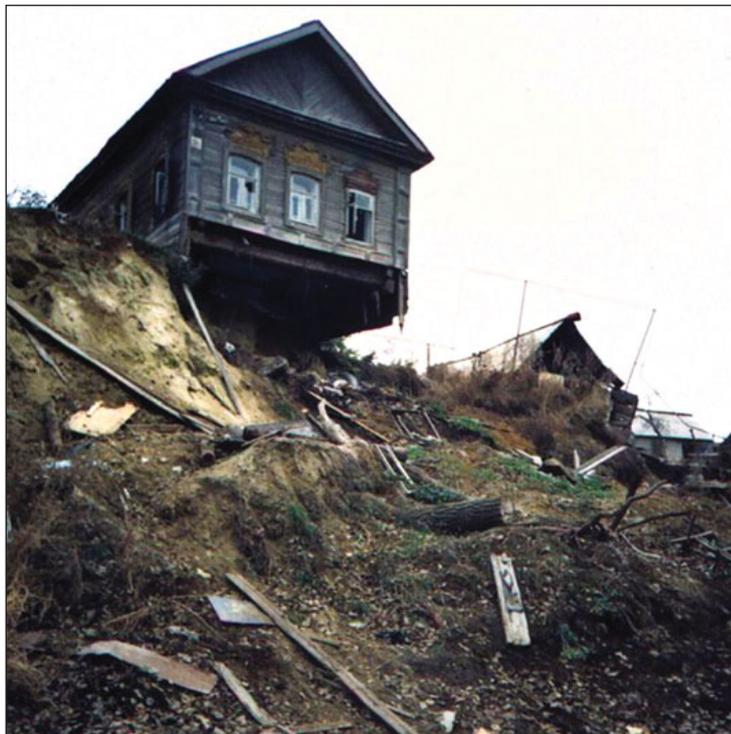
Рис. 6. Разрушение дома в головной части оползня «Городской» (2003 г.)
