РЕЗУЛЬТАТЫ ИНЖЕНЕРНЫХ ИЗЫСКАНИЙ В ЗОНЕ КРУПНОГО КАРСТОВОГО ПРОВАЛА И ПОСЛЕДУЮЩЕЕ НАЗНАЧЕНИЕ КОМПЛЕКСА ПРОТИВОКАРСТОВЫХ МЕРОПРИЯТИЙ

STUDY OF THE CONDITIONS OF FORMING A LARGE KARST SINKHOLE AND RECOMMENDATIONS ON KARST SURVEYS

Аннотация

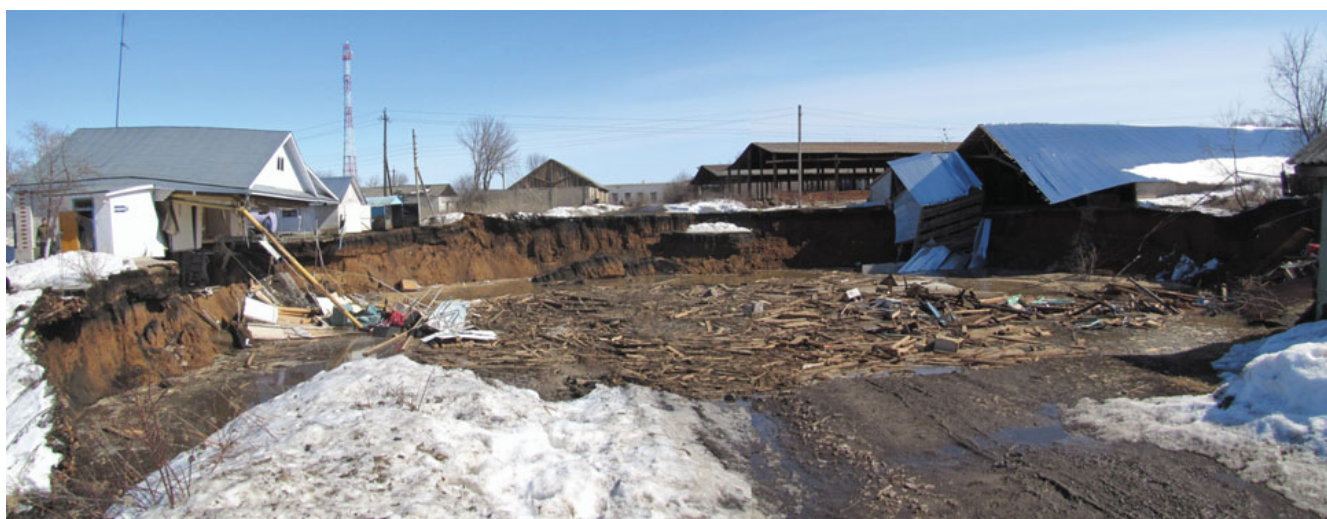
Рис. 1. Карстовый провал в р.п. Бутурлино Нижегородской области (апрель 2013 г.)

В последнее время в Нижегородской области участилось образование крупных карстовых провалов¹ [1]. Очередной такой провал (рис. 1) произошел 10 апреля 2013 г. в час ночи на юго-восточном конце ул. Железнодорожная рабочего поселка Бутурлино. В момент его образования жителями был слышен шум и ощущались слабые подземные толчки, которые возникали вследствие обрушений горных пород.

Первоначальный диаметр провала (в момент его образования), по словам очевидца (хозяина дома № 26А), составлял около 15–20 м. За последующие 10–15 минут он увеличился до 40–50 м. Провал полностью поглотил деревянный жилой дом, который находился в его центре, а также разрушил дом № 26А и, частично, зерновой склад (см. рис. 1). Лишь по счастливой случайности обошлось без человеческих жертв.
