ЭКСПЕРИМЕНТЫ ПО СТАБИЛИЗАЦИИ ЗЕМЛЯНОГО ПОЛОТНА НА ЦЕНТРАЛЬНОМ УЧАСТКЕ БАЙКАЛО-АМУРСКОЙ МАГИСТРАЛИ С ПОМОЩЬЮ СОЛНЦЕОСАДКОЗАЩИТНЫХ НАВЕСОВ

EXPERIMENTS ON STABILIZATION OF THE ROADBED IN THE CENTRAL PART OF THE BAIKAL-AMUR MAINLINE USING AWNING ROOFS

Характеризуется современное состояние земляного полотна на участке Наледный — Хани Восточно-Сибирской железной дороги (ВСЖД). Описываются проведенные в 2009–2015 гг. эксперименты по дополнительному охлаждению массива многолетнемерзлых грунтов в основании железнодорожного пути с помощью размещения на откосах насыпи солнцесадкозащитных навесов, показавших свою техническую и экономическую эффективность.

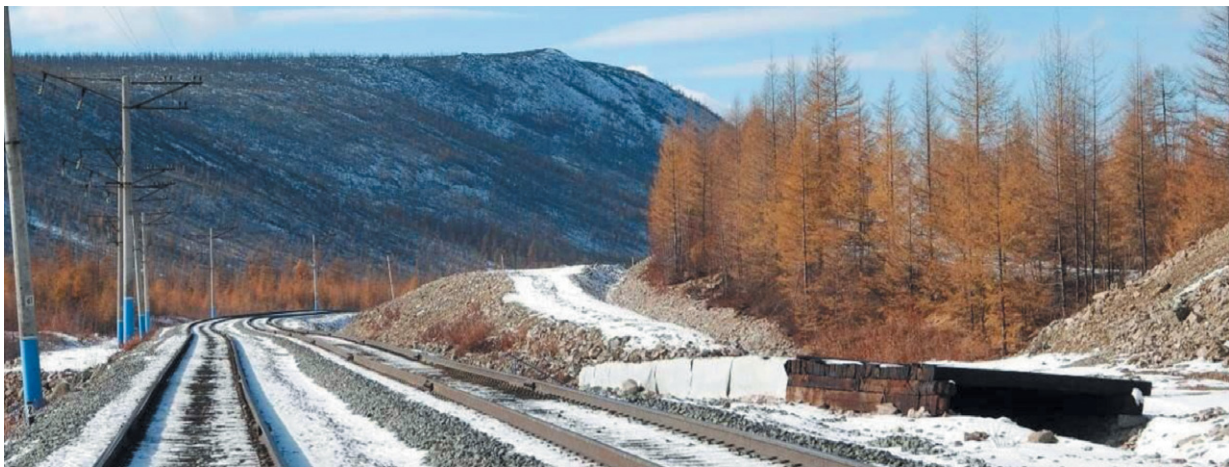
В ноябре – декабре 2009 г. на 1841 км ВСЖД был установлен навес № 1 из старогодных⁴ шпал над кюветом⁵ и обочиной с нагорной стороны пути для поднятия кровли многолетней мерзлоты с целью уменьшения фильтрации воды под земляное полотно. Размеры навеса составили 51,25×2,75 м, площадь — 140,94 м² (рис. 1).

Рис. 1. Солнцезащитный навес № 1 над обочиной и кюветом на участке 1841 км ВСЖД (октябрь 2010 г.)

На момент установки навеса мощность сезонно-талого слоя (СТС) была больше 3,5 м, а примерно через год (по данным на 5.10.2010 г.) она составила 1,68 м, т.е. уменьшилась в 2,1 раза. В последующем мощность СТС под навесом продолжала уменьшаться и в 12.09.2014 г. достигла 1,51 м, т.е. уменьшилась в 2,32 раза. Стабиль-

ность пути при этом увеличилась: если до установки навеса путь приходилось выправлять по четыре и более раз в год (на суммарную величину до 250 мм), то в 2010 г. — всего один раз (до 80 мм). Проведенные до установки навеса капитальный ремонт первого пути (в 2008 г.) и средний ремонт второго пути (в 2009 г.) положительного эффекта не дали. А затраты на сооружение навеса составили всего 11 512 руб. Скальная наброска, широко приме-

с обочины, откоса и у подошвы насыпи), до 3 мм за период 22.10.2012–14.05.2013 (после завершения строительства навеса), до 2 мм за период 14.05.2013–15.05.2014 (рис. 3). На прилегающем участке без навеса путь продолжал интенсивно деформироваться (см. рис. 1, на удалении от навеса), несмотря на применение каменной наброски.

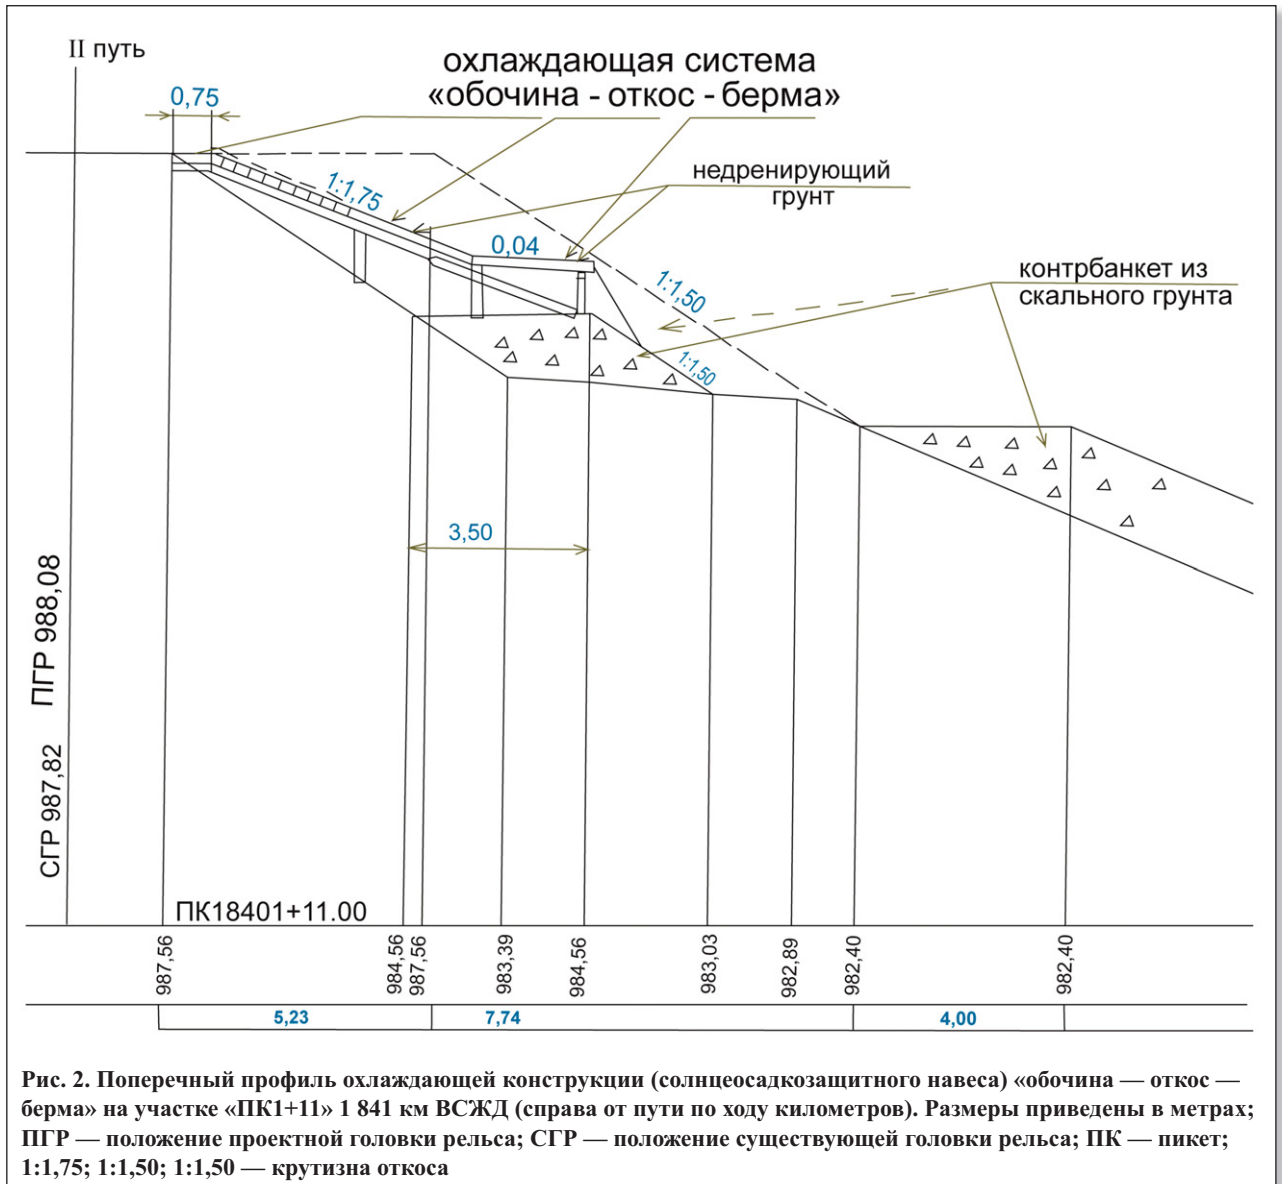
Сначала пришлось восстановить обочину шириной 75 см с использованием старогодных шпал. Затем приступили к сооружению навеса, приподнятого над бермой и откосом насыпи на 1,2 м, над обочиной — на 0,5 м, над подошвой балластной призмы — на 0,25 м (рис. 2).

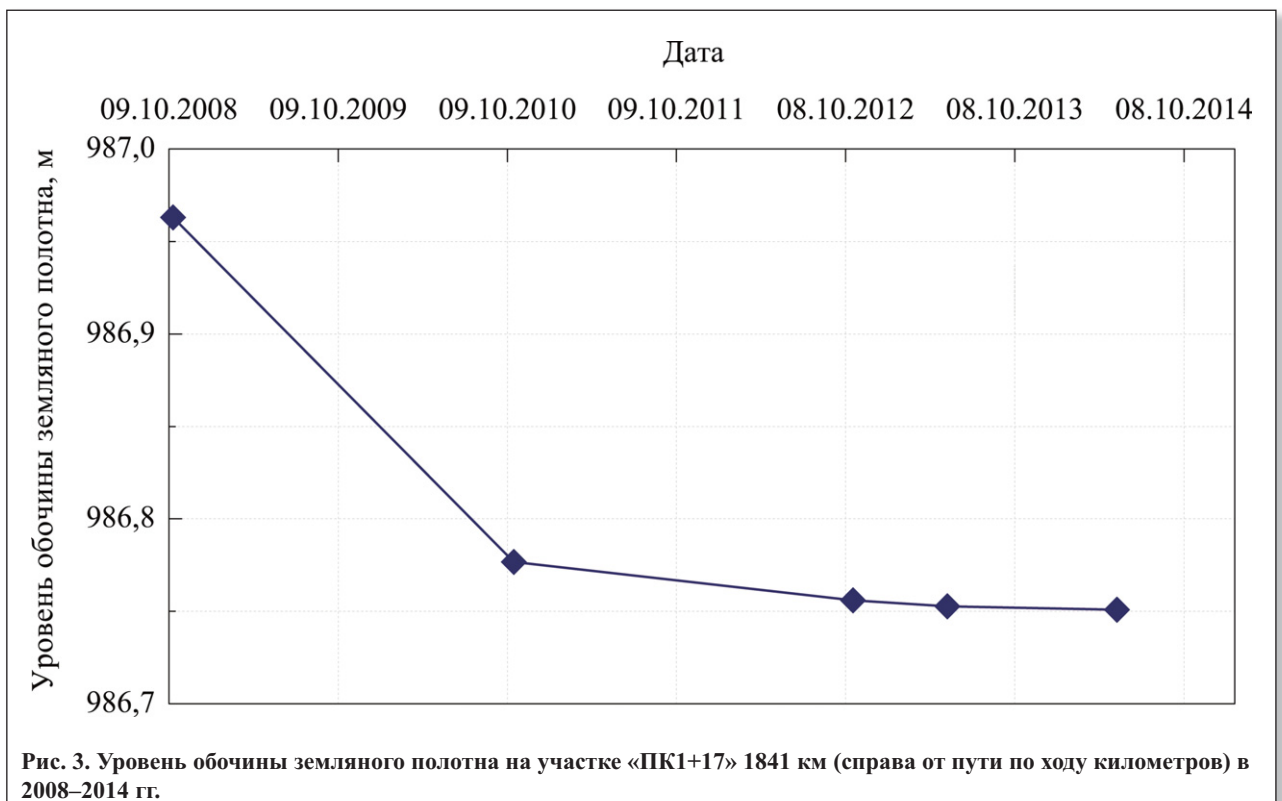
Эта охлаждающая конструкция навеса оказалась весьма эффективной: осадки обочины уменьшились со 186 мм за период 16.10.2008–26.10.2010 до 21 мм за период 26.10.2010–22.10.2012 (когда строительство навеса еще не было завершено, но счищался снег

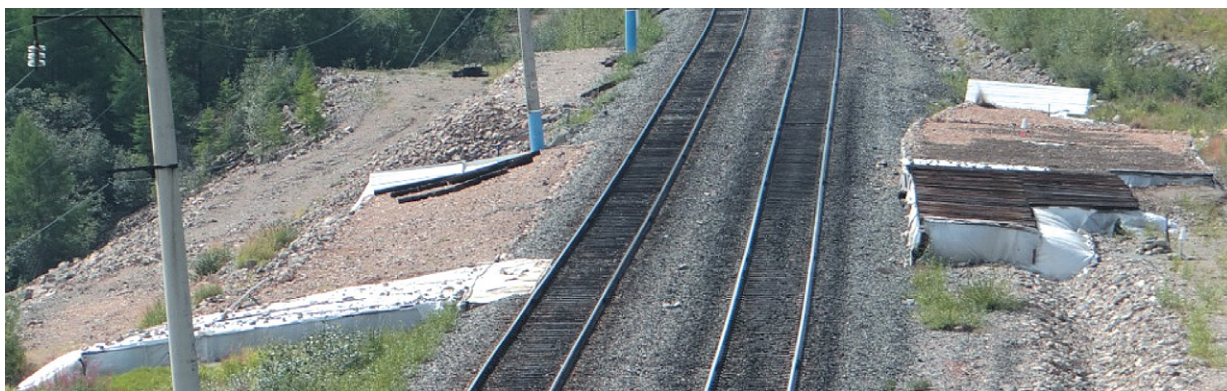
Рис. 4. Солнцезащитные навесы № 1 (справа на рис.) и № 2 (слева на рис.) на участке 1841 км ВСЖД (вид против хода километров, 5.08.2014 г.)

Навесы на участке 1841 км периодически перестраивались и расширялись (рис. 4): на февраль 2014 г. площадь покрытия навеса № 1 (слева от первого пути по ходу километров) составила 415 м², навеса № 2 (справа от второго пути по ходу километров) — 593 м² (рис. 6).

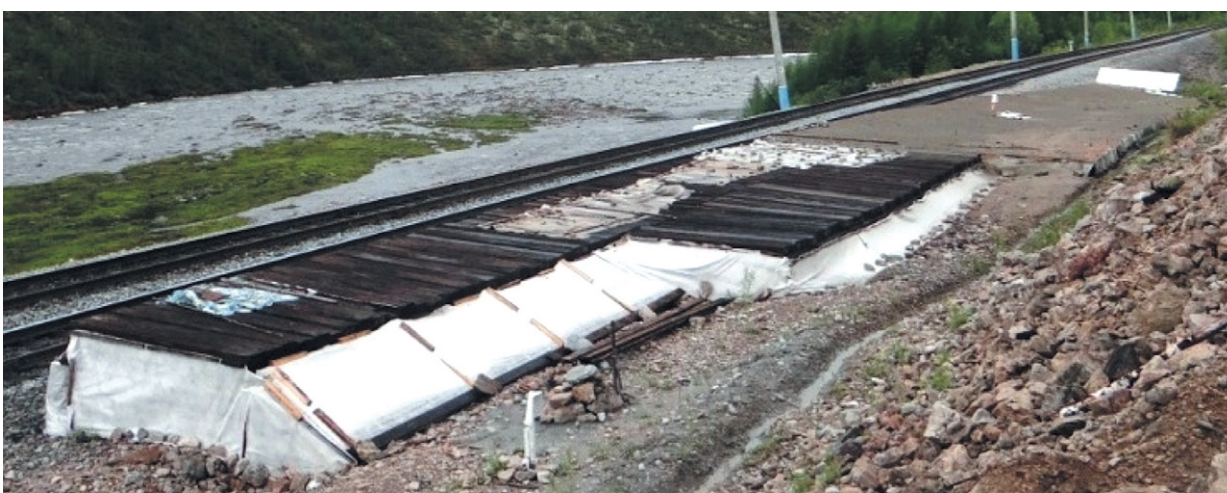
Рис. 5. Солнцезащитный навес № 1 над обочиной и кюветом слева от первого пути по ходу километров (1841 км ВСЖД, июнь 2015 г.)

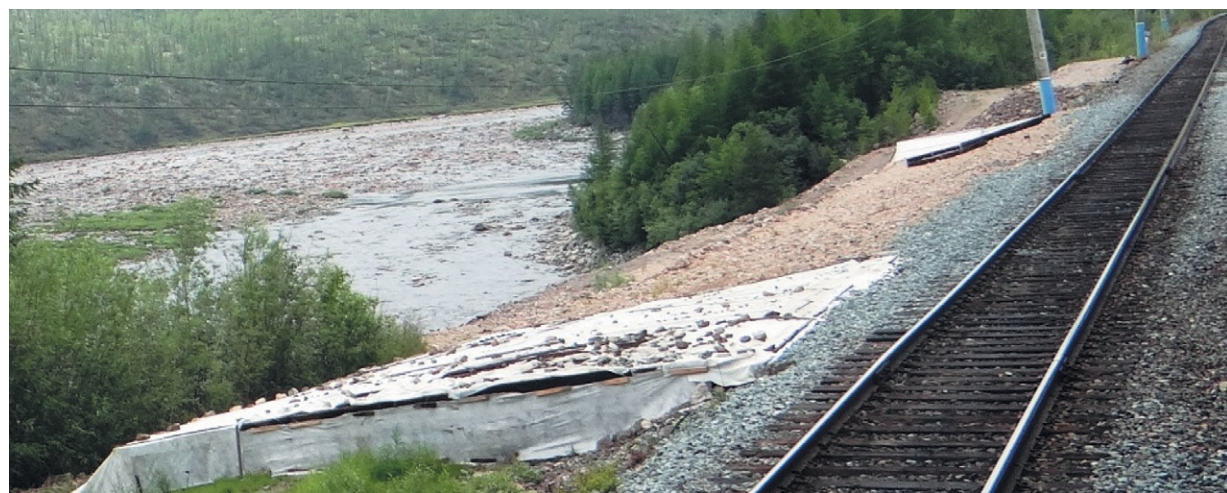
Рис. 6. Солнцезащитный навес № 2 над обочиной, откосом насыпи и бермой справа от второго пути по ходу километров (1841 км ВСЖД, июнь 2015 г.)

Площадь навеса № 2 составила 475 м². Его кровля была покрыта слоем недренирующего грунта толщиной 10 см. Затраты на сооружение составили 72 178 руб., что примерно в 20 раз меньше, чем стоил бы контрбанкет из скального грунта в объеме 1 597 м³, предложенный институтом «Иркутскжелездорпроект».

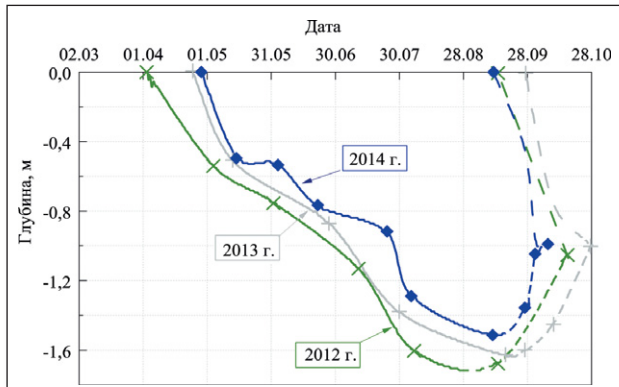
Рис. 8. Динамика оттаивания и промерзания сезонно-талых грунтов под навесом № 1 в 2012–2014 гг. по результатам термоизмерений в скважине № 1. Участки кривых слева от точек перегибов в районе 8–9-го месяцев соответствуют оттаиванию грунта (сплошные линии), выше этих точек — промерзанию (пунктирные линии)

На рис. 8 показана динамика промерзания и оттаивания сезонно-талых грунтов под навесом № 1 по результатам измерений в скважине № 1. Отчетливо видно, что мощность СТС под навесом уменьшилась с 1,73 м (2012 г.) до 1,65 м (2013 г.) и 1,51 м (2014 г.).

Анализ данных по скважинам № 1–3 (рис. 8–10), расположенным слева от железнодорожного пути относительно хода километров, показывает, что охлаждающий эффект солнцезащитного навеса № 1 с каждым годом возрастает. Это проявляется как в ежегодном уменьшении мощности СТС под навесом, так и в сокращении сроков его существования на 2,0–2,5 месяца в течение 2012–2014 гг. При этом вне навеса СТС существовал на 2,5–3,0 месяца в год дольше, чем под навесом.

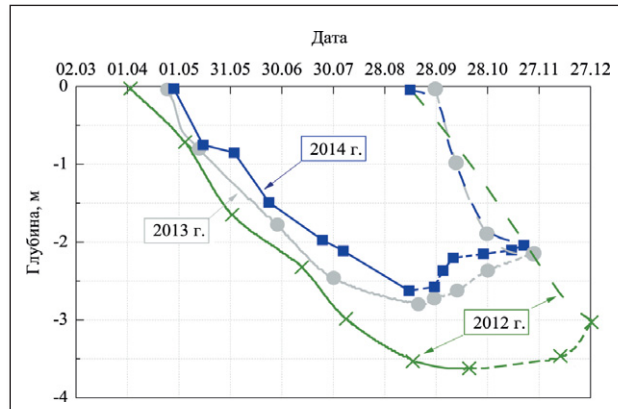
Эта же тенденция четко наблюдается и по результатам измерений температуры в скважине № 2 (рис. 9): мощность СТС под навесом № 1 уменьшилась с 3,75 м (2012 г.) до 2,75 м (2013 г.) и 2,60 м (2014 г.).

Рис. 9. Динамика оттаивания и промерзания сезонно-талых грунтов в 2012 г. (до сооружения навеса № 1 в конце 2012 г.) и под навесом в 2013–2014 гг. (по данным термоизмерений в скважине № 2). Участки кривых слева от точек перегибов в районе 8–9-го месяцев соответствуют оттаиванию грунта (сплошные линии), выше этих точек — промерзанию (пунктирные линии)

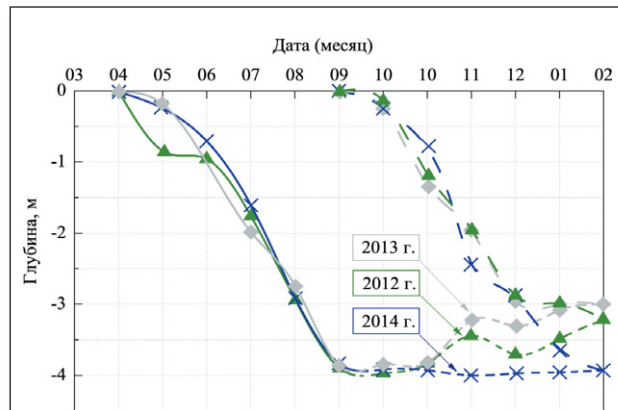
По результатам измерения температуры в скважине № 3 (рис. 10) вне навеса динамика оттаивания и промерзания сезонно-талых грунтов в эти же годы оставалась практически неизменной. Мощность СТС составляла: около 4 м — 10.11.2012 г.; 3,86 м — 27.09.2013 г.; 3,96 м — 2.10.2014 г.

Рис. 10. Динамика оттаивания и промерзания сезонно-талых грунтов вне навеса № 1 в 2012–2014 гг. по результатам термоизмерений в скважине № 3. Участки кривых слева от точек перегибов в районе 9–10-го месяцев соответствуют оттаиванию грунта (сплошные линии), выше этих точек — промерзанию (пунктирные линии)

Значительный охлаждающий эффект имеет и солнцеосадкозащитный навес № 2, что было отмечено выше. Этот эффект также следует из анализа данных термоизмерений в скважинах № 4 (рис. 11) и № 3 (рис. 10). Так, за первый год после сооружения навеса над скважиной № 4 в середине октября 2013 г. мощность СТС под навесом уменьшилась с 2,77 до 1,92 м. При этом полное промерзание сезонно-талого слоя произошло 25.10.2014 г., тогда как вне навеса промерзание СТС мощностью 3,96 м произошло лишь 15.02.2015 г. — почти на 4 месяца позже.

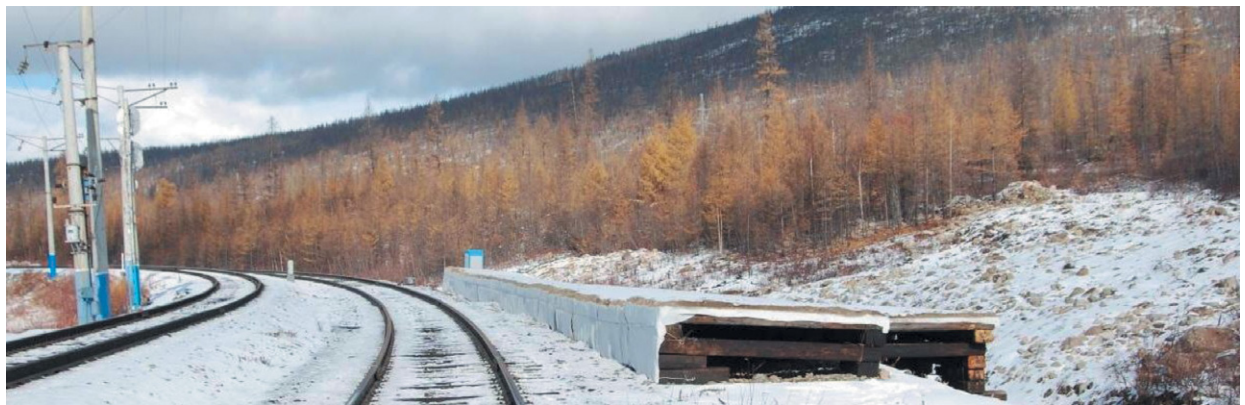
Рис. 12. Солнцеосадкозащитный навес из шпал над обочиной и откосом насыпи (1835 км ВСЖД, октябрь 2010 г.)

В марте — сентябре 2010 г. на участке «ПК6+90 — ПК7+36,5» 1835 км ВСЖД был построен навес из старогодных шпал, покрытый слоем недренирующего грунта толщиной до 10 см. Размеры навеса из трех секций составили $2,50 \times 2,75 + 41,50 \times 5,50 + 2,50 \times 2,75$ м; площадь — 242 м^2 (рис. 12).

Затраты на сооружение навеса на данном участке составили 35 469 р. Устройство же кювет-траншеи и нагорной канавы с укреплением дна и откосов скальным грунтом в объеме 499 м^3 стоило бы примерно в 28 раз дороже.

При этом после устройства навеса пришлось выправить II путь рихтовкой (до 20 мм) только один раз. С тех пор участок стабилен.

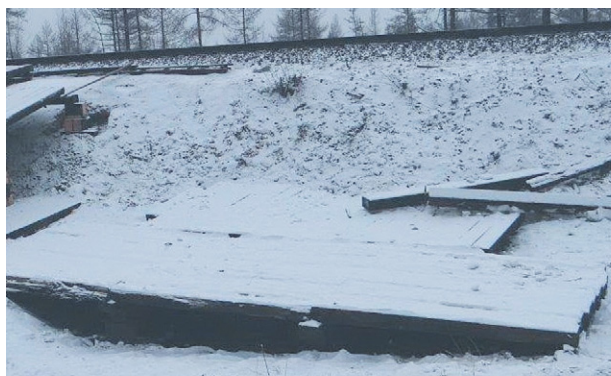
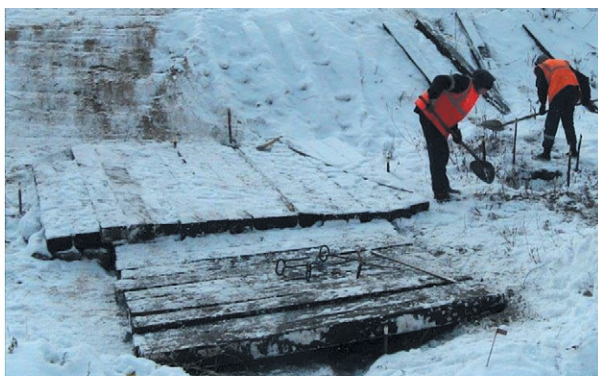
Рис. 14. Сооружение низких навесов в пазухе у подошвы насыпи на 1685 км: а — на отметке «ПК1+87», б — на отметке «ПК1+99»

Сначала в октябре — ноябре 2012 г. непосредственно над четырьмя термокарстовыми провалами были построены из старогодных шпал низкие (5–50 см) навесы с продухами, или мини-навесы (рис. 14). Общая площадь навесов составила 69,45 м². Если бы эти провалы засыпались недреннующим грунтом, что безуспешно пытались делать раньше, то потребовалось бы дополнительно не менее 500 м³ грунта. Для интенсивного охлаждения грунта мини-навесы оставались зимой с открытыми торцами и поверхностью, а летом их торцы и поверхность закрывались противофилтрационной пленкой и геотекстилем.

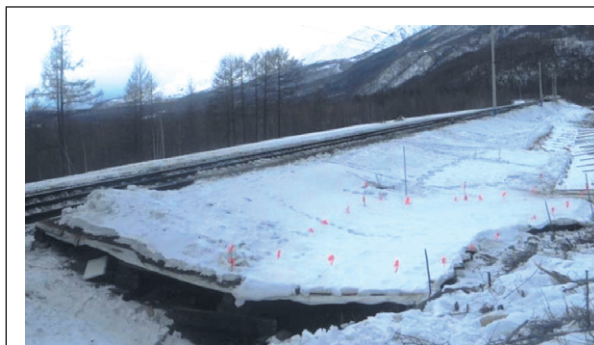
Затем в течение 2013–2014 гг. на участке «ПК1+75 — ПК2+49» 1685 км над обочиной, откосом и бермой слева от пути по ходу километров был устроен основной солнцезащитный навес из старогодных шпал площадью 686 м² с засыпкой кровли недреннующим грунтом толщиной до 10 см. В марте 2015 г. к нему был пристроен навес площадью 338 м² из геотекстиля белого цвета для затенения водоотводной канавы с четырьмя термокарстовыми провалами, не закрытыми мини-навесами, и прилегающей территории (рис. 15). Суммарная площадь навеса составила 1 024 м².

Рис. 15. Солнцезащитный навес над обочиной, откосом насыпи и бермой (1685 км ВСЖД, март 2015 г.)

В результате начиная с 2013 г. ограничения скорости на участке 1685 км не вводились.
