ИНЖЕНЕРНО-ГЕОЛОГИЧЕСКОЕ И ГИДРОГЕОЛОГИЧЕСКОЕ ОБОСНОВАНИЕ РЕКОНСТРУКЦИИ И РЕСТАВРАЦИИ ХРАМА ПРЕСВЯТОЙ ТРОИЦЫ В Г. САНКТ-ПЕТЕРБУРГЕ

GEOTECHNICAL AND HYDROGEOLOGICAL STUDY OF RECONSTRUCTION AND RESTORATION OF THE TEMPLE OF THE HOLY TRINITY IN SAINT PETERSBURG

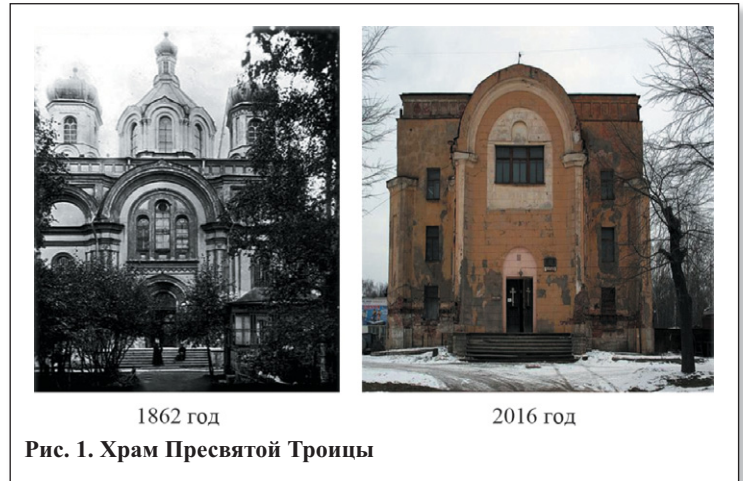
В 30-х годах XX в. церковь подверглась частичному разрушению, в частности были утрачены венчающие шатры и главы (рис. 1).

1862 год
2016 год
Рис. 1. Храм Пресвятой Троицы

Реконструкция предусматривает надстройку храма и восстановление венчающих шатров (см. рис. 1), что,

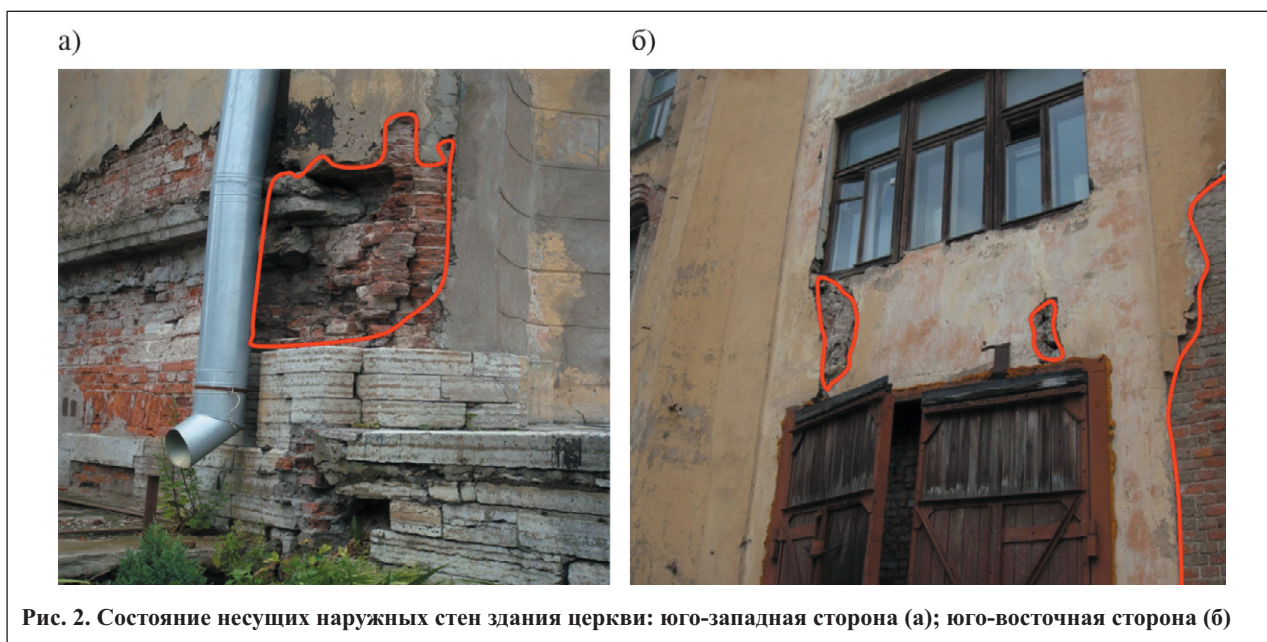
В настоящее время храм Пресвятой Троицы находится в предаварийном состоянии, о чем свидетельствует наличие сквозных трещин различного направления и раскрытия в несущих конструкциях (стенах), интенсивность которых в дальнейшем будет только возрастать, что указывает на необходимость организации мер по улучшению устойчивости здания, направленных прежде всего на усиление его фундаментов (рис. 2).

Рис. 2. Состояние несущих наружных стен здания церкви: юго-западная сторона (а); юго-восточная сторона (б)

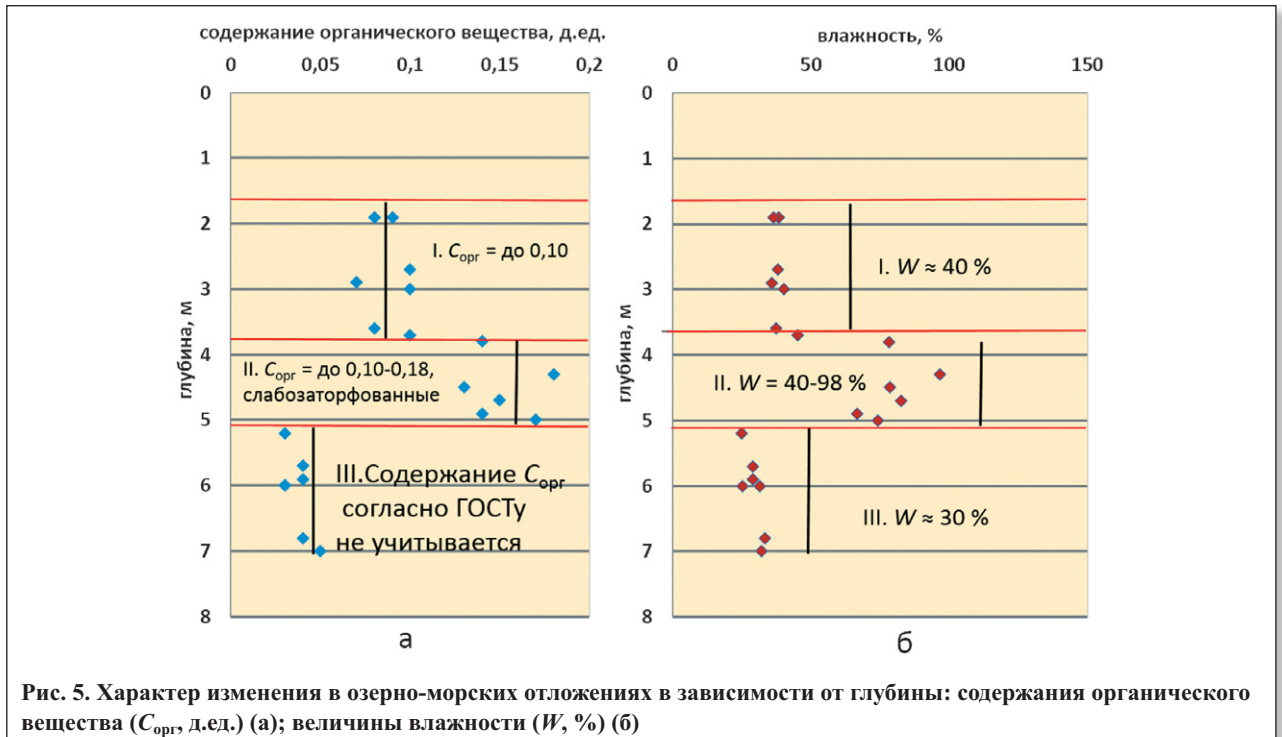
Для озерно-морских суглинков (mlIV, рис. 3) установлен достаточно однородный гранулометрический состав, в котором величина глинистой фракции варьируется в очень узких пределах, от 14,0 до 15,7%. Однако закономерное изменение содержания хорошо разложившейся органики по глубине предопределяет основные количественные параметры физических свойств этих грунтов, прежде всего влажности и плотности (рис. 5).

Рис. 5. Характер изменения в озерно-морских отложениях в зависимости от глубины: содержания органического вещества ($C_{орг}$, д.ед.) (а); величины влажности (W , %) (б)

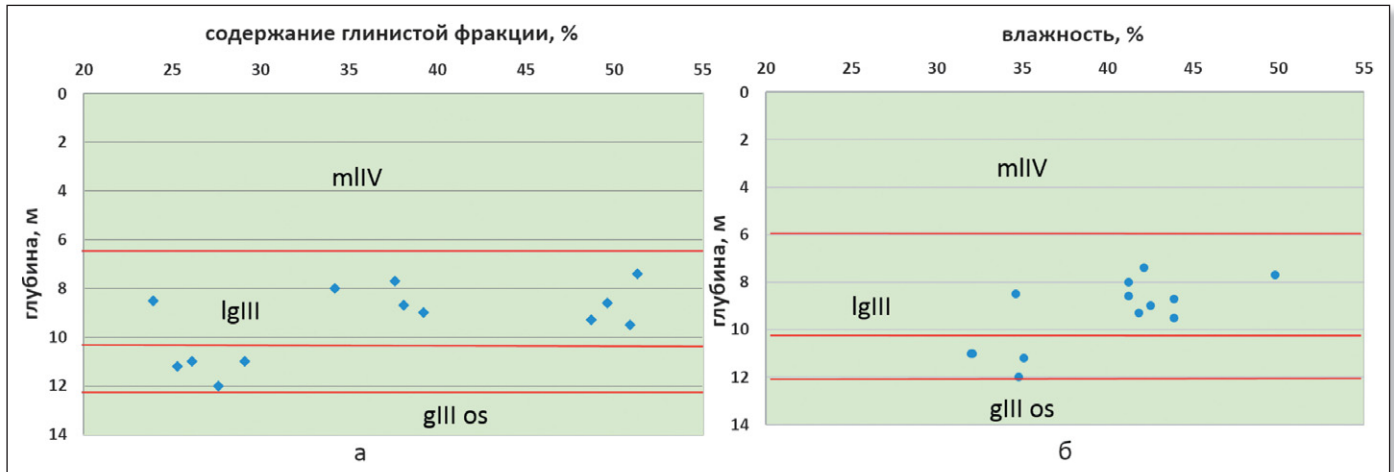
Исследование озерно-ледниковых отложений, генезис которых подразумевает отсутствие органической компоненты, показало, что варьирование величины влажности по глубине связано с изменением содержания глинистой фракции (рис. 8).

Рис. 8. Характер изменения в озерно-ледниковых отложениях в зависимости от глубины: содержания глинистой фракции (а); величины влажности (б). Обозначения слоев соответствуют рис. 3

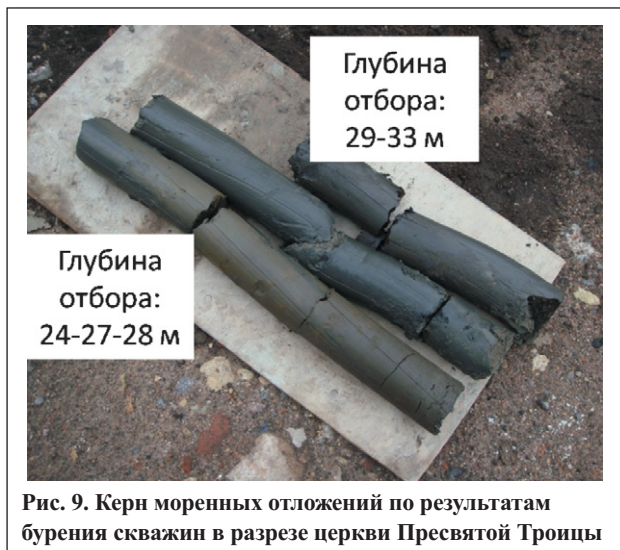
оксидов железа. Следовательно, морены при значительной плотности и относительно невысокой влажности обладают пластическим характером деформирования. Обычно цвет таких моренных отложений серо-зеленый, серо-голубой, что вызвано наличием восстановленных форм железа (рис. 9).

Рис. 9. Керн моренных отложений по результатам бурения скважин в разрезе церкви Пресвятой Троицы

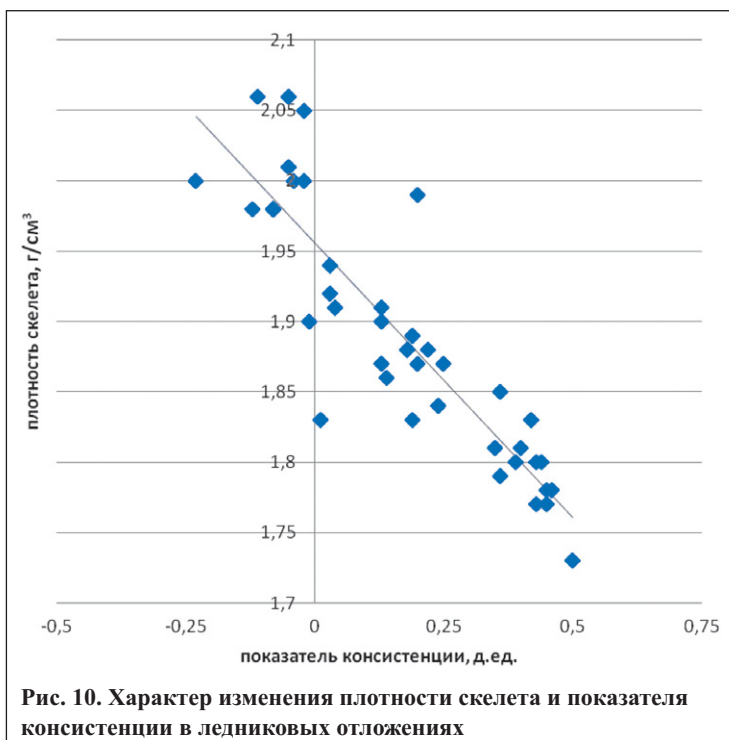
Таким образом, несмотря на устойчивую консистенцию ($I_L < 0,5$), в условиях трехосного сжатия морены анаэробной зоны ведут себя как квазипластичные грунты, что предопределяет развитие длительных и крайне неравномерных осадков и в дальнейшем приводит к трещинообразованию в несущих конструкциях (рис. 10).

Рис. 10. Характер изменения плотности скелета и показателя консистенции в ледниковых отложениях
