О НЕДОУЧЕТЕ ПРИСКЛОНОВОЙ СУФФОЗИОННОЙ ОПАСНОСТИ ПРИ СТРОИТЕЛЬСТВЕ И ЭКСПЛУАТАЦИИ ОТКОСОВ АВТОДОРОЖНОЙ ИНФРАСТРУКТУРЫ

ON UNDERESTIMATION OF THE SLOPE SUFFUSION HAZARD AT THE CONSTRUCTION AND OPERATION OF SIDE SLOPES OF ROAD INFRASTRUCTURE

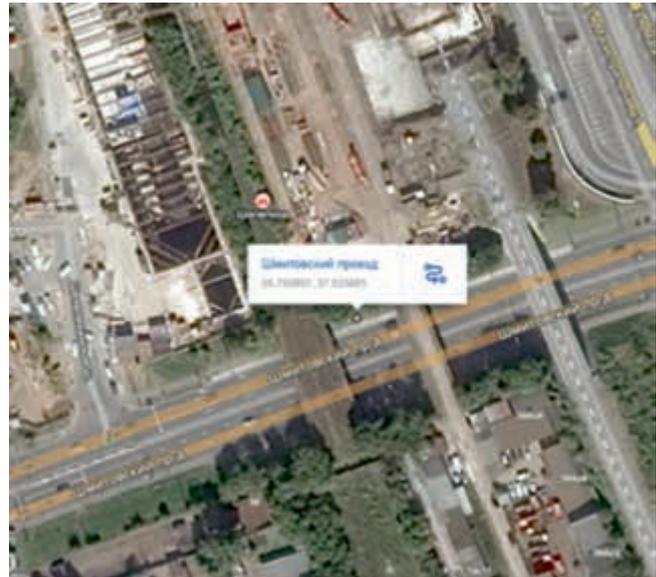
Рис. 1. Аэрофотоснимок места развития суффозионных и эрозионных процессов (указанного белым прямоугольником со стрелкой) на откосе автодороги вблизи строения 6 дома 39а на Шмитовском проезде в г. Москве (<https://www.google.ru/maps/>)

Объектом исследования послужил участок автодороги в г. Москве вблизи строения 6 дома 39а на Шмитовском проезде (рис. 1, 2), где в середине июня 2016 года авторами были обнаружены разрушение и провал плит покрытия откоса, примыкающих к нижнему железобетонному ростверку между укрепленным склоном и проезжей частью (рис. 3).

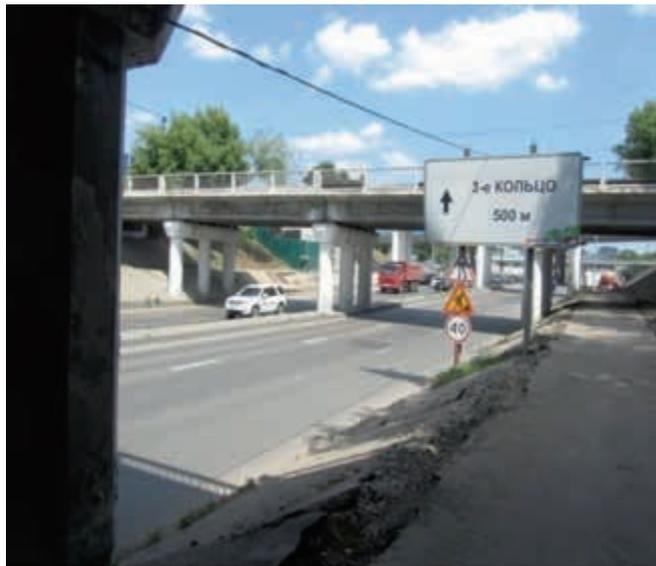
Рис. 2. Место развития суффозионных и эрозионных процессов на откосе автодороги вблизи строения 6 дома 39а на Шмитовском проезде в г. Москве (фото И.А. Лавруевича)

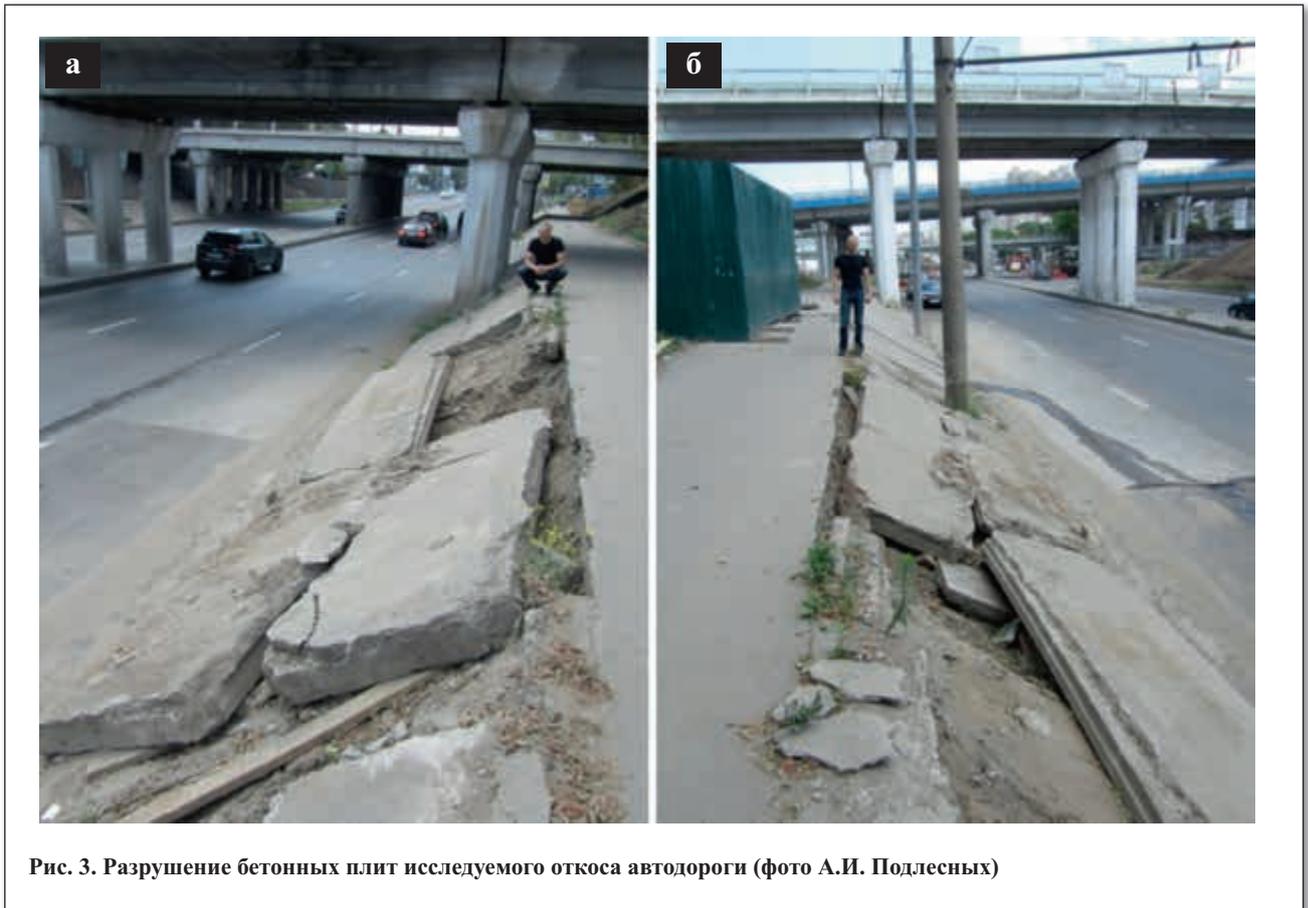
Рис. 3. Разрушение бетонных плит исследуемого откоса автодороги (фото А.И. Подлесных)

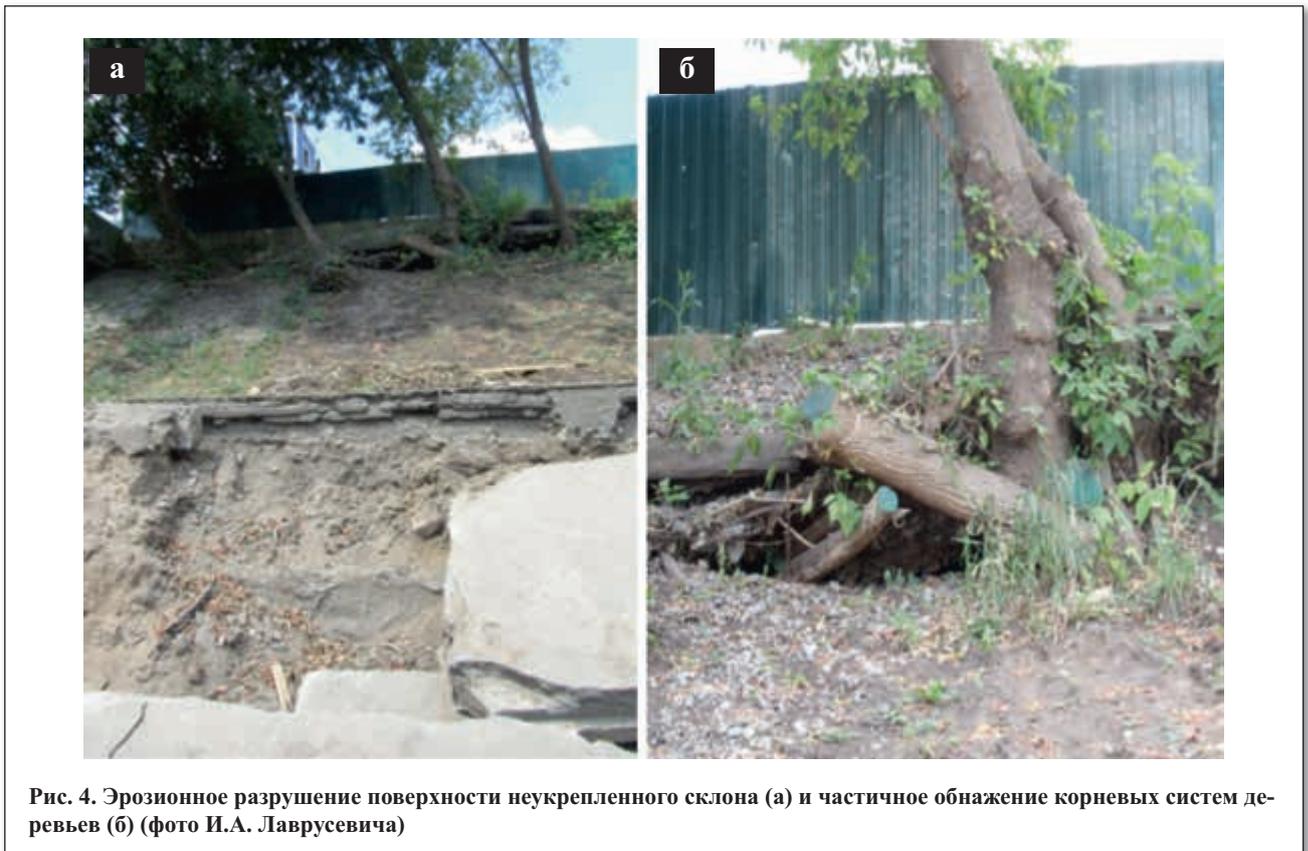
При осмотре места суффозионного провала грунта и разрушения бетонных плит, а также прилегающей территории выше по откосу была обнаружена начальная стадия эрозионного размыва его поверхности (рис. 4). Наблюдаются характерные изменения корневых систем деревьев и кустарников, описанные в публикациях [8,12].

Рис. 4. Эрозионное разрушение поверхности неукрепленного склона (а) и частичное обнажение корневых систем деревьев (б) (фото И.А. Лаврусевича)

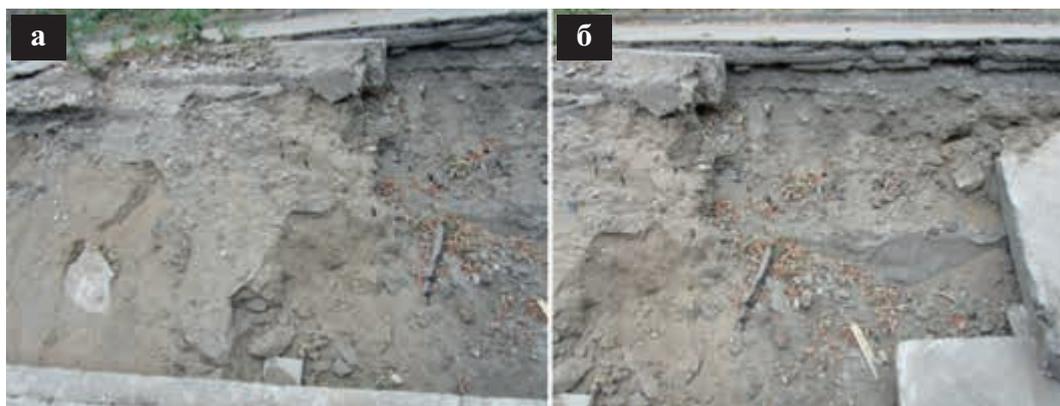
Основание откоса, укрепленного бетонными плитами, сложено крупно- и среднезернистыми песками с включением дресвы и щебня, что наглядно иллюстрирует рис. 5. Приблизительный объем вынесенного грунта составил 2,2 м³.

Рис. 5. Разрушенное суффозией основание откоса, сложенное крупно- и среднезернистым песком (фото А.И. Подлесных)

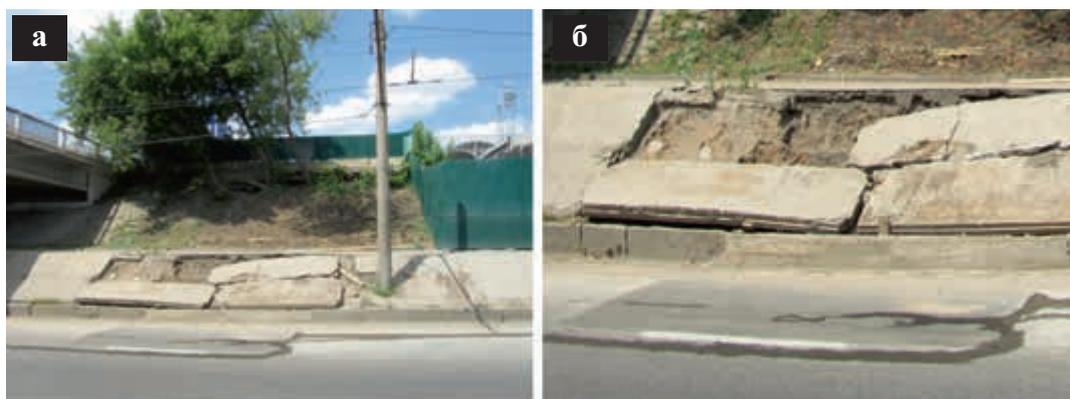
Интенсивные атмосферные осадки и неорганизованный сброс излишков воды со строительной площадки, находящейся выше по склону, явились предпосылками, спровоцировавшими суффозию (рис. 6). Гравитационная вода, постоянно циркулирующая в проницаемых дисперсных грунтах, произвела разрушительную работу, следствием которой явилась потеря ими структурной прочности. На фотографиях, представленных на рис. 6, отчетливо видно направление выноса грунта сверху вниз — под бетонные

плиты облицовки откоса. Развитие суффозии и возросшее гидродинамическое давление в нижней части откоса вызвали вынос песчаного грунта, образование суффозионной полости и последующий провал плиты. При дальнейшем обследовании этого участка было установлено, что железобетонные блоки, разделявшие укрепленный склон и про-

езжую часть, были разрушены и демонтированы, а вместо них на этом месте была уложена армированная лента роста. Асфальтовая латка на проезжей части автодороги, вероятнее всего, также была выполнена из-за развития суффозии, выразившегося в проседании и последующем провале грунта под асфальтовым покрытием.

Рис. 6. Разрушенные плиты облицовки откоса, восстановленная лента ростверка и асфальтовая латка на проезжей части (фото А.И. Подлесных)

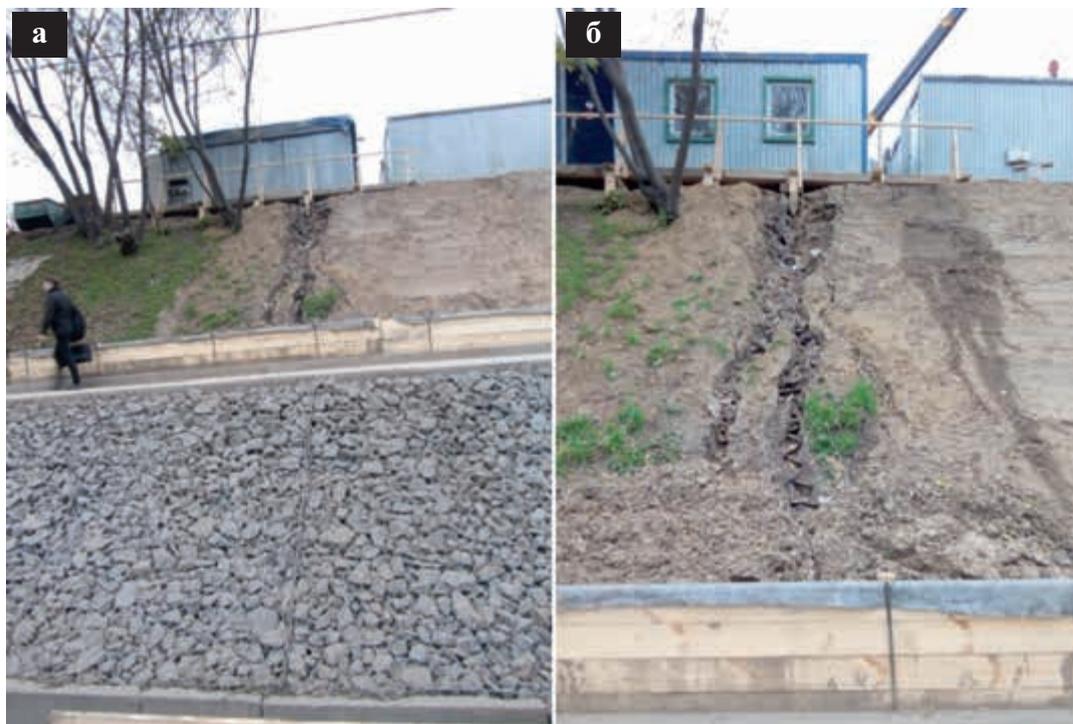
Рис. 7. Откос, укрепленный габионами (а), и эрозионная промоина на поверхности склона (б) (фото И.А. Лаврусевича)

коса габионами. Однако неправильно организованная система водостока и неорганизованный сброс воды со строительной площадки привели к образованию и раз-

витию крупных эрозионных промоин на поверхности этого склона (рис. 7).

В начале октября 2016 года дорожными службами были произведены демонтаж бетонных плит, частичная рекультивация склонов и укрепление нижней части от-

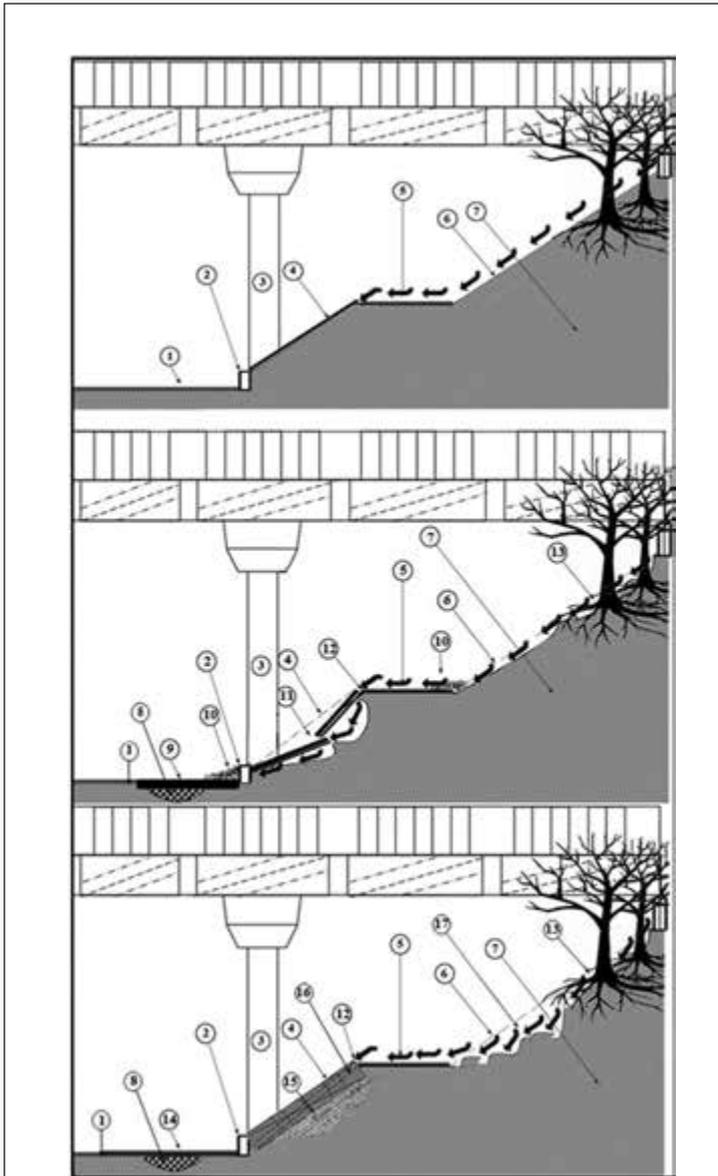
Рис. 8. Схема динамики развития суффозионных и эрозионных процессов на откосе Шмитовского проезда вблизи строения 6 дома 39а в г. Москве (июнь — октябрь 2016 г.): 1 — дорожное полотно; 2 — монолитная бетонная лента; 3 — железобетонный мост; 4 — откос, укрепленный бетонными плитами; 5 — пешеходная дорожка; 6 — неукрепленный склон; 7 — суесь; 8 — провал под дорожным полотном, засыпанный песчано-гравийной смесью; 9 — латка дорожного покрытия; 10 — остатки вынесенного грунта; 11 — суффозионная ниша; 12 — зона попадания водного потока; 13 — деревья с обнаженными корневыми системами; 14 — новое дорожное покрытие; 15 — рекультивированный откос; 16 — габион; 17 — эрозионная промоина

Динамику развития суффозионно-эрозионных процессов на рассматриваемом участке наглядно демонстрирует схема, представленная на рис. 8.

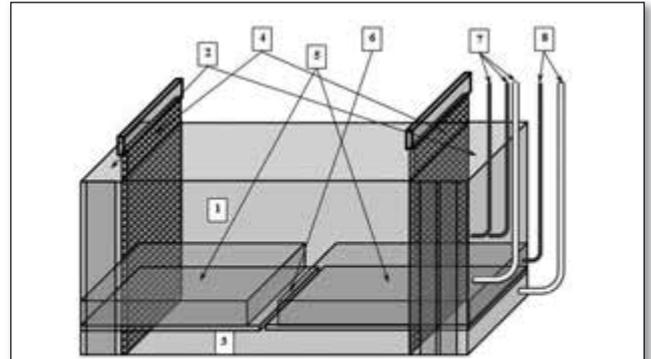
С целью более подробного рассмотрения особенностей возникновения и развития суффозионного процесса на откосе Шмитовского проезда авторами было проведено его лабораторное моделирование. Для эксперимента использовалась установка, представлявшая собой изготовленную из оргстекла прямоугольную рабочую камеру размером $32 \times 20 \times 17$ см с прозрачными стенками (рис. 9) [12]. Рабочая камера была заполнена материалом модели

Рис. 9. Схема установки для моделирования развития суффозионного процесса: 1 — рабочая камера; 2 — боковые камеры, заполняемые водой; 3 — нижняя камера, имитирующая область суффозионного выноса; 4 — водонепроницаемые перегородки, отделяющие боковые камеры от рабочих; 5 — дно рабочей камеры; 6 — прорезь, имитирующая суффозионный канал; 7 — перепускные трубки; 8 — дренажные трубки нижней камеры

(исходным грунтом) с коэффициентом уплотнения $k_{com} = 0,88 \div 0,90$ на максимальную высоту 170 мм при наклонной поверхности, имитировавшей откос автодороги, крутизной порядка 33° . В дне основания установки была сделана прорезь, имитировавшая суффозионный канал (см. рис. 9). Поверх наклонной поверхности исходного грунта были уложены керамогранитные элементы, имитировавшие бетонные плиты облицовки откоса.

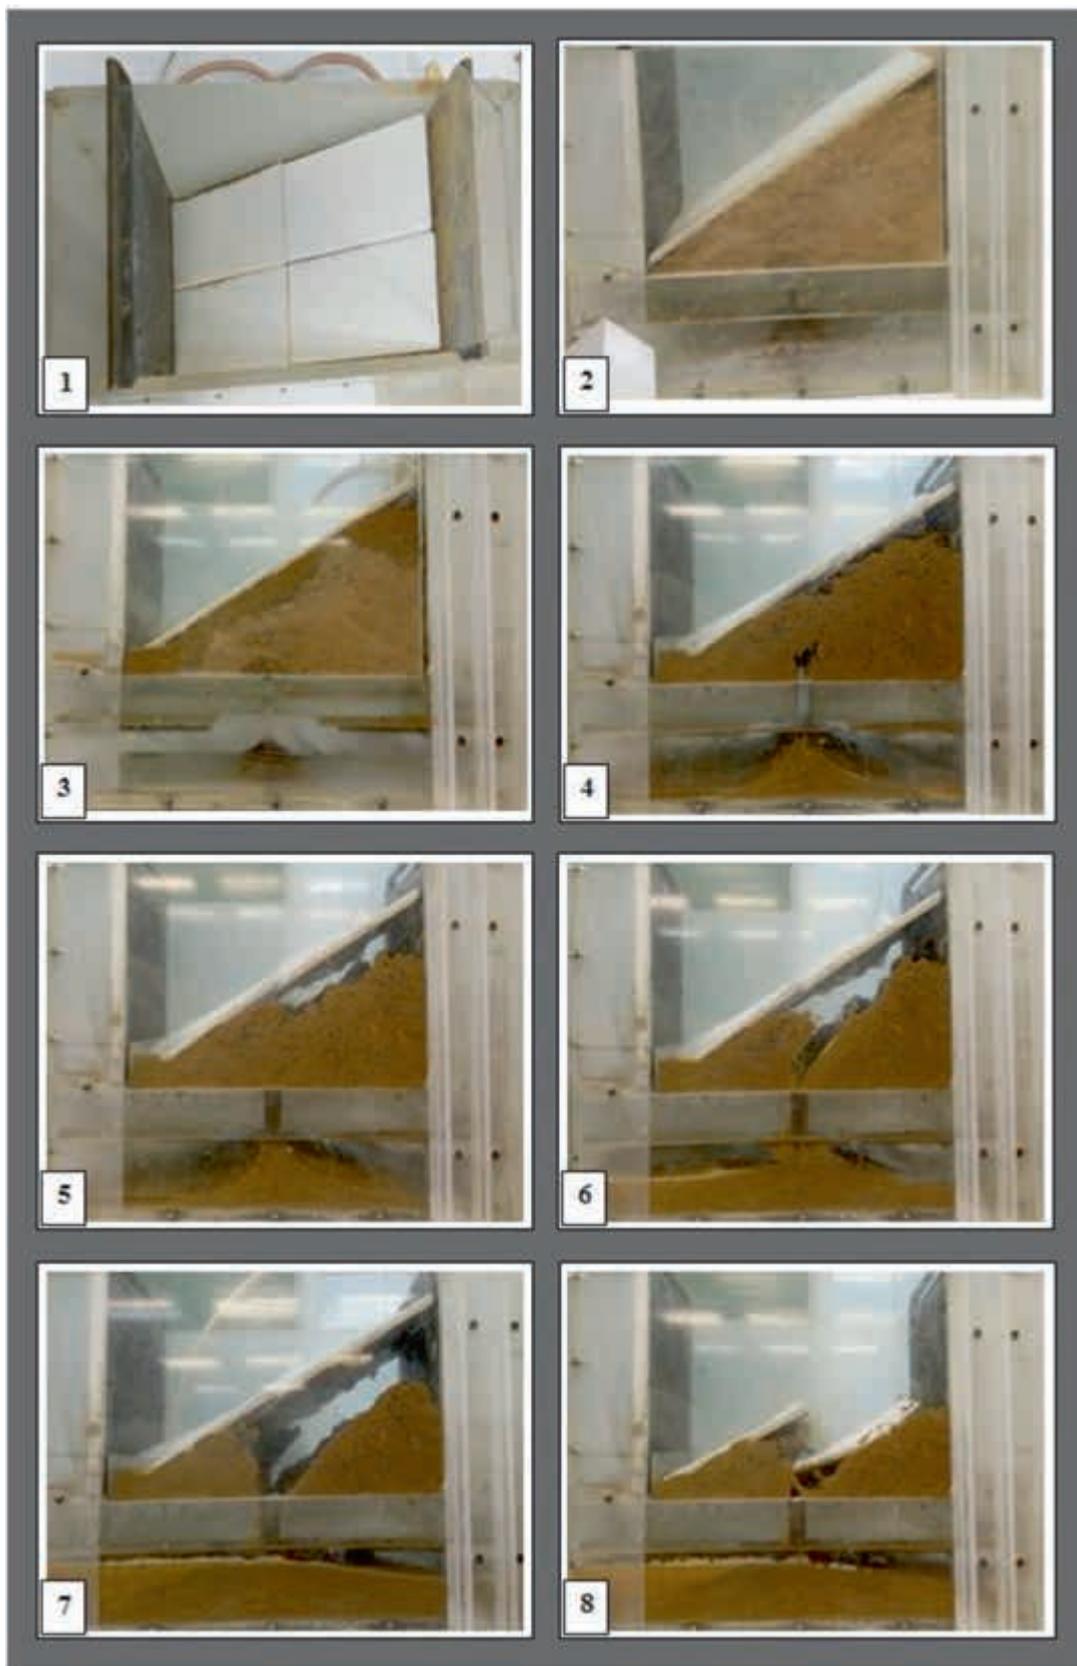
В рабочую камеру с имитированным откосом была организована подача воды под основания плит в верхней точке. Результаты эксперимента подтвердили выдвинутую гипотезу о суффозионном характере процесса, который привел к разрушению и провалу бетонных плит откоса Шмитовского проезда. Последовательность стадий формирования смоделированного суффозионного провала отображена на рис. 10.

Рис. 10. Ход эксперимента по имитации формирования суффозионного провала на откосе автодороги
