КОНЦЕПЦИЯ ИНЖЕНЕРНО-ГЕОЛОГИЧЕСКОЙ ДИАГНОСТИКИ ДЕФОРМАЦИЙ ПАМЯТНИКОВ ИСТОРИИ И КУЛЬТУРЫ (Часть 2)

A CONCEPT OF ENGINEERING-GEOLOGICAL DIAGNOSTICS OF DEFORMATIONS OF ARCHEOLOGICAL AND CULTURAL MONUMENTS (Part 2)

ПАШКИН Е.М.

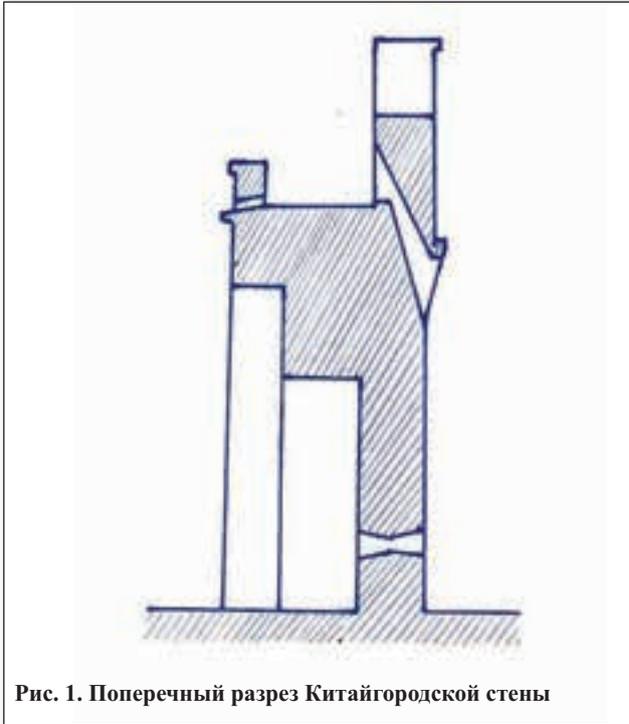
Рис. 1. Поперечный разрез Китайгородской стены

Fig. 1. Transverse profile of the Kitay-gorod wall

приведен поперечный разрез крепостного сооружения на примере Китайгородской стены [2].

На рис. 1 видна непростая конфигурация внутренней поверхности стен и объемов кладки в разных сечениях, обусловленная наличием чередующихся арочных проемов, разделенных мощными пилонами и перекрытых на всю ширину стены кладкой, условно выполняющей конструктивную роль балки.

На этом рисунке просматривается еще одна важная особенность стен: основная масса кладки стены приурочена к верхней ее балочной части, к тому же она со всех сторон: от гультбища сверху и сводов арочных проемов снизу и с боковых граней стены — подвергается наибольшему температурным воздействиям. А это, в свою очередь, означает, что верхняя часть стен обладает максимальной объемной теплоемкостью, что при естественном влиянии солнечной радиации может приводить к существенному изменению температурного режима кладки и к развитию значительных температурных деформаций именно в этих местах. На следующих фотографиях как раз показаны этапы развития этих деформаций и приуроченность трещин к арочным сводам аркад и их отображение на внешней поверхности прясел. При этом видна геометрия формирования «бегущей трещины», то есть образования разрыва прясла по вертикальным швам элементов кладки без разрушения последних. Это отличает «бегущие трещины» от осадочных, разрушающих сплошь кладку прясла с образованием разрывов горизонтальных швов. Развитие описываемого типа трещин показано на фотографиях (рис. 2).

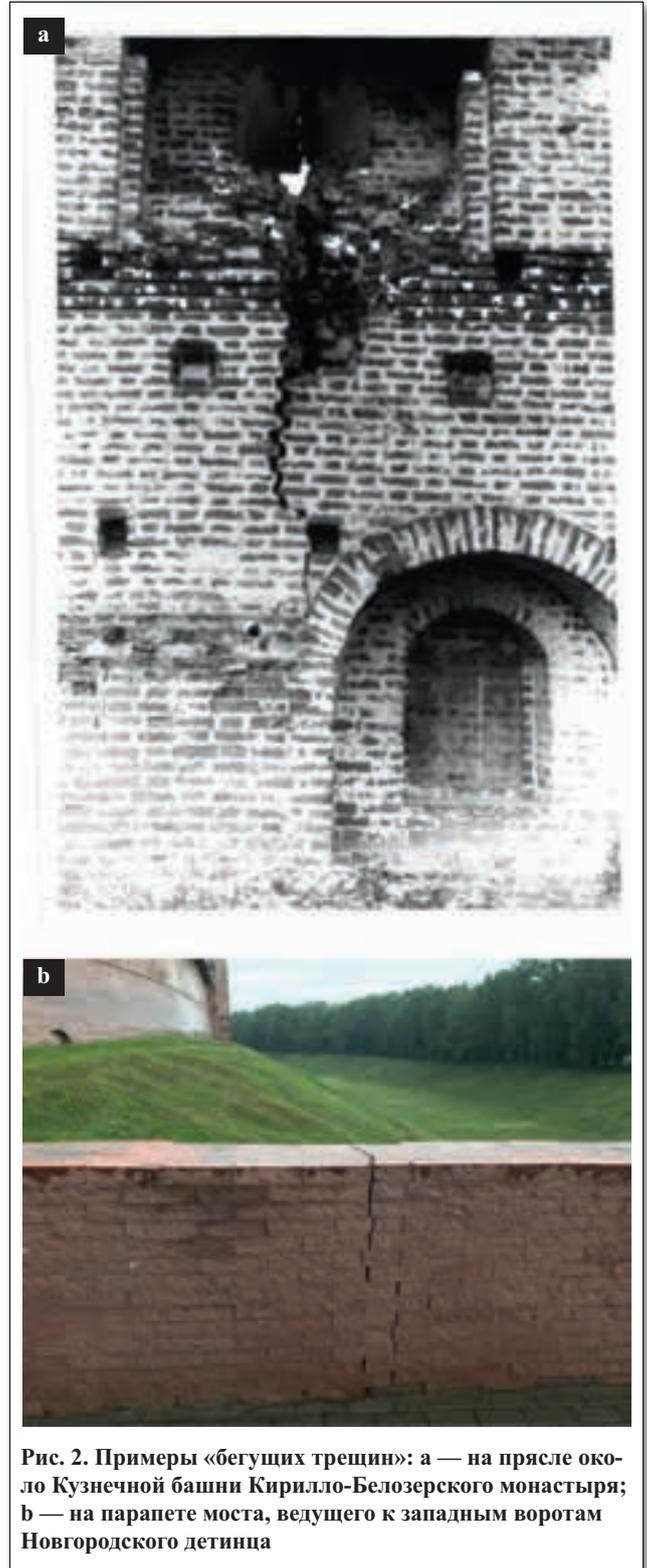
Рис. 2. Примеры «бегущих трещин»: а — на прясле около Кузнечной башни Кирилло-Белозерского монастыря; б — на парапете моста, ведущего к западным воротам Новгородского детинца

Fig. 2. Examples of the «running fractures»: a — in the curtain wall near the Kirillo-Belozersky Monastery Smithy tower; b — in the parapet of the bridge, leading to the western gates of the Novgorod Kremlin

Формирование температурного режима кладки стен приводит к началу образования «бегущей трещины» в верхней части прясла, откуда она «сбегает» вниз, не доходя до фундамента. Поэтому эти трещины, не разрушавшие всю конструкцию стены, а только ее верхнюю и среднюю часть, и получили название несовершенных трещин. Их появление с суммарным раскрытием до нескольких десятков сантиметров приводило к удлинению верхней части прясел. При невозможности перемеще-

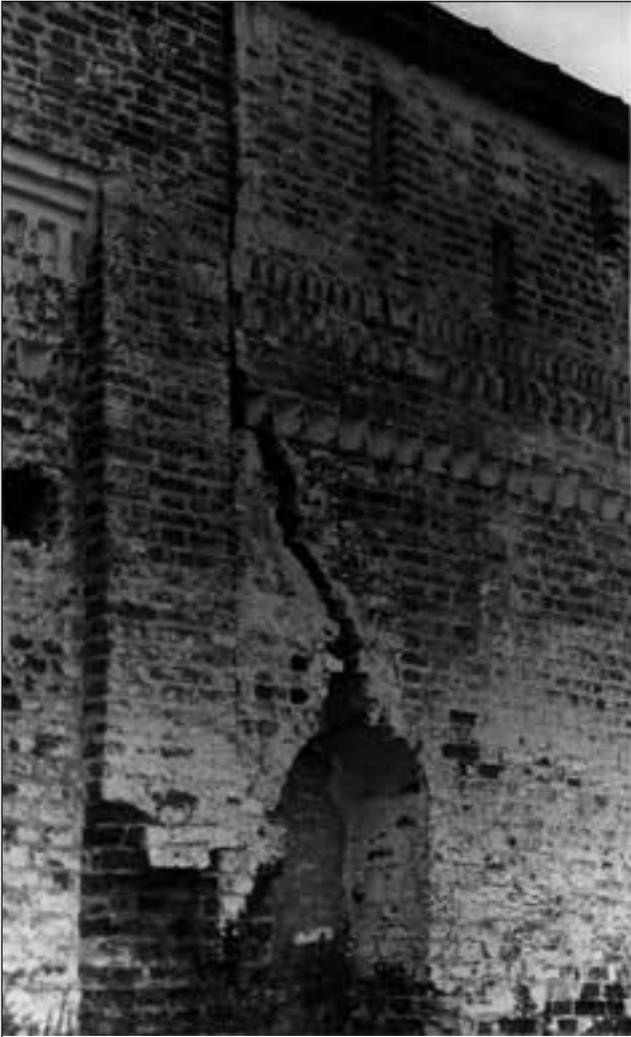
Рис. 3. Трещина отрыва на месте примыкания прясла к Кузнечной башне Кирилло-Белозерского монастыря

Fig. 3. Tension fracture in the site of the curtain wall adjunction to the Kirillo-Belozersky Monastery Smithy tower

Поэтому при нагревании прясла удлиняются от середины в обе стороны до упора в стены башен, играющих роль контрфорсов, на границе с которыми в пряслах накапливаются максимальные напряжения сжатия и где при охлаждении они подвергаются релаксации с образованием трещин отрыва (рис. 3). На рисунке хорошо просматривается образование трещины отрыва с деструкцией кирпичной кладки на прясле стены Кирилло-Белозерского монастыря, примыкающей к многогранной Кузнечной башне.

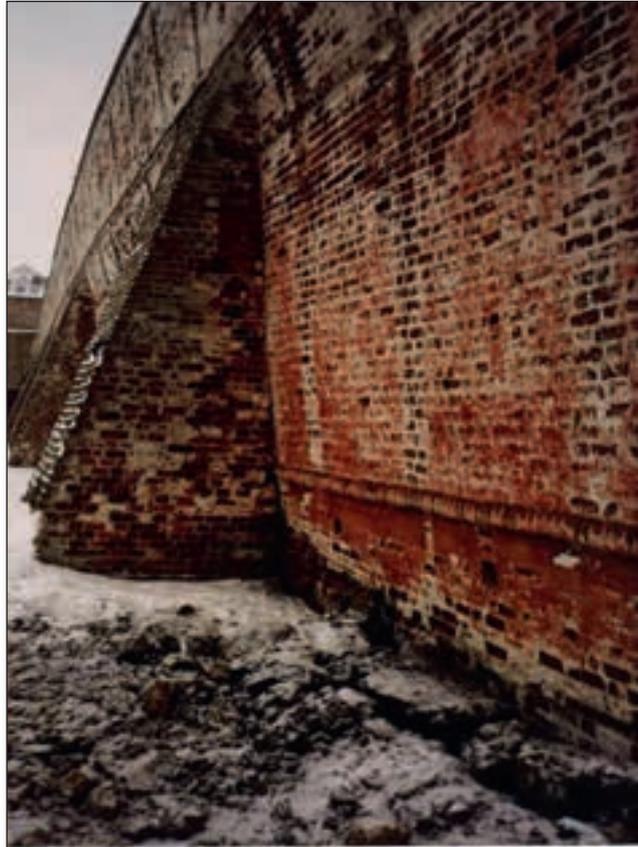
Рис. 4. Контрфорсы

Fig. 4. Buttresses

ния башен и прогиба прясел внутрь из-за жесткости аркады происходили искривления последних во внешнюю сторону с образованием больших кренов, угрожающих падением. Наиболее распространенным методом борьбы с подобными последствиями температурных воздействий являлось сооружение кирпичных контрфорсов (рис. 4).

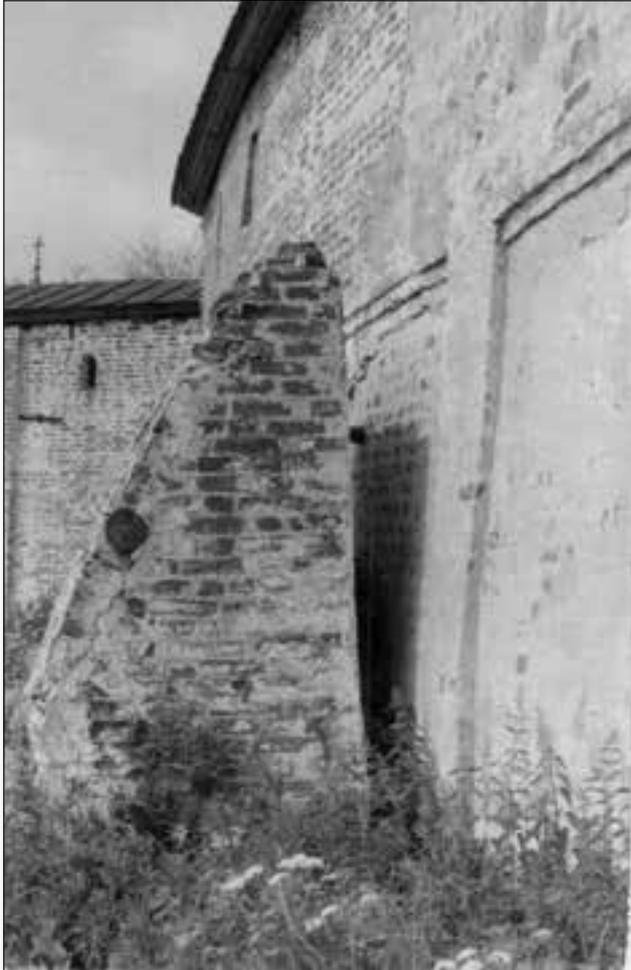
Рис. 5. Отторгнутый контрфорс у стен Горицкого Воскресенского монастыря на берегу р. Шексны

Fig. 5. Detached buttress near the Goritsy Monastery of Resurrection walls on the riverbank

Появление контрфорсов, очевидно, относится к концу XVIII века, когда стены многих крепостных и монастырских сооружений стали ветшать. Но вскоре проявилась неэффективность этого технического решения, поскольку после значительных температурных деформаций и по возвращении прясел в исходное положение контрфорсы оказывались отторгнутыми и уже не влияли на устойчивость стен (рис. 5). Со временем от них стали отказываться, и уже в конце XVIII века при возведении подпорной стены нижней террасы перед дворцом Юсупова в Архангельском длиной около 150 м по торцам вместо контрфорсов впервые были использованы циклопические арбутаны из блоков известняка, которые смягчали внешние температурные воздействия за счет создания упругого противодействия от полуарок арбутанов (рис. 6). В дополнение к ним в середине стены был устроен грот с лестницами, который наряду с архитектурным приемом выполнял функцию продольного компенсатора для снижения температурных деформаций.

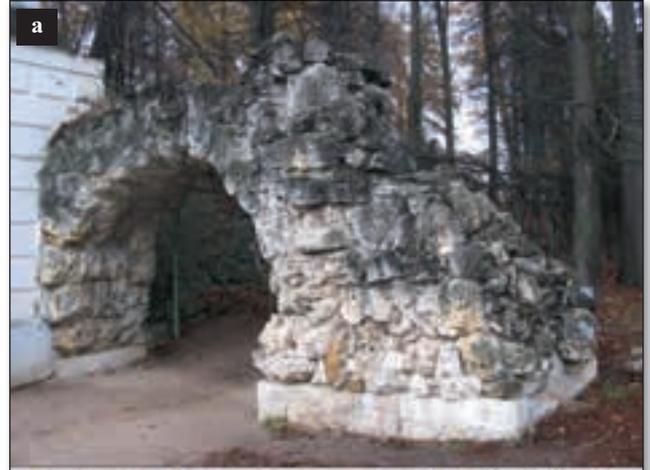
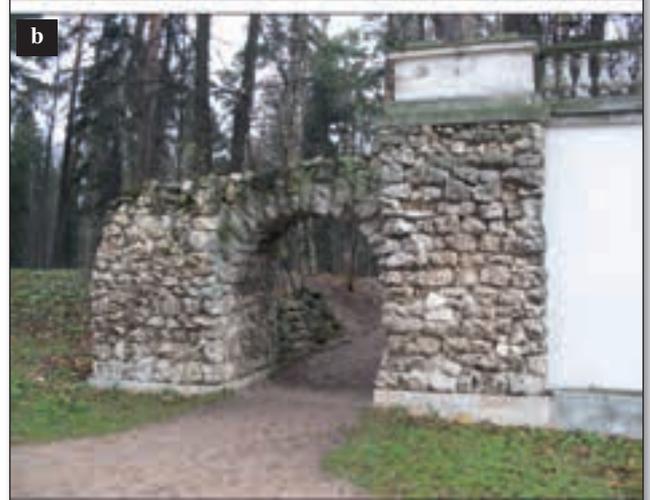
Рис. 6. Полуарки арбутанов для смягчения температурных воздействий на нижнюю подпорную стенку в Архангельском: а — полуарка восточного арбутана; б — полуарка западного арбутана (фото М.М. Михайлова)

Fig. 6. Semi-arches of the arc-boutants, used for mitigation of the temperature effect in the lower retaining wall in Arkhangelskoye: a — semi-arch of the eastward arc-boutant; b — semi-arch of the westward arc-boutant

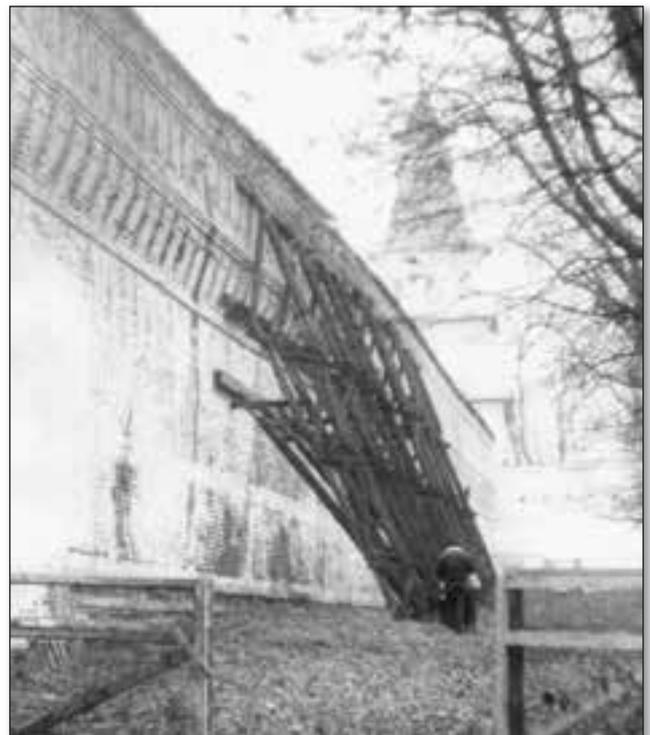
Рис. 7. Устройство деревянного арбутана для предотвращения падения прясла вблизи Елизаветинской башни

Fig. 7. Structure of the wooden arc-boutant, designed for prevention of the curtain wall falling near the Elizabeth tower

образного аркбутана из деревянных конструкций (рис. 7) в середине прошлого столетия.

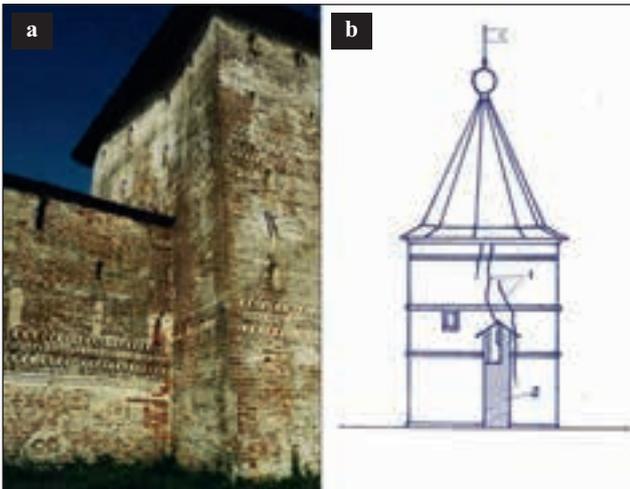
Рис. 8. Примеры деформаций стен башен различной конфигурации: а — вертикальная впадина в стене квадратной Входной башни Свято-Пафнутьева Боровского монастыря, образовавшаяся при удлинении прясла; б — вертикальные трещины на круглой башне Михайло-Архангельского монастыря: 1 — трещины в стене башни; 2 — прясло стены

Fig. 8. Examples of the tower wall deformations with different configurations: a — vertical cavity in the wall of the square Entrance tower of the Holy Pafnutiev Borovsky Monastery. This cavity was formed due to lengthening of the curtain wall; b — vertical fractures in the round tower of the Saint Michael the Archangel Monastery: 1 — fractures in the tower wall; 2 — curtain wall

Наименьшее сопротивление растяжению прясел оказывают стены башен квадратной и круглой формы в случае их примыкания посередине башни. Так, на рис. 8, а четко зафиксирована вертикальная впадина глубиной около 0,3 м в южной стене Входной башни Свято-Пафнутьева Боровского монастыря, образовавшаяся в результате удлинения прясла стены при его нагревании, а также трещина отрыва, возникшая в результате релаксации напряжений в месте примыкания прясла к стене башни, ставшая своеобразным температурным швом. На рис. 8, б показано, что в подобной ситуации в стене круглой башни Михайло-Архангельского монастыря в г. Юрьев-Польский образовались вертикальные трещины раскрытием до 1–2 см [1].

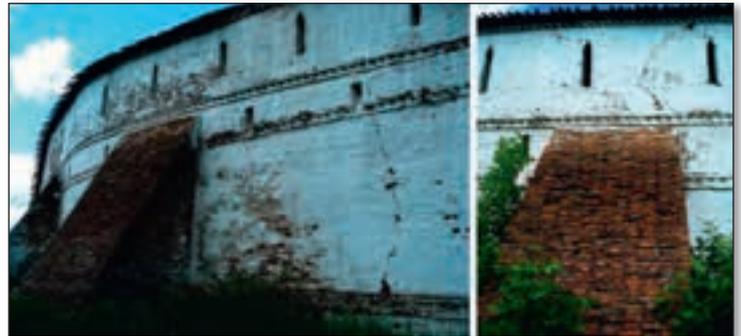
Рис. 9. Характер развития температурных деформаций на участках прясел значительной кривизны

Fig. 9. Peculiarities of the temperature deformation development in the parts of the curtain walls with different curvature

трещины разрыва. Именно в таких местах сооружались контрфорсы. На рис. 9 показан участок прясла Горицкого Успенского монастыря в Переславле-Залесском с максимальной кривизной и трещинами разрыва.

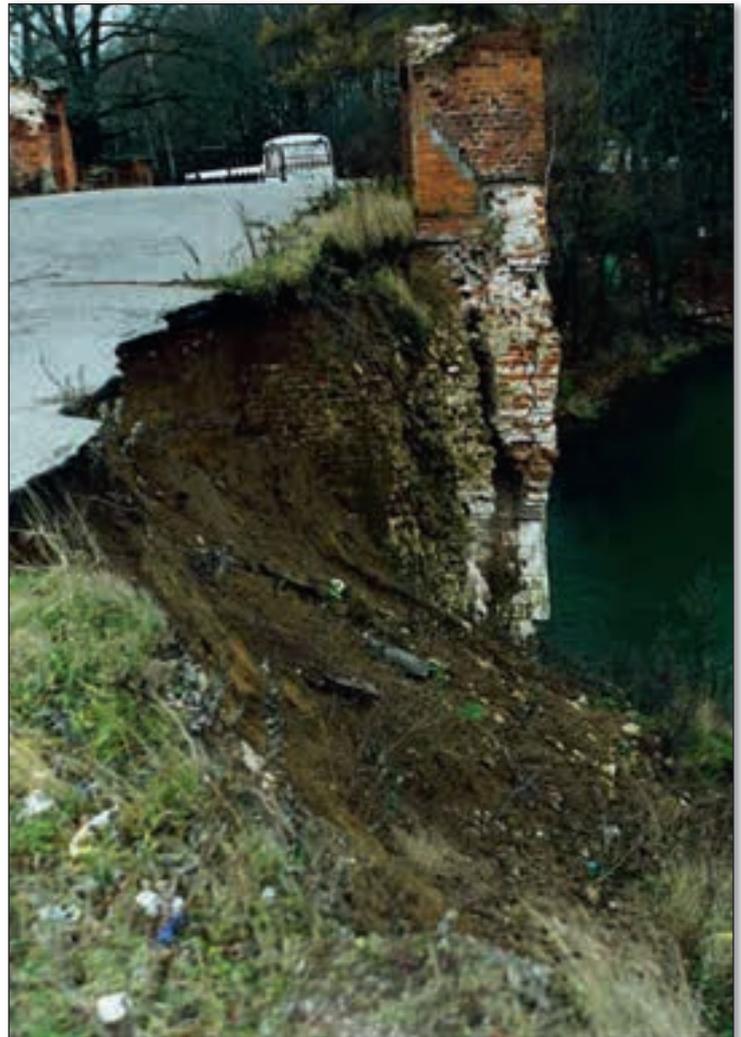
Рис. 10. Продольная трещина в сохранившейся части подпорной стены моста в Марфино

Fig. 10. Longitudinal fracture in preserved part of the bridge retaining wall in Marfino

личными теплофизическими свойствами, обуславливающими на их границе появление влаги в результате конденсации водяных паров. При замораживании этой влаги и образуются продольные трещины. Со временем они расширяются кверху, достигая нескольких десятков миллиметров. Обнаружить эти трещины возможно лишь на торцах обрушенных стен или на поверхности гульбища. На рис. 10 видна продольная трещина после обрушения подпорной стены моста в усадьбе Марфино под Москвой.

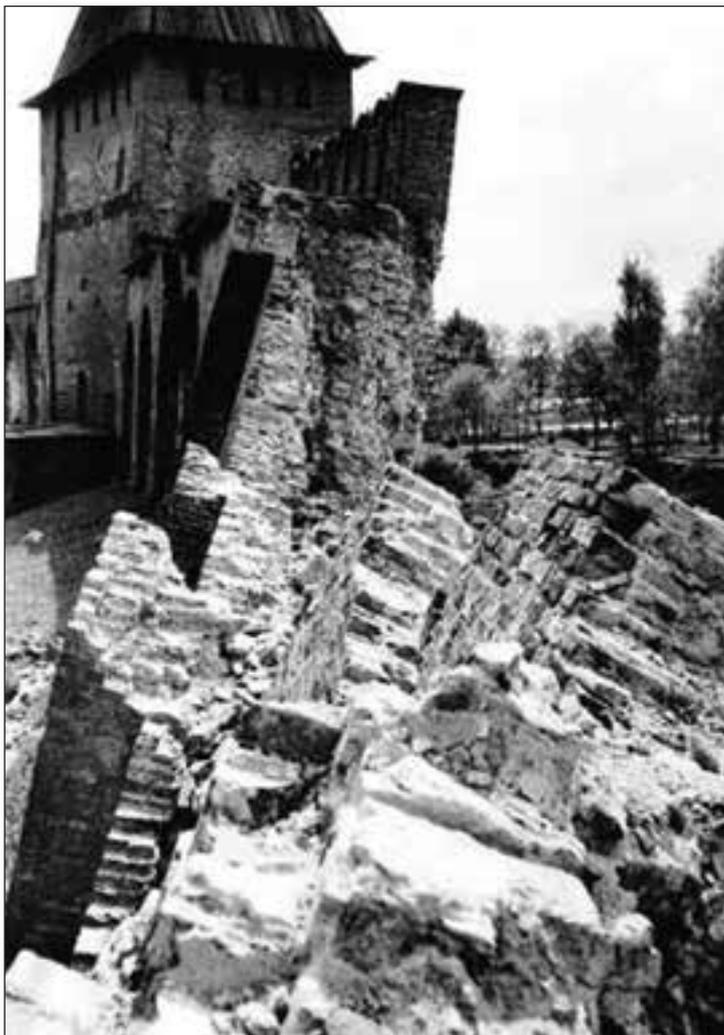
Рис. 11. Продольная трещина в торце сохранившегося прясла после его падения в 1991 г.

Fig. 11. Longitudinal fracture in the gable facade of the preserved curtain wall after its falling in 1991

Подобные трещины были зафиксированы в торцах сохранившихся прясел после последнего обрушения на территории Новгородского детинца в 1991 г. (рис. 11).

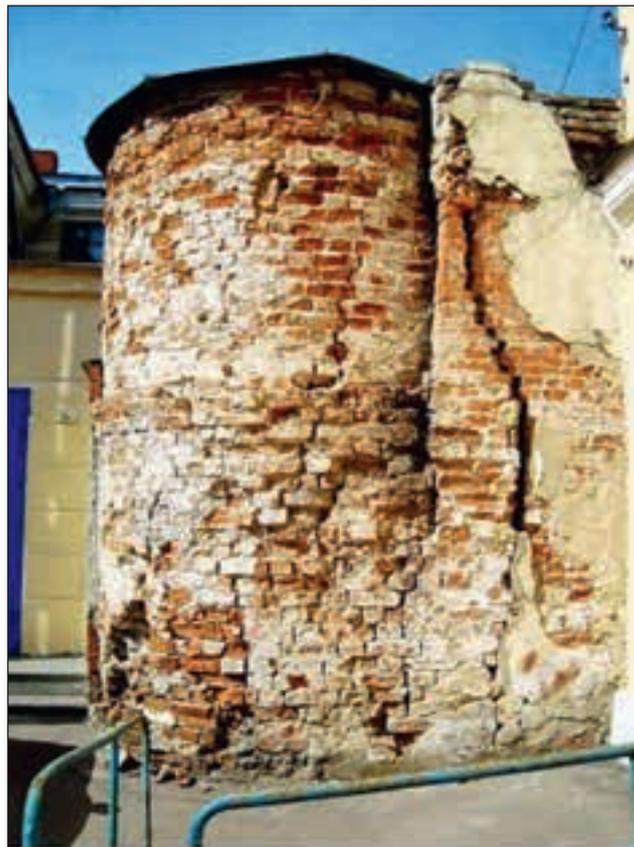
Рис. 12. Деформация прясла и юго-восточной башни Рождественского монастыря при температурном воздействии

Fig. 12. Deformations of the curtain wall and south-east tower of the Rozhdestvensky Convent caused by temperature effect

Особую группу нарушений сохранности прясел при воздействии температурных деформаций составляют случаи, связанные с заложенными при строительстве ошибочными техническими решениями на участках стыковки прясел с поверхностью круглых и многогранных башен не под прямым, а под острым углом. В этих случаях при удлинении прясло скользит по поверхности башни, отклоняясь в сторону и образуя при сжатии в кладке как самого прясла, так и башни повышенные напряжения, которые при их релаксации в процессе охлаждения приводят к образованию трещин отрыва. На рис. 12 показано подобное температурное воздействие на участке примыкания стены к круглой угловой юго-восточной башне Рождественского монастыря в Москве, когда надвигаю-

щееся прясло скользит по касательной и, отклоняясь во внешнюю сторону, создает аварийную обстановку.

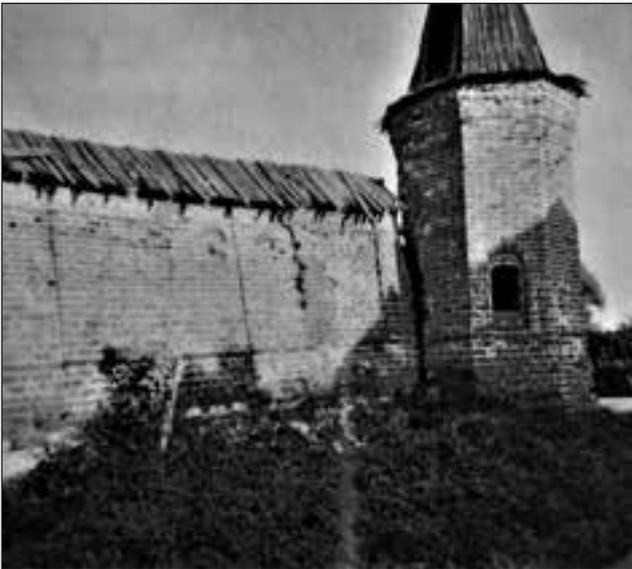
Рис. 13. Характер деформации прясла ограды Митрополичьего сада в Ростовском кремле

Fig. 13. Deformation specificity of the Metropolitan's Garden curtain wall in the Rostov Kremlin

Редко встречающийся случай, когда прямолинейное прясло примыкает к грани башни не по нормали, а под углом, имеет свои характерные особенности. Подобная ситуация сложилась, например, с оградой Митрополичьего сада в Ростове Великом. На участке примыкания прясла к угловой шестигранной башне угол между нею и продольной осью прясла составлял 45° . При удлинении стены от нагревания на поверхности грани произошло разложение возникших усилий, и сдвиговыми деформациями прясло было перемещено внутрь сада. Со временем между башней и пряслом образовалась щель с раскрытием до 25–30 см, а крен стены составил не менее 0,5 м. На этом участке в результате возникшего эксцентриситета нагрузки на основание возникла дополнительная осадка, приведшая к аварийному состоянию ограды. Сложившийся результат температурного воздействия на стены Митрополичьего сада приведен на рис. 13.

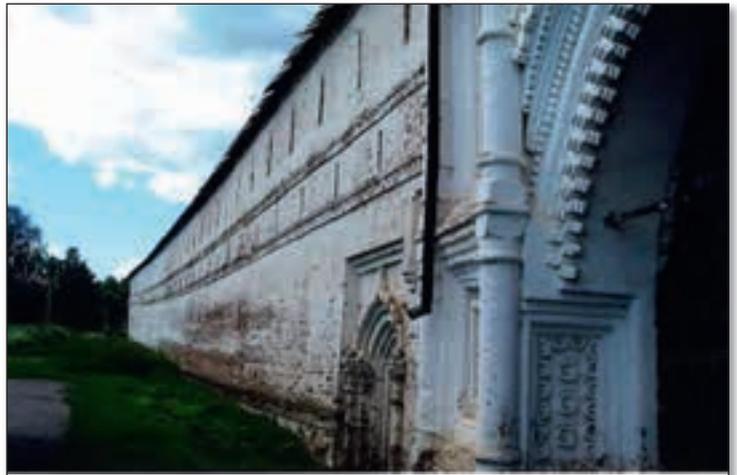
Рис. 14. Прогиб прясла южной стены Горицкого Успенского монастыря в Переславле-Залесском

Fig. 14. Curtain wall deflection in the south part of the Goritsky Monastery in Pereslavl-Zalessky

Также редко встречающийся случай температурных воздействий на результат деформирования прямолинейных прясел был отмечен на южном участке Горницкого Успенского монастыря в Переславле-Залесском. Сравнительно невысокое прясло постройки XVII–XVIII вв. высотой 5,5 м, толщиной 2,5 м, с неглубокой аркадой с внутренней стороны и длиной около 80 м имеет в средней части вертикальный прогиб на 0,3–0,4 м.

В центре монастыря расположен копаный пруд, фильтрация воды из которого привела к замачиванию южной стены здания, к вероятной деструкции деревянных свай в основании стены и к снижению несущей способности грунтов основания. Таким образом, созданное ослаблен-

ное звено при взаимодействии фундамента стены и грунтов основания могло притягивать удлинение прясла при проявлении температурных деформаций «поглощением» его осадкой. Прогиб южной стены Горицкого Успенского монастыря приведен на рис. 14. Подобные деформации прясел можно наблюдать на прямолинейных участках стен Нового города Кирилло-Белозерского монастыря.
