# О ПОВЕРХНОСТНЫХ ПРОЯВЛЕНИЯХ КАРСТА В МОСКВЕ

Аникеев А.В., Козлякова И.В., Кожевникова И.А., 2018. О поверхностных проявлениях карста в Москве. Инженерная геология, Том XIII, № 4–5, с. 74–88, <https://doi.org/10.25296/1993-5056-2018-13-4-5-74-88>

# ON THE SURFACE MANIFESTATIONS OF KARST IN MOSCOW

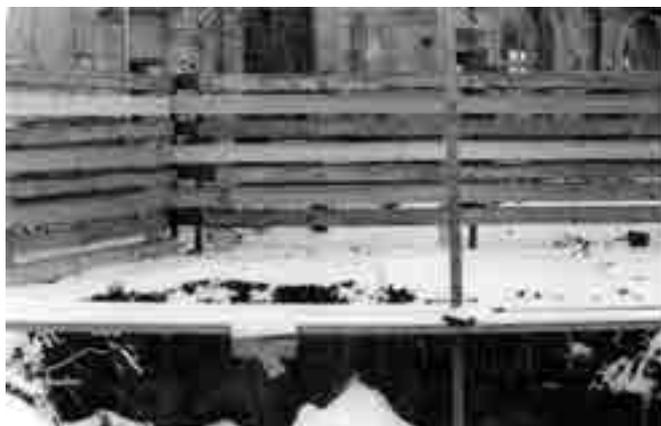
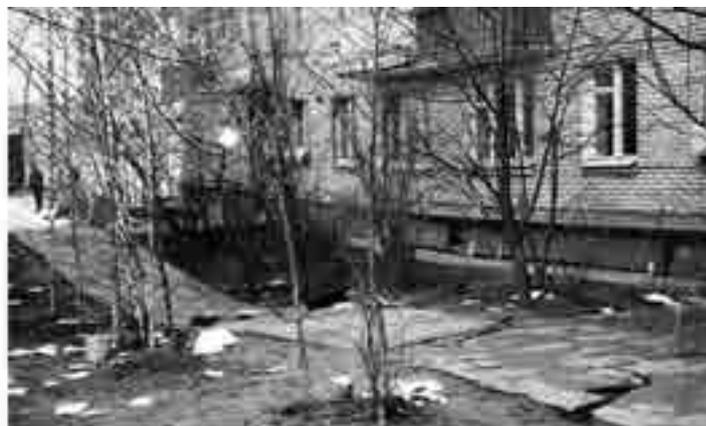
Воронки провала (слева: г. Москва, 1973 г., ул. Куусинена, д. 19) и оседания (справа: г. Москва, 1977 г., Новохорошевский проезд, д. 3). Фото В.Н. Кожевниковой

27.04.77, 19.00	Сотрясение почвы между первым и вторым подъездами д. 3	Сотрясение ощущалось жителями и внутри д. 3
28.04.77, 8.00	Оседание земной поверхности визуально не заметно, но после дождя между домами 3, 4 появилась большая глубокая лужа	Отмостка между первым и вторым подъездами д. 3 отошла от фасада и опустилась на 5–7 см

28.04.77, 8.00–9.00	Исчезновение лужи и формирование воронки шириной примерно 1,5 м и глубиной 0,2 м. Растрескивание асфальта вокруг воронки	–
28.04.77, 10.00–15.00	Увеличение ширины и глубины воронки до 30 м и 0,5 м. Дно воронки плоское размером 10×5 м вытянуто в меридиональном направлении. Борта шириной 9–13 м пологие с прерывистыми концентрическими трещинами. В нижней части юго-западного склона воронки — два бугра выпирания высотой 0,3 м, шириной 0,6 м. Замедление роста воронки	Деформации южной части д. 4: оседание и отсоединение отмостки от стены, вертикальные трещины в стенах, отрыв входа в третий подъезд от основного здания. Расстояние от центра воронки до подъезда – 27 м

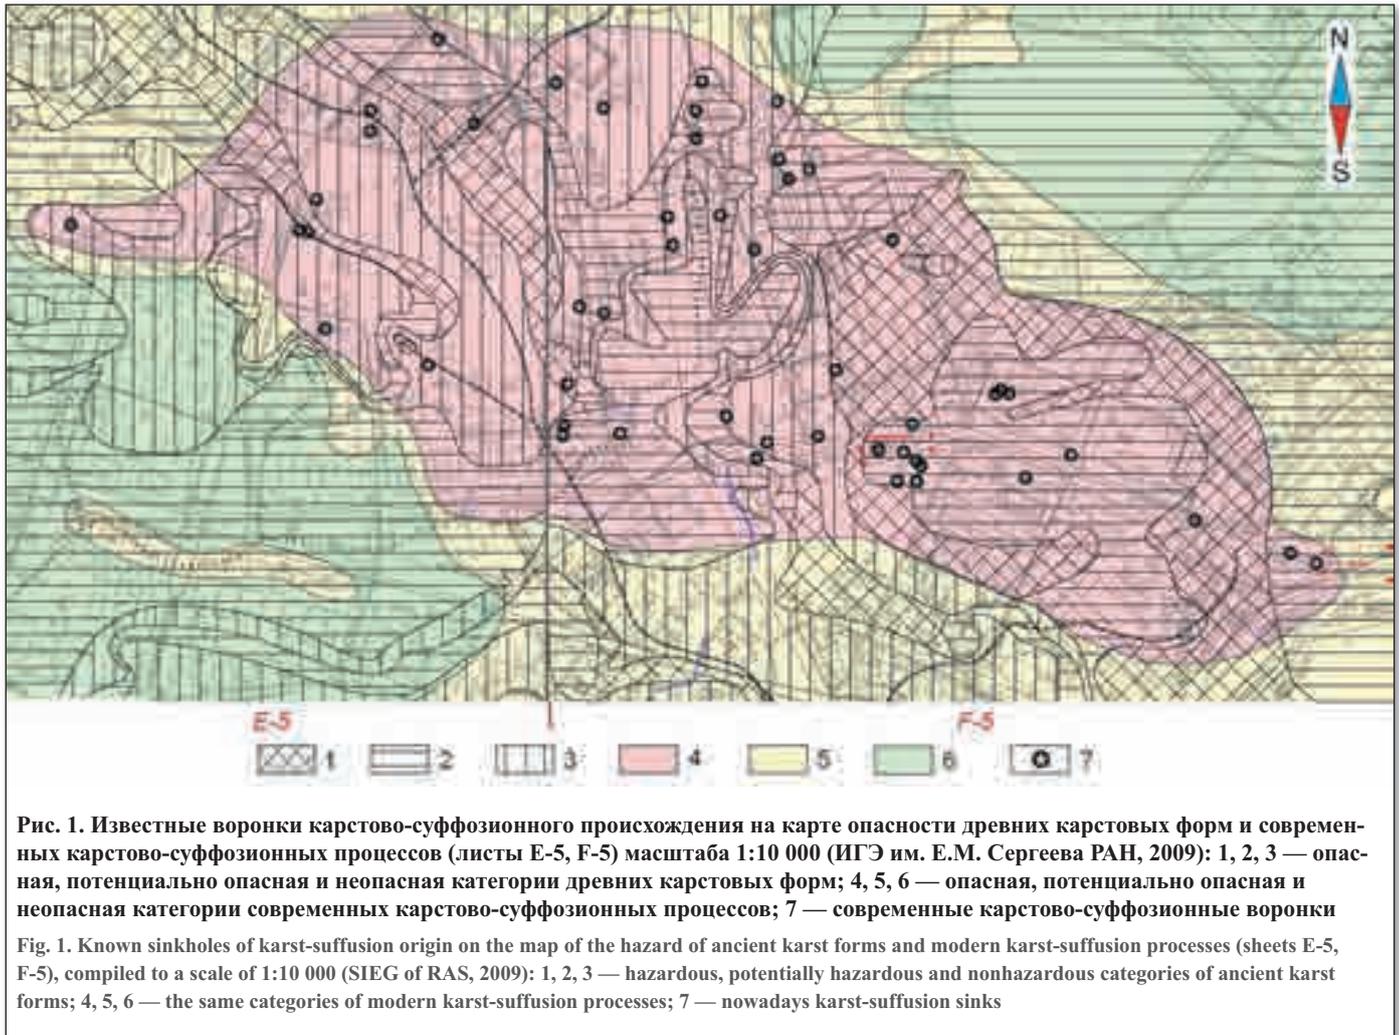
**Рис. 1.** Известные воронки карстово-суффозионного происхождения на карте опасности древних карстовых форм и современных карстово-суффозионных процессов (листы E-5, F-5) масштаба 1:10 000 (ИГЭ им. Е.М. Сергеева РАН, 2009): 1, 2, 3 — опасная, потенциально опасная и неопасная категории древних карстовых форм; 4, 5, 6 — опасная, потенциально опасная и неопасная категории современных карстово-суффозионных процессов; 7 — современные карстово-суффозионные воронки

**Fig. 1.** Known sinkholes of karst-suffusion origin on the map of the hazard of ancient karst forms and modern karst-suffusion processes (sheets E-5, F-5), compiled to a scale of 1:10 000 (SIEG of RAS, 2009): 1, 2, 3 — hazardous, potentially hazardous and nonhazardous categories of ancient karst forms; 4, 5, 6 — the same categories of modern karst-suffusion processes; 7 — nowadays karst-suffusion sinks

Из всех воронок, карстово-суффозионный генезис которых установлен (см. рис. 1), из базы данных Института геоэкологии им. Е.М. Сергеева РАН (далее ИГЭ РАН) отобраны только наиболее изученные и значимые с практической точки зрения случаи (табл. 1). Авторы посчитали полезным представить и табл. 2, в которой на конкретном примере показана динамика локального оседания и развития аварийной ситуации.

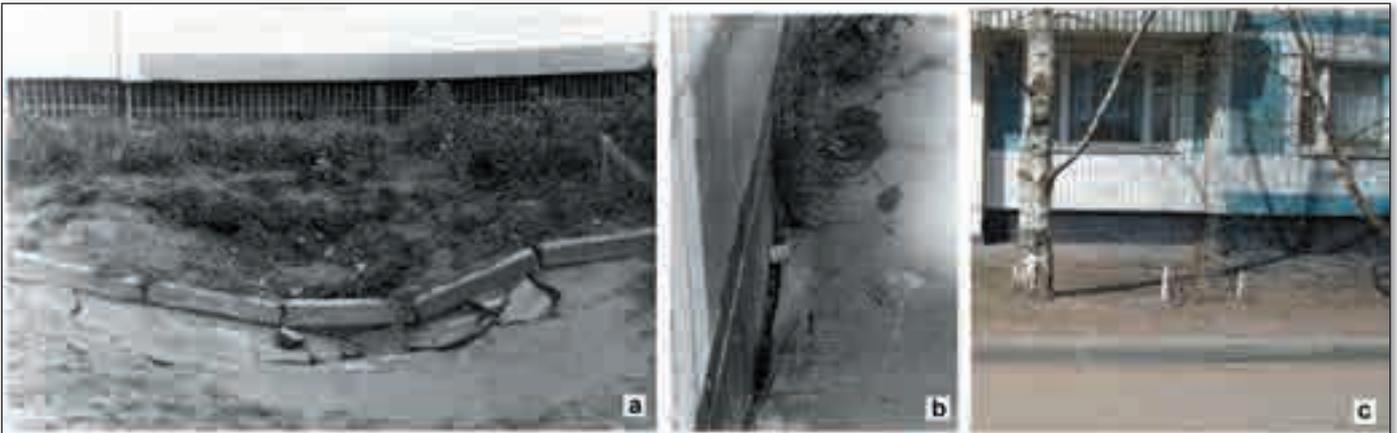
**Рис. 2.** Центральная провальная (потому что обрушилось асфальтовое покрытие) часть воронки оседания (а) (8, табл. 1) и неравномерное деформирование отмостки (b) у фасада дома 17/1 по ул. Маршала Тухачевского (4 июня 1987 г.); фасад дома и центральная часть бывшей воронки спустя 22 года (с): заметны незначительные деформации газона у фасада дома вследствие уплотнения грунтов (28 апреля 2009 г.)

**Fig. 2.** Central collapsed part (because the asphalt covering crumbled) of the subsidence sinkhole (a) (8, Table 1) and the uneven deformation of the blind area (b) near the facade of the house 17/1 at Marshal Tukhachevsky St. (June 4, 1987); the facade of the house and the central part of the former sinkhole 22 years later (c): slight deformations of the lawn due to soil compaction are visible near the facade of the house (April 28, 2009)

5	октябрь 1969	Хорошевское шоссе, д. 35, корп. 2, под южной стеной	4		3		
6	август 1973	ул. Куусинена, д. 19	4,5		3,5	Ремонт подземных коммуникаций, засыпка воронки, восстановление газона и дорожного полотна	Провал на месте старой воронки с размерами $l_1 \approx l_2 \approx 6$ м, $h \leq 8$ м. Бурение рядом скважины вызвало оседание асфальта вокруг провала в полосе шириной 3,2–3,5 м. Согласно наблюдениям (28.12.73–17.01.74 гг.), средняя скорость оседания равнялась 15 см/сут
7	апрель 1977, июль 1977	Новохорошевский пр., д. 3, д. 4	2 42	1,5 40	0,2 2,1	Выселение жителей двух 5-ти этажных домов, обеспечение их новым жильем, снос этих домов, капитальный ремонт д. 5, рекультивация территории	В столбцах 4–6 указаны начальные и конечные размеры. Динамика оседания и развития аварийной ситуации приведена в табл. 2
8	май 1987, 4 июня 1987	ул. Маршала Тухачевского д. 17, корп. 1	– 12	– 8	– 1,5	Засыпка воронки, асфальтирование проезда между домами 17/1 и 15/1, косметический ремонт д. 17/1	Само здание, построенное в начале 1980-х гг., не пострадало (рис. 2, а, б), так как опирается на фундаментную плиту. Эта мера защиты, принятая после событий 1960-х–1970-х гг., оказалась весьма эффективной (рис. 2, с)

вала, и для него ущерб ограничился стоимостью косметического ремонта фасада здания. То же самое можно сказать и о соседнем доме № 19. Уплотнение грунтов и вторичное оседание тела воронки, как видно на рис. 2, с, не сказывается на состоянии таких домов.

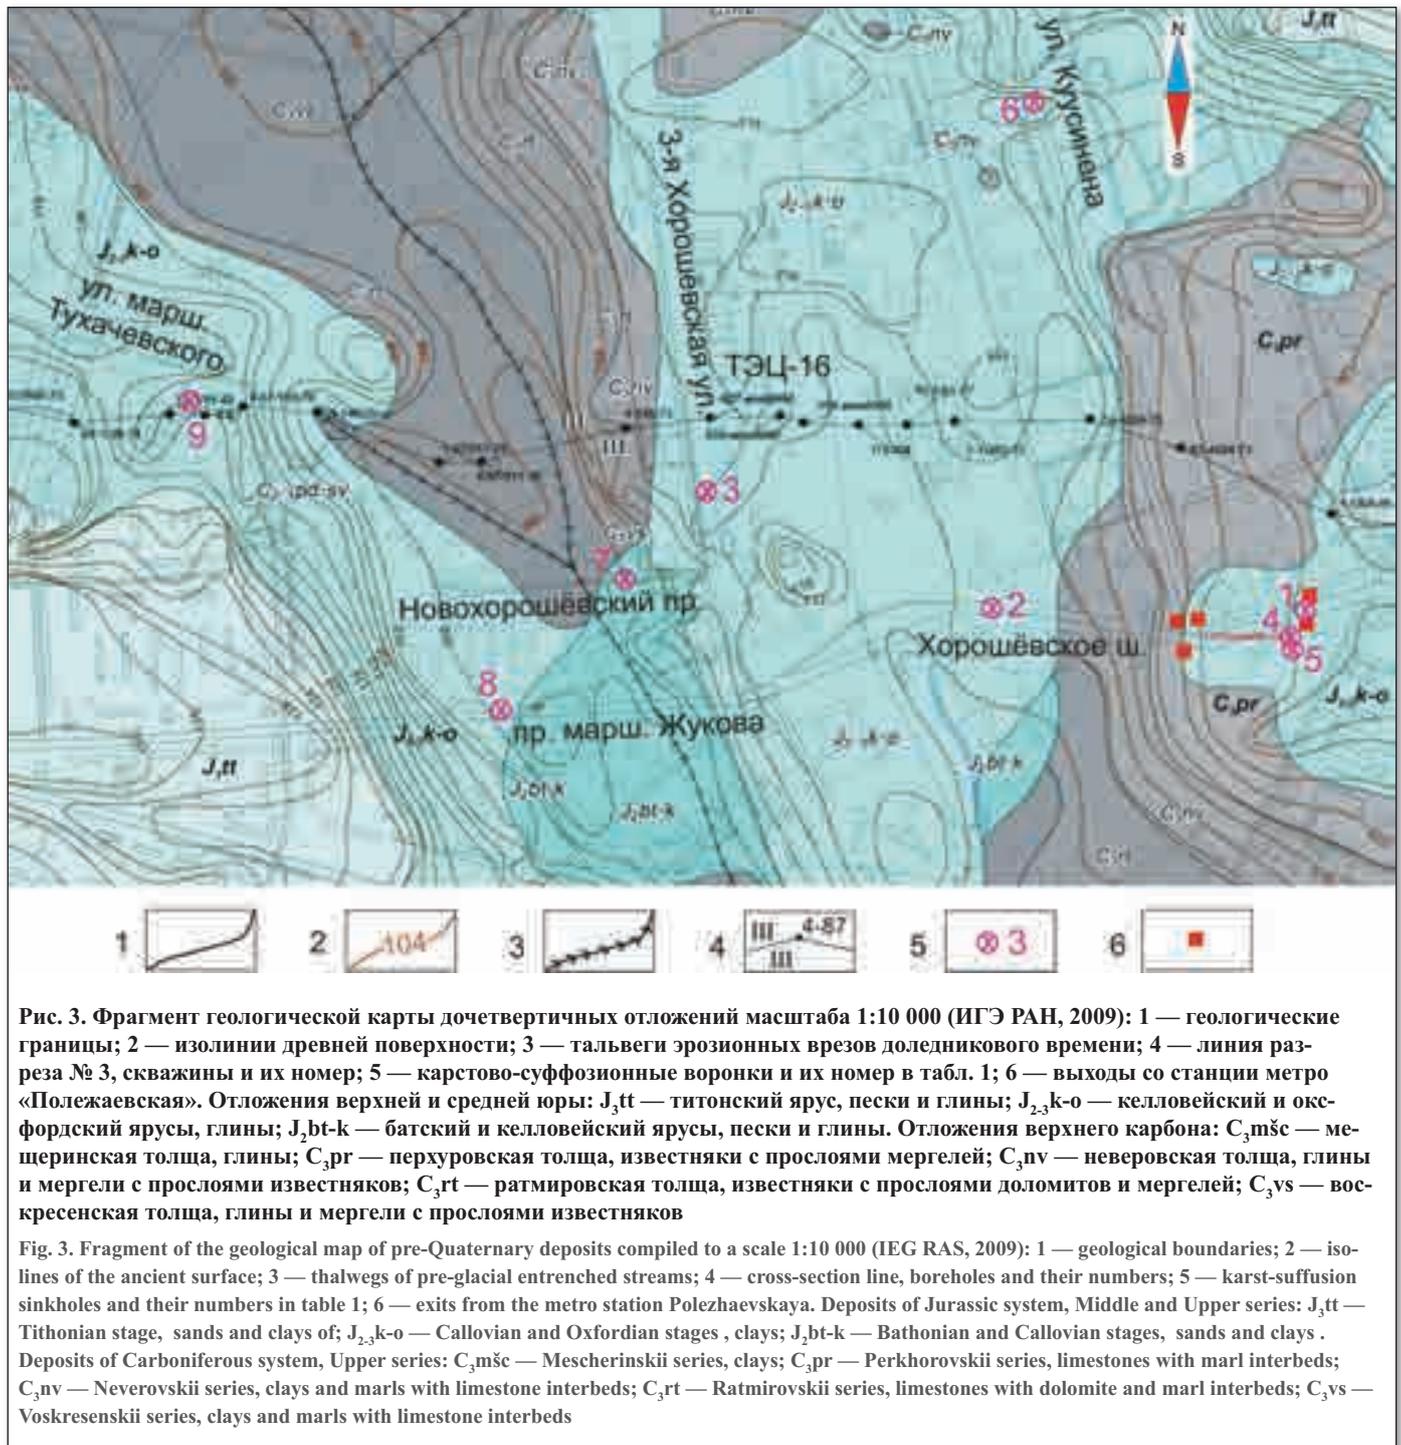
Рис. 3. Фрагмент геологической карты дочетвертичных отложений масштаба 1:10 000 (ИГЭ РАН, 2009): 1 — геологические границы; 2 — изолинии древней поверхности; 3 — тальвеги эрозионных врезов доледникового времени; 4 — линия разреза № 3, скважины и их номер; 5 — карстово-суффозионные воронки и их номер в табл. 1; 6 — выходы со станции метро «Полежаевская». Отложения верхней и средней юры:  $J_{2,3}^{tt}$  — титонский ярус, пески и глины;  $J_{2,3}^{k-o}$  — келловейский и оксфордский ярусы, глины;  $J_{2,3}^{bt-k}$  — батский и келловейский ярусы, пески и глины. Отложения верхнего карбона:  $C_{3mšc}$  — мешеринская толща, глины;  $C_{3pr}$  — перхуровская толща, известняки с прослоями мергелей;  $C_{3nv}$  — неверовская толща, глины и мергели с прослоями известняков;  $C_{3rt}$  — ратмировская толща, известняки с прослоями доломитов и мергелей;  $C_{3vs}$  — воскресенская толща, глины и мергели с прослоями известняков

Fig. 3. Fragment of the geological map of pre-Quaternary deposits compiled to a scale 1:10 000 (IEG RAS, 2009): 1 — geological boundaries; 2 — isolines of the ancient surface; 3 — thalwegs of pre-glacial entrenched streams; 4 — cross-section line, boreholes and their numbers; 5 — karst-suffusion sinkholes and their numbers in table 1; 6 — exits from the metro station Polezhaevskaya. Deposits of Jurassic system, Middle and Upper series:  $J_{2,3}^{tt}$  — Tithonian stage, sands and clays;  $J_{2,3}^{k-o}$  — Callovian and Oxfordian stages, clays;  $J_{2,3}^{bt-k}$  — Bathonian and Callovian stages, sands and clays. Deposits of Carboniferous system, Upper series:  $C_{3mšc}$  — Mescherinskii series, clays;  $C_{3pr}$  — Perkhovorvskii series, limestones with marl interbeds;  $C_{3nv}$  — Neverovskii series, clays and marls with limestone interbeds;  $C_{3rt}$  — Ratmirovskii series, limestones with dolomite and marl interbeds;  $C_{3vs}$  — Voskresenskii series, clays and marls with limestone interbeds

Так называемые провалы, то есть воронки с обрывистыми краями глубиной ненамного меньше, а иногда и заметно больше диаметра, как правило, образуются в склонах палеодолины (см. рис. 3, 5). Здесь существуют оптимальные условия для их формирования — небольшая мощность юрских экранирующих глин, повышенные трещиноватость и закарстованность растворимых пород, залегающих под ними, и большие градиенты вертикальной фильтрации [1, 5, 12, 16].

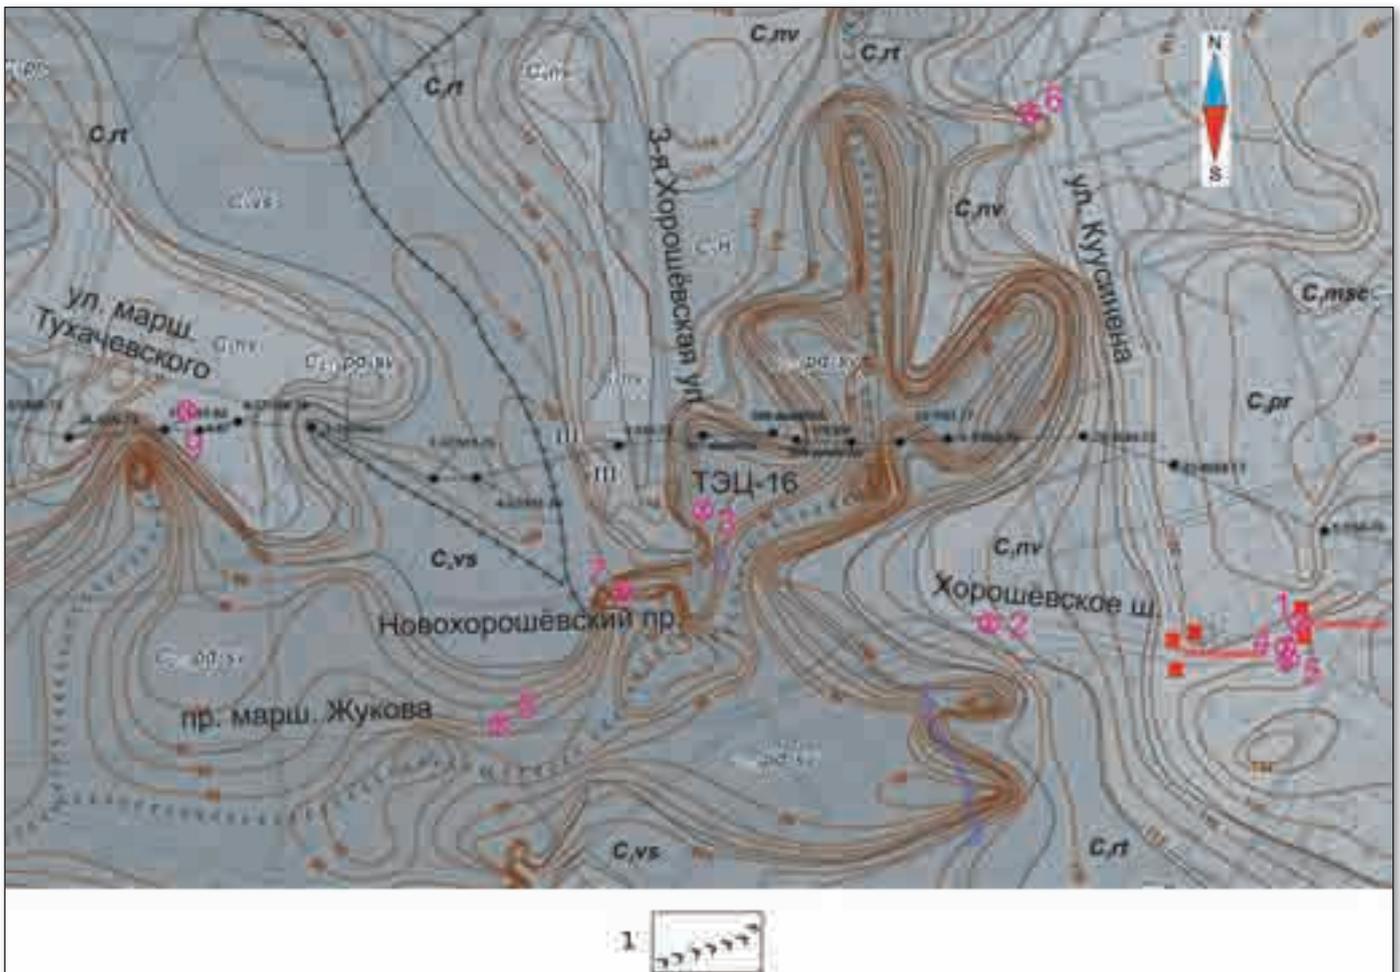
Рис. 4. Фрагмент геологической карты каменноугольных отложений масштаба 1:10 000 (ИГЭ РАН, 2009): 1 — тальвеги эрозионных врезов доюрского времени. Отложения среднего и верхнего карбона:  $C_{2-3}pd-sv$  — подольский, мячковский горизонты и суворовская толща, известняки и доломиты с прослоями мергелей и глин. *Остальные обозначения: см. рис. 3*

Fig. 4. Fragment of the geological map of Carboniferous deposits compiled to a scale 1:10 000 (IEG RAS, 2009): 1 — thalwegs of pre-Jurassic entrenched streams. Deposits of Carboniferous system, Middle and Upper series undivided:  $C_{2-3}pd-sv$  — Podolskii and Myachkovskii horizons and Suvorovskii series, limestones and dolomites with marl and clay interbeds. *Other designations are the same: see fig. 3*

вой и современной [6, 7, 9, 11, 13]. Действительно, все аварии, показанные в табл. 1, приурочены к участку пересечения погребенных врезов в границах третьей надпойменной (Ходынской) террасы р. Москвы (см. рис. 4, 5). Результаты карстования (открытые и запечатанные полости, зоны дробления и повышенной трещиноватости) на всех этапах геологической истории здесь «суммируются».

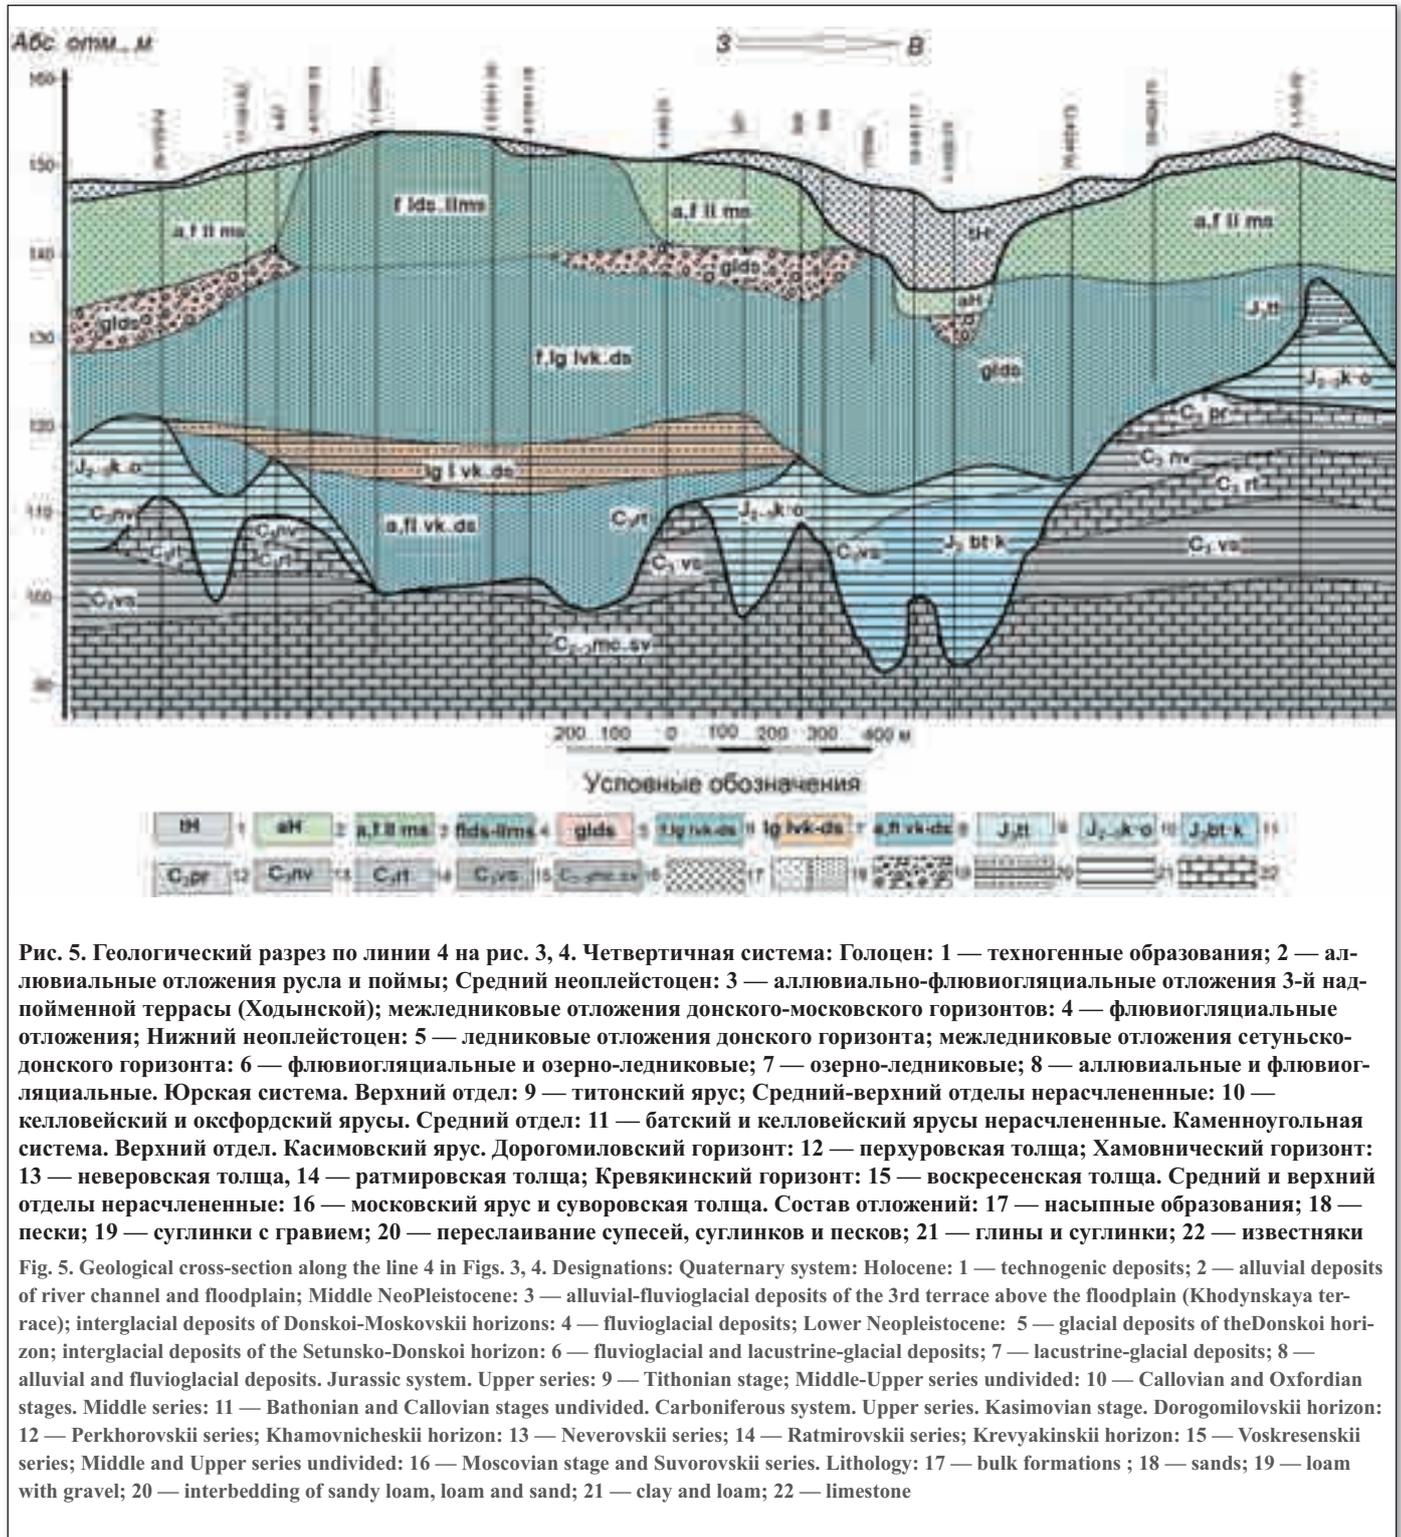
Рис. 5. Геологический разрез по линии 4 на рис. 3, 4. Четвертичная система: Голоцен: 1 — техногенные образования; 2 — аллювиальные отложения русла и поймы; Средний неоплейстоцен: 3 — аллювиально-флювиогляциальные отложения 3-й надпойменной террасы (Ходынской); межледниковые отложения донского-московского горизонтов: 4 — флювиогляциальные отложения; Нижний неоплейстоцен: 5 — ледниковые отложения донского горизонта; межледниковые отложения сетунско-донского горизонта: 6 — флювиогляциальные и озерно-ледниковые; 7 — озерно-ледниковые; 8 — аллювиальные и флювиогляциальные. Юрская система. Верхний отдел: 9 — титонский ярус; Средний-верхний отделы нерасчлененные: 10 — келловейский и оксфордский ярусы. Средний отдел: 11 — батский и келловейский ярусы нерасчлененные. Каменноугольная система. Верхний отдел. Касимовский ярус. Дорогомиловский горизонт: 12 — перхуровская толща; Хамовнический горизонт: 13 — неверовская толща, 14 — ратмировская толща; Кривякинский горизонт: 15 — воскресенская толща. Средний и верхний отделы нерасчлененные: 16 — московский ярус и суворовская толща. Состав отложений: 17 — насыпные образования; 18 — пески; 19 — суглинки с гравием; 20 — переслаивание супесей, суглинков и песков; 21 — глины и суглинки; 22 — известняки

Fig. 5. Geological cross-section along the line 4 in Figs. 3, 4. Designations: Quaternary system: Holocene: 1 — technogenic deposits; 2 — alluvial deposits of river channel and floodplain; Middle Neopleistocene: 3 — alluvial-fluvioglacial deposits of the 3rd terrace above the floodplain (Khodynskaya terrace); interglacial deposits of Donskoi-Moskovskii horizons: 4 — fluvioglacial deposits; Lower Neopleistocene: 5 — glacial deposits of the Donskoi horizon; interglacial deposits of the Setunsko-Donskoi horizon: 6 — fluvioglacial and lacustrine-glacial deposits; 7 — lacustrine-glacial deposits; 8 — alluvial and fluvioglacial deposits. Jurassic system. Upper series: 9 — Tithonian stage; Middle-Upper series undivided: 10 — Callovian and Oxfordian stages. Middle series: 11 — Bathonian and Callovian stages undivided. Carboniferous system. Upper series. Kasimovian stage. Dorogomilovskii horizon: 12 — Perkhovskii series; Khamovnicheskii horizon: 13 — Neverovskii series; 14 — Ratmirovskii series; Krevyakiniskii horizon: 15 — Voskresenskii series; Middle and Upper series undivided: 16 — Moscovian stage and Suvorovskii series. Lithology: 17 — bulk formations; 18 — sands; 19 — loam with gravel; 20 — interbedding of sandy loam, loam and sand; 21 — clay and loam; 22 — limestone

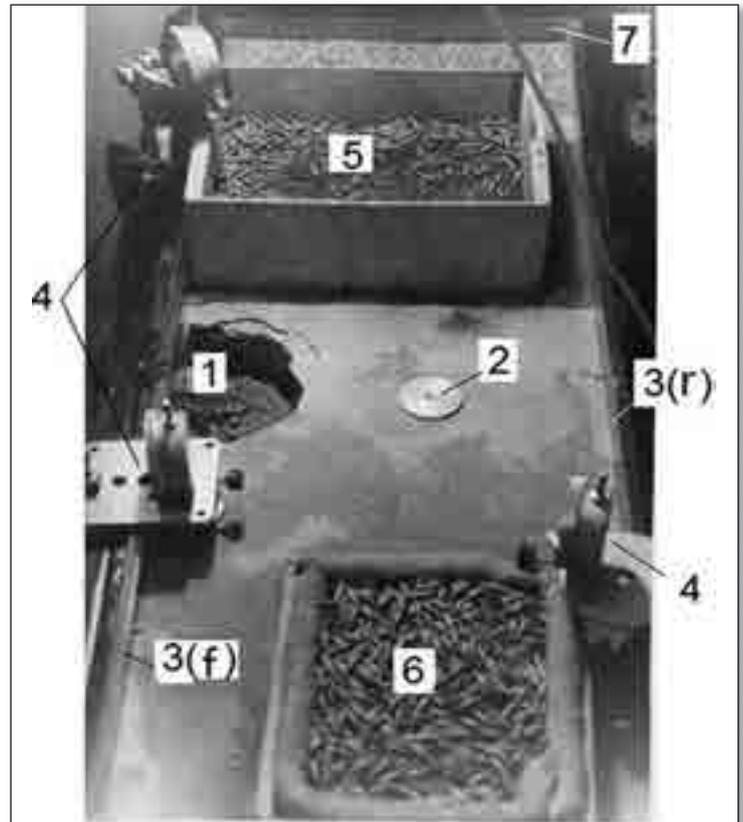
**Рис. 6. Вид масштабной физической модели «ул. Тухачевского, 17/1» после образования воронки (результаты моделирования методом водонасыщенных эквивалентных материалов [1]): 1 — центральная (провальная) часть воронки (см. рис. 2, а), 2 — жесткое основание мессуры (не показана) для измерения вертикальных перемещений на ранних стадиях процесса, 3 — стенки лотка (f — лицевая, r — задняя), 4 — дополнительные приборы и оборудование для измерения давления воды и деформаций модели, 5 — «дом 17/1», 6 — «дом 19», 7 — левая боковая водоприемная камера**

Fig. 6. View of the scale physical model «St. Tukhachevsky, 17/1» after the formation of the sinkhole (the results of modeling by the method of water-saturated equivalent materials [1]): 1 — the central (collapsed) part of the sinkholes (see Fig. 2, a), 2 — the rigid base of dial gage (not shown) for measuring vertical displacements in the early stages of the process, 3 — the walls of laboratory flume (f — front, r — rear), 4 — additional instruments and equipment for measuring water pressure and model deformations, 5 — «house 17/1», 6 — «house 19», 7 — left lateral water intake chamber

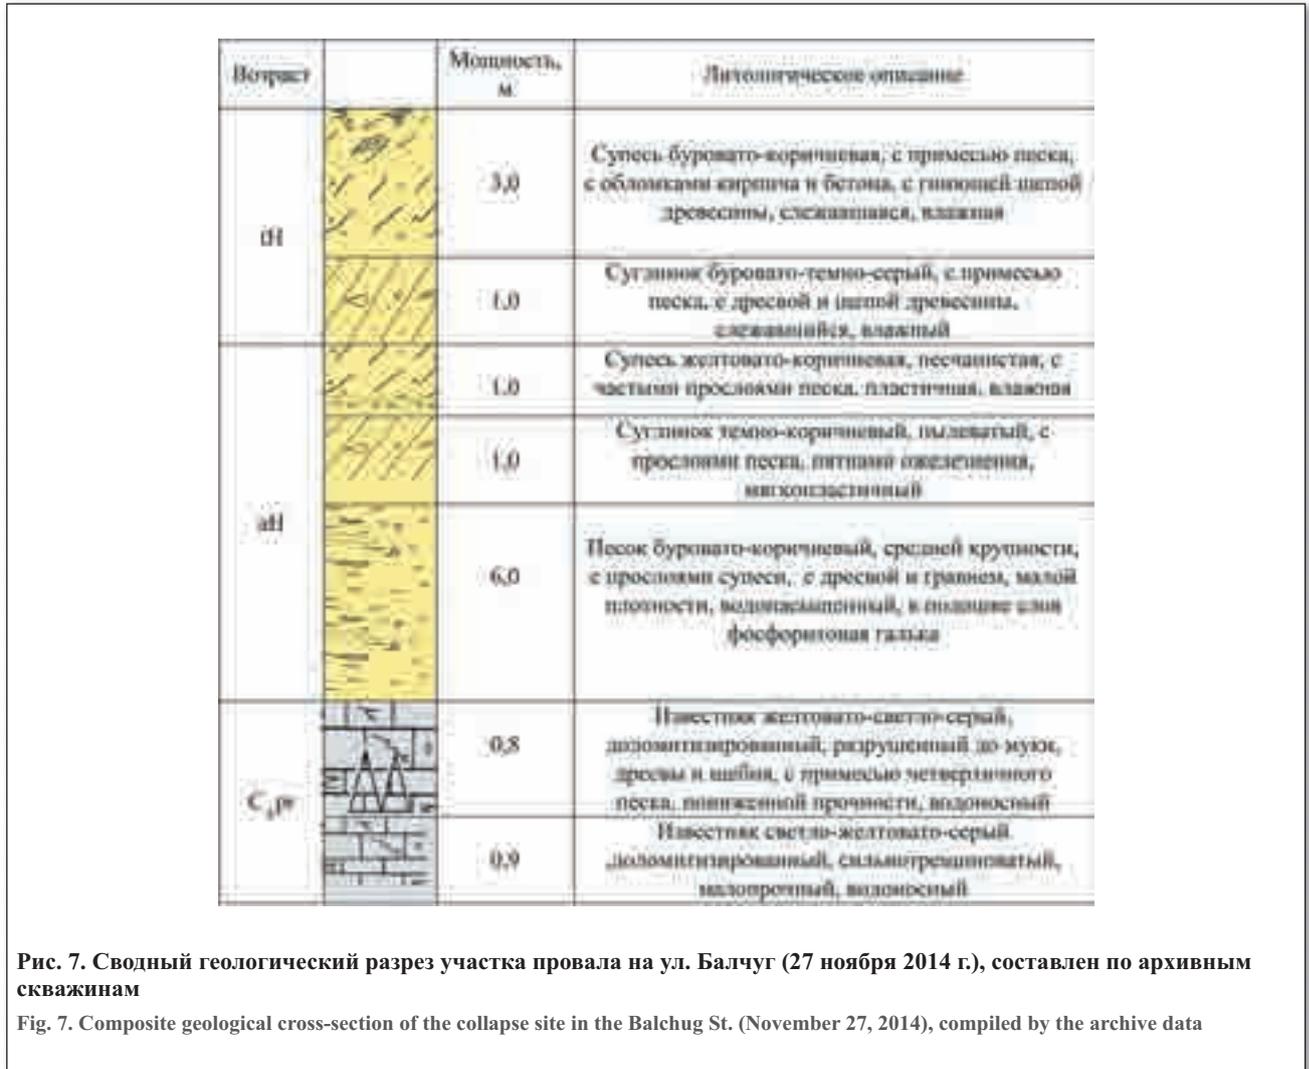
Рис. 7. Сводный геологический разрез участка провала на ул. Балчуг (27 ноября 2014 г.), составлен по архивным скважинам

Fig. 7. Composite geological cross-section of the collapse site in the Balchug St. (November 27, 2014), compiled by the archive data

Помимо расчетов детально анализировалось описание разрезов буровых скважин для выявления признаков развития карстово-суффозионного процесса. К таким признакам относятся: раздробленность, высокая трещиноватость и кавернозность известняков, провалы в них бурового снаряда, локальное разуплотнение покровной толщи, наличие в ней промежуточных полостей и четвертичного песка в заполнителе трещинно-порового пространства растворимых пород, как, например, на ул. Балчуг (рис. 7), а также повышенная мощность техногенных отложений.

Известняки в кровле карбонатного массива в Москве чаще всего разрушены или сильно трещиноваты (см. рис. 7). В них сформированы обломочные зоны разной мощности (от 1 до 10 м и более), встречаются небольшие открытые полости и широкие трещины. На таких участках, как правило, всегда допускается возможность суффозионного выноса песков и раздробленных глин в полое пространство растворимых отложений. Крупные (> 1,5–2 м) полости в карбонатном массиве, как уже отмечалось, практически отсутствуют.

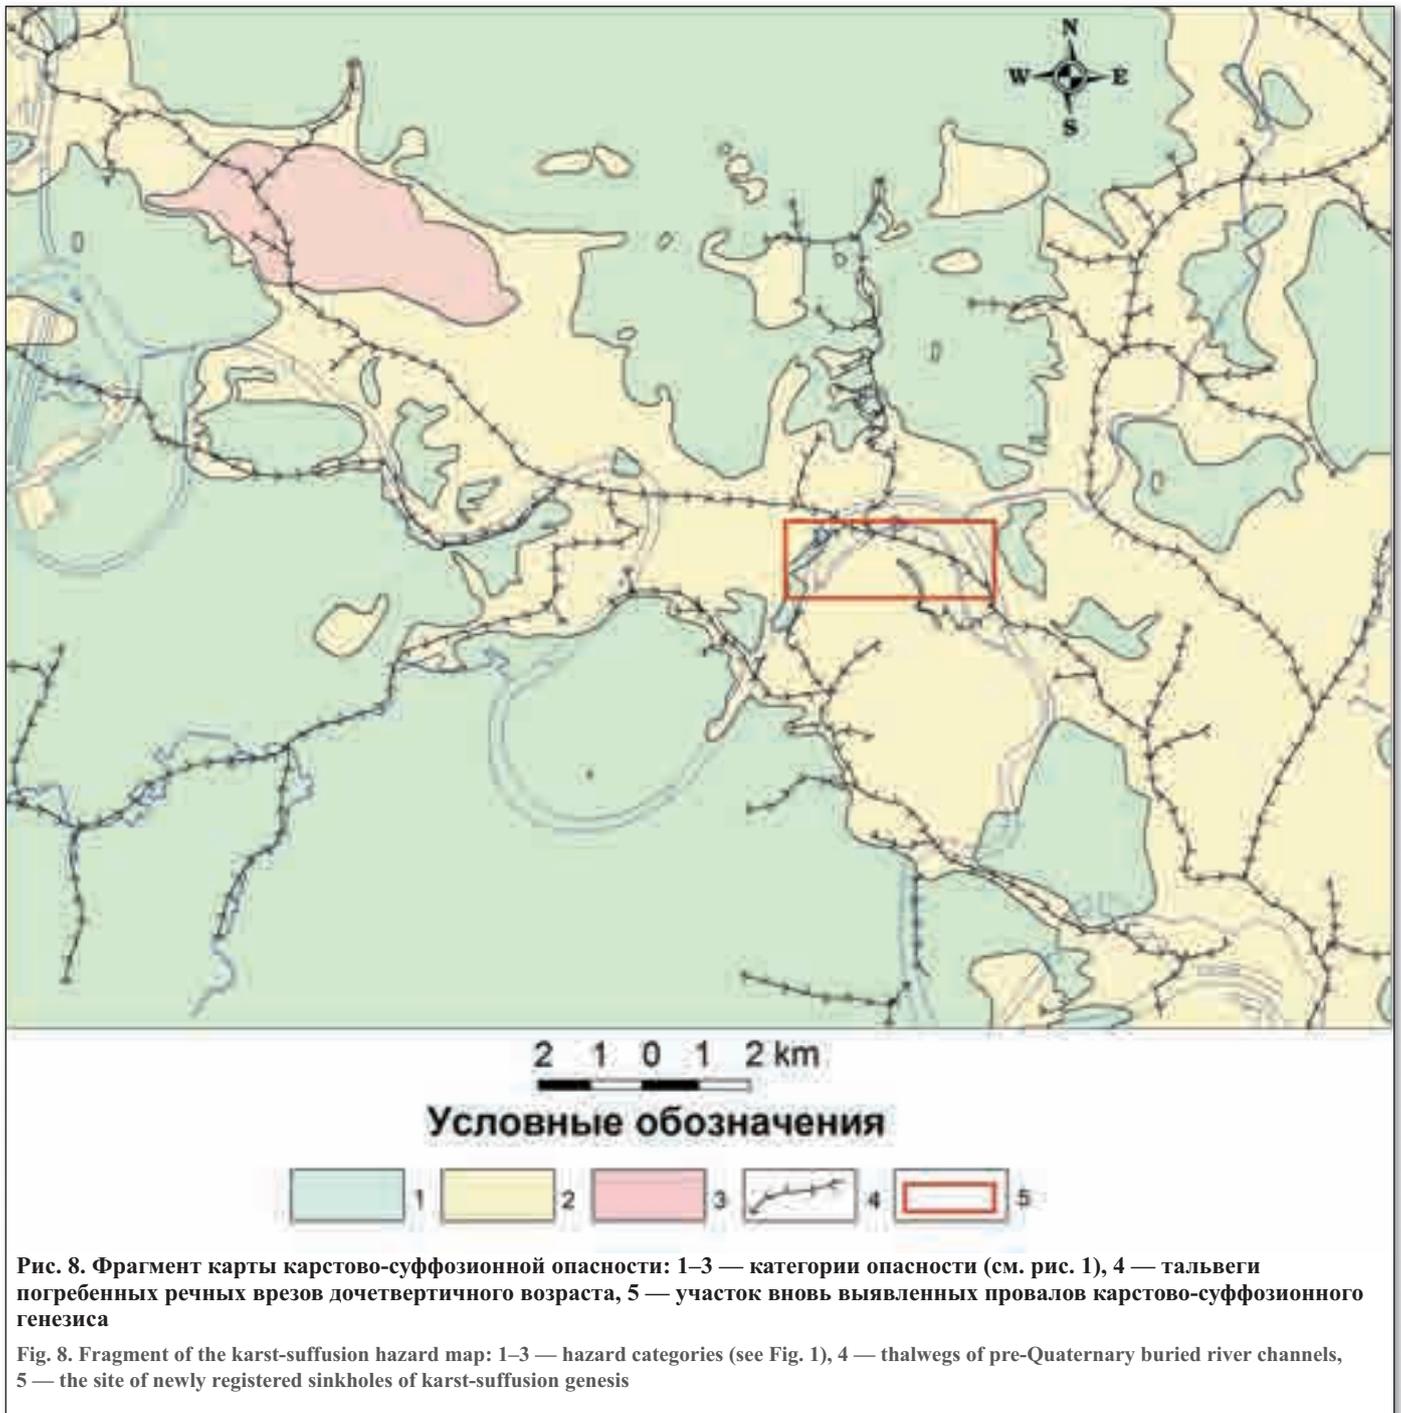
Рис. 8. Фрагмент карты карстово-суффозионной опасности: 1–3 — категории опасности (см. рис. 1), 4 — тальвеги погребенных речных врезов дочетвертичного возраста, 5 — участок вновь выявленных провалов карстово-суффозионного генезиса

Fig. 8. Fragment of the karst-suffusion hazard map: 1–3 — hazard categories (see Fig. 1), 4 — thalwegs of pre-Quaternary buried river channels, 5 — the site of newly registered sinkholes of karst-suffusion genesis

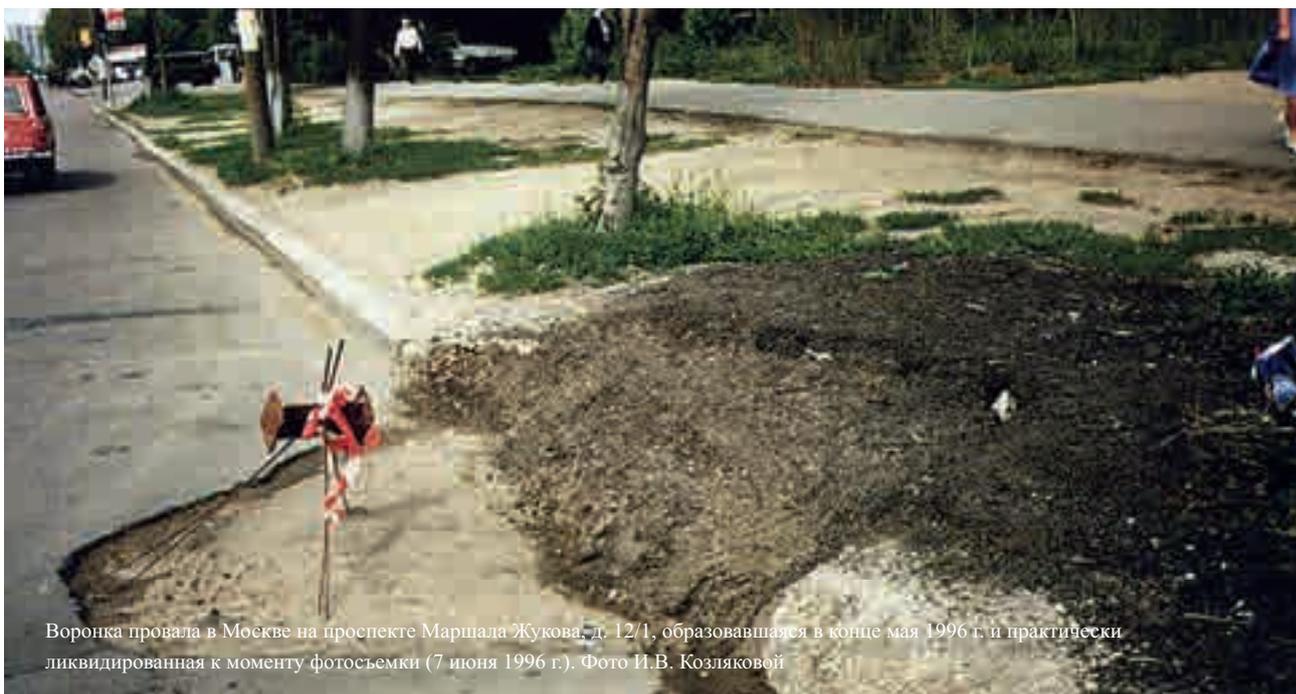
Воронка провала в Москве на проспекте Маршала Жукова, д. 12/1, образовавшаяся в конце мая 1996 г. и практически ликвидированная к моменту фотосъемки (7 июня 1996 г.). Фото И.В. Козляковой

9	май 1996	пр. Маршала Жукова, напротив д. 12, корп. 1	3	2	~1	Засыпка воронки и восстановление дорожного полотна	Специальные исследования воронки не проводились
