ПРОРЫВ ОЗЕРА БАШКАРА (ЦЕНТРАЛЬНЫЙ КАВКАЗ, РОССИЯ) 1 СЕНТЯБРЯ 2017 ГОДА

Прорыв ледникового озера, селевой паводок, Кавказ

THE OUTBURST OF BASHKARA GLACIER LAKE (CENTRAL CAUCASUS, RUSSIA) ON SEPTEMBER 1, 2017

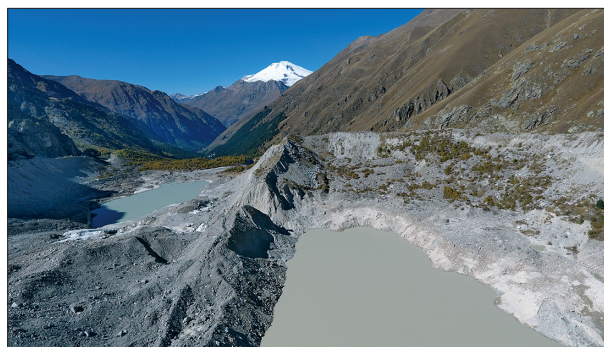
Рис. 1. Озера Башкара и Лапа на Центральном Кавказе после прорыва, произошедшего 1 сентября 2017 г.

Фото с квадрокоптера Е.А. Севернюк, 08.10.2017 г.

Причиной селевого паводка стал прорыв ледникового озера Башкара (рис. 1). Координаты места прорыва $43^{\circ}12'35''$ с.ш. и $42^{\circ}43'28''$ в.д. В конце 1950-х гг. прорывы оз. Башкара приводили к разрушительным селевым потокам по долине р. Адыл-Су [Ковалев, 1961; Сейнова, Золотарев, 2001]. В те годы плотиной озера было тело ледника Башкара, и прорывы проходили по подледным каналам. После формирования устойчивого подледного канала прорывы озера прекратились. Режим озера был стабильным около 40 лет.

На высокую вероятность подобного развития событий указывают следы разового единовременного выплеска большого количества воды на нижележащий ледник (см. рис. 1, 4, *з*) и отсутствие каких-либо следов террас или стояния промежу-

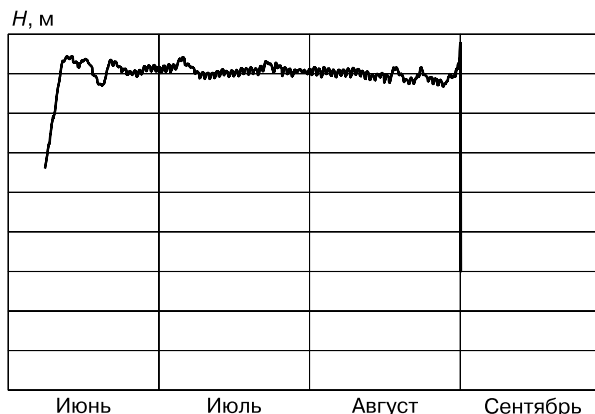
Рис. 2. Колебания уровня воды в оз. Башкара летом 2017 г.

Горизонтальные линии проведены через 1 м. После прорыва 01.09.2017 г. уровень опустился на 16.5 м, но уровнемер фиксировал показания только до того, как оказался на поверхности.

Как показало последующее считывание данных с автоматического регистратора, уже за первый час аномального ливня (с 20 до 21 часа) отметка уровня в озере выросла на 12 см, далее, вплоть до прорыва, рост уровня в озере не прекращался. В озере 1 сентября в 01:00 уровень воды был на 55 см выше, чем 31 августа в 20:00, и составлял 578 см над уровнем моря. Столь быстрого роста уровня озера за период прямых наблюдений также не отмечалось. К следующему сроку наблюдений в 2 часа ночи уровнемер уже находился выше уреза воды, т. е. спуск озера как минимум на 6 м уже осуществился (см. рис. 2).

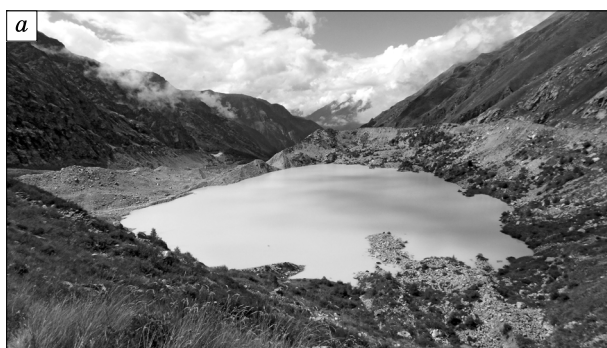
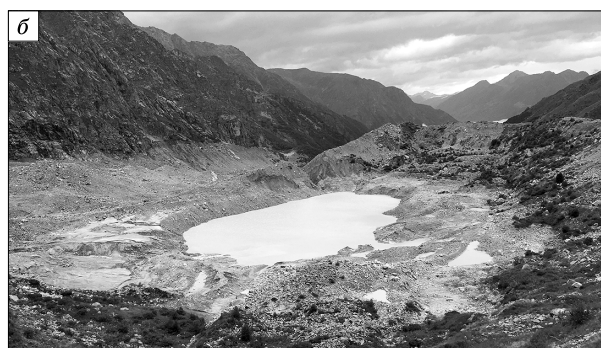
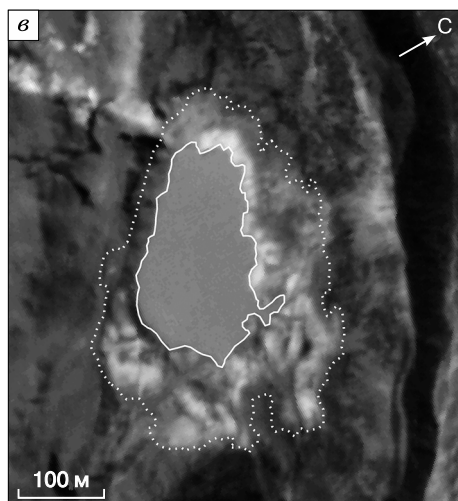
Рис. 3. Озеро Башкара до и после прорыва.

а – фото В.В. Крыленко, 19.08.2017; *б* – фото А.М. Смирнова, 01.09.2017; *в* – космический снимок Канопус В1, 17.09.2017 (сплошной контур – береговая линия на 17.09.2017 г., пунктир – на 22.08.2017 г.).

Оценка объема селевого паводка. В результате прорыва перемычка была размыва, к утру 1 сентября уровень воды упал на 16.5 м относительно предпрорывного (рис. 3), объем воды в озере уменьшился на 3/4 (с 1 млн м³ до 200 тыс. м³). Вниз на ледник Башкара и далее по долине

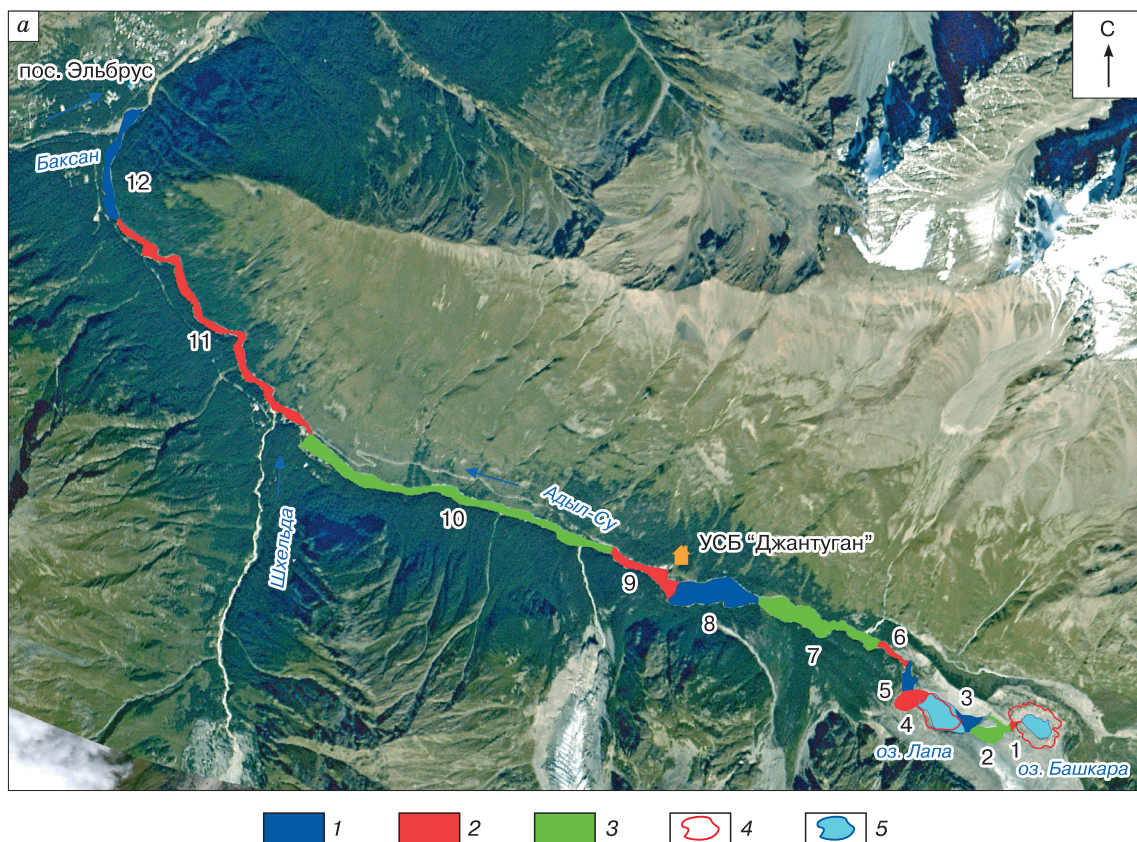
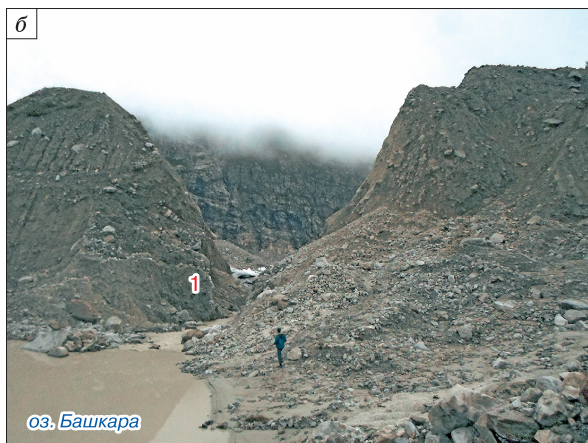
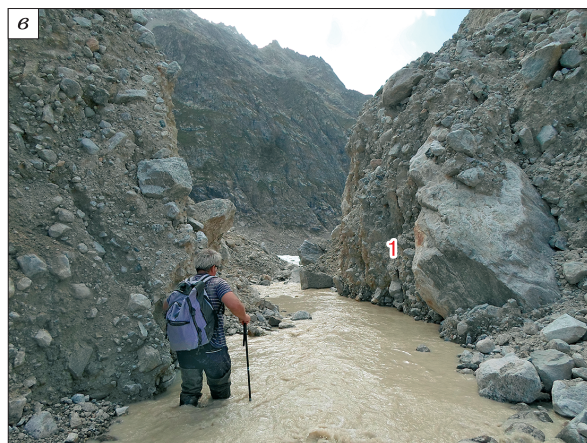
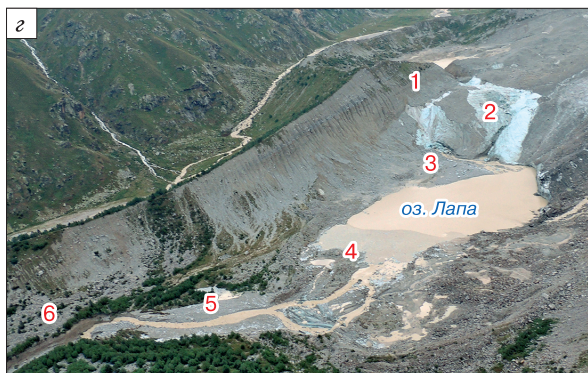
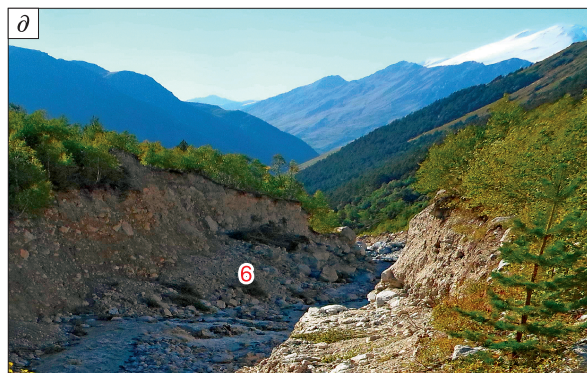
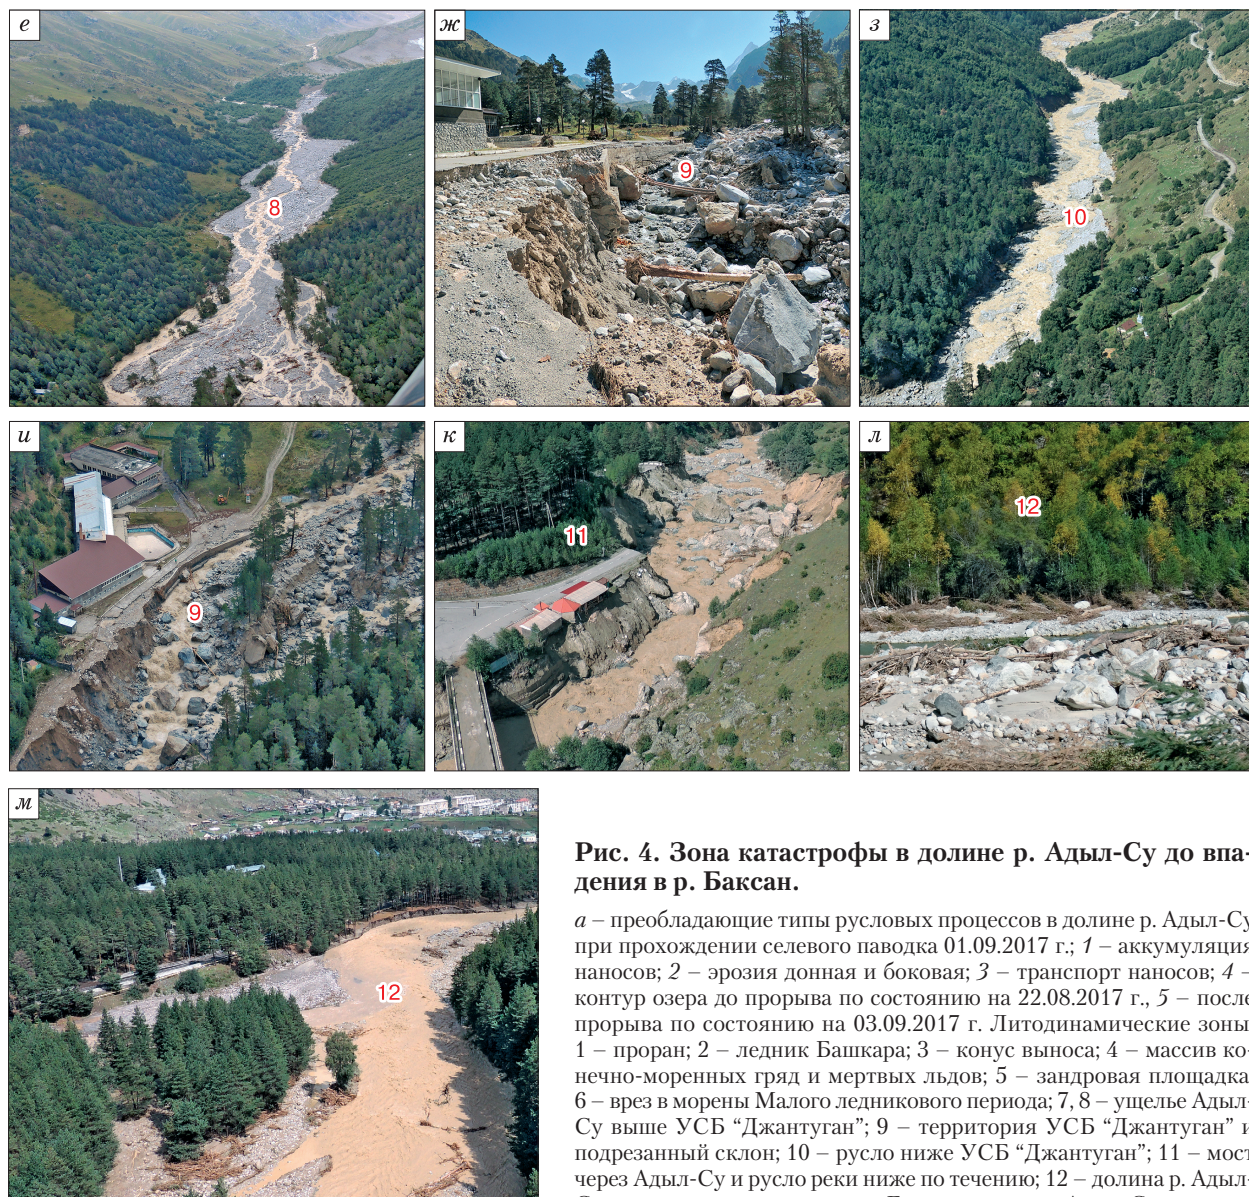
Рис. 4. Зона катастрофы в долине р. Адыл-Су до впадения в р. Баксан.

а – преобладающие типы русловых процессов в долине р. Адыл-Су при прохождении селевого паводка 01.09.2017 г.; 1 – аккумуляция наносов; 2 – эрозия донная и боковая; 3 – транспорт наносов; 4 – контур озера до прорыва по состоянию на 22.08.2017 г., 5 – после прорыва по состоянию на 03.09.2017 г. Литодинамические зоны: 1 – проран; 2 – ледник Башкара; 3 – конус выноса; 4 – массив конечно-моренных гряд и мертвых льдов; 5 – задровая площадка; 6 – врез в морены Малого ледникового периода; 7, 8 – ущелье Адыл-Су выше УСБ “Джантуган”; 9 – территория УСБ “Джантуган” и подрезанный склон; 10 – русло ниже УСБ “Джантуган”; 11 – мост через Адыл-Су и русло реки ниже по течению; 12 – долина р. Адыл-Су перед выходом в ущелье р. Баксан и устье р. Адыл-Су.

Автор схемы В.М. Кидяева. Подложка – снимок с Международной космической станции (автор С.Н. Рязанский, 03.09.2017). б–м – фотоиллюстрации к схеме (номера литодинамических зон приведены на снимках красным цветом). Авторы снимков: б – И.В. Крыленко, 03.09.2017; в – В.М. Кидяева, 03.09.2017; з–к, м – М.Д. Докукин, 01.09.2017; л – С.С. Черноморец, 07.10.2017.

Оценка объема твердой составляющей проводилась на основании профилей, построенных в ходе обследования, анализа фотографий с борта вертолета, полученных в результате облета сразу после прорыва, и космических снимков с борта МКС. Выделенные литодинамические зоны приведены на рис. 4.

Согласно предварительным оценкам, объем твердого материала, вовлеченного в селевой паводок, составил 350–500 тыс. м³. Основная масса твердого материала поступила в поток за счет боковой эрозии на участке 11 ниже моста через р. Адыл-Су (200–300 тыс. м³, см. рис. 4, *к*) и на участке 9 ниже учебно-спортивной базы (УСБ) “Джантуган” (100–150 тыс. м³, см. рис. 4, *ж, и*). Незначительные по протяженности участки вовлечения твердого материала с преобладанием донной эрозии 1 (проран, 20 тыс. м³, см. рис. 4, *б, в*), 4 (фронтальный уступ морены ниже озера Лапа, 20 тыс. м³, см. рис. 4, *з*) и 6 (каньон в моренах Малого ледникового периода, 20 тыс. м³, см. рис. 4, *д*) расположены в верхней части долины. После участков эрозии следуют участки аккумуляции наносов или их транспорта и последующей аккумуляции (см. рис. 4, *е, з, л, м*).

Участок между озерами. Ширина заплеска составила около 50 м в створе выхода на ледник ниже грота, далее поток распластался более чем на 100 м и разделился на два рукава (см. рис. 4, з, зона б). Основной, левый поток устремился к понижению в центральной части ледника, правый относительно узкой полосой (30–40 м) прошел ближе к правобережной морене и водопадом низвергнулся с крутого (примерно 30 м) уступа над гротом потока, в который вода из оз. Башкара стекла до прорыва. Левый поток вследствие очень высокой скорости “перескочил” участок ледника с противоуклоном, взлетев на высоту более 5–7 м, достиг понижения в сильнотрещиноватой центральной части ледника, где выработал глубокий (до 15 м) и широкий котел, в котором (вероятно, уже на спаде паводка) произошло обрушение значительных блоков льда. На крутом краевом уступе ледника левый поток низвергнулся в оз. Лапа широким фронтом. Вероятно, на спаде паводка в нижней части уступа потоком воды был выработан “раструб” длиной в несколько десятков метров и шириной на выходе более 20 м.

Озеро Лапа. Подпруда-перемычка оз. Лапа образована несколькими конечно-моренными валами. После прорыва уровень держался примерно на 1 м ниже предпаводочного, хорошо фиксировался по абразионным уступам на песчаных берегах и по термоабразионной нише в вертикальных обрывах ледовых берегов. Переток начинался широким пологим переливом, ниже на 60 м расположены крутые водосливы высотой 3–4 м. Ниже водосливов рукава врезались в массив мертвых льдов размерами 60 × 100 м, обнаженный прорывным паводком, на глубину 3–5 м (см. рис. 4).

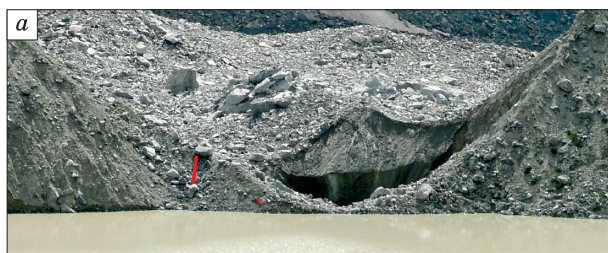
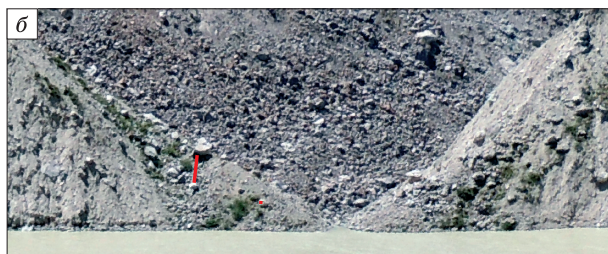
Рис. 5. Участок моренной дамбы на оз. Башкара в 2008 и 2017 гг.

a – 16.07.2008 г.; *б* – 28.07.2017 г. Понижение поверхности ледника Башкара более 10 м. Красная стрелка иллюстрирует изменение положения глыб относительно максимального уровня воды (*б*) по сравнению с уровнем 2008 г. (*a*). Фото М.Д. Докукина.

Продолжающееся сокращение ледника Башкара. Поверхность ледника Башкара, подпиравшего дамбу в 2008 г., значительно понизилась (рис. 5). Отступление правой ветви ледника, примыкающей к оз. Башкара, по фронту с 2009 по 2017 г. составило 30–35 м, основного потока ледника Башкара, примыкающего к оз. Лапа с 2007 по 2017 г., – 100–105 м.

Понижение поверхности ледника Башкара способствовало уменьшению устойчивости моренной дамбы. Если в 2008 г. она “опиралась” на ледник, то в последние годы эта опора исчезала.

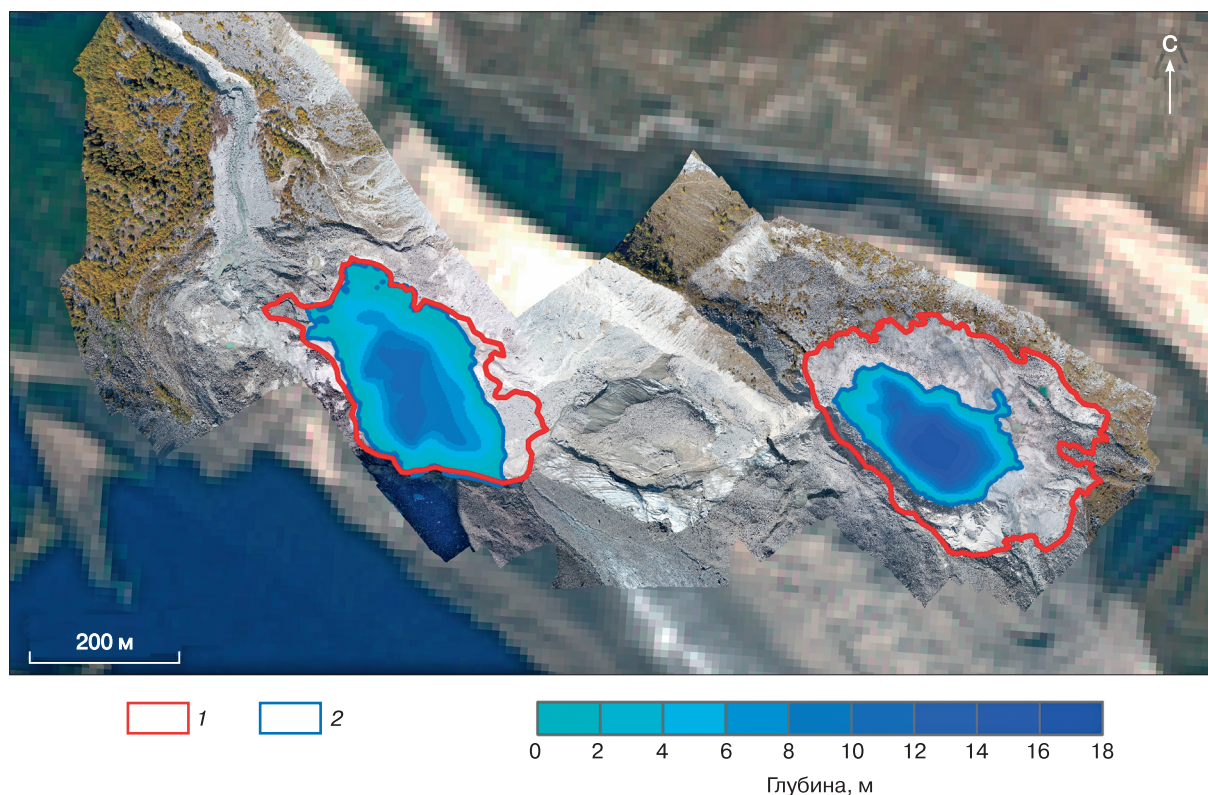
Рис. 6. Батиметрические карты озер Башкара (справа) и Лапа (слева) после прорыва.

Контур озера: 1 – по данным космического снимка Канопус В1 от 22.08.2017; 2 – по данным съемки с квадрокоптера, 08.10.2017. Подложка – космический снимок Sentinel-2 от 07.10.2017 г. и ортофотоплан из снимков с квадрокоптера от 08.10.2017 г. Съемка с квадрокоптера и батиметрические карты – Е.А. Савернюк, ортофотоплан – А.И. Яркова, Е.А. Балдина.

В любом случае, размыв перемычки будет проходить в мелководной части озера (рис. 6), и возможный сброс воды из озера, не считая поступающей воды, не превысит 200 тыс. м³.

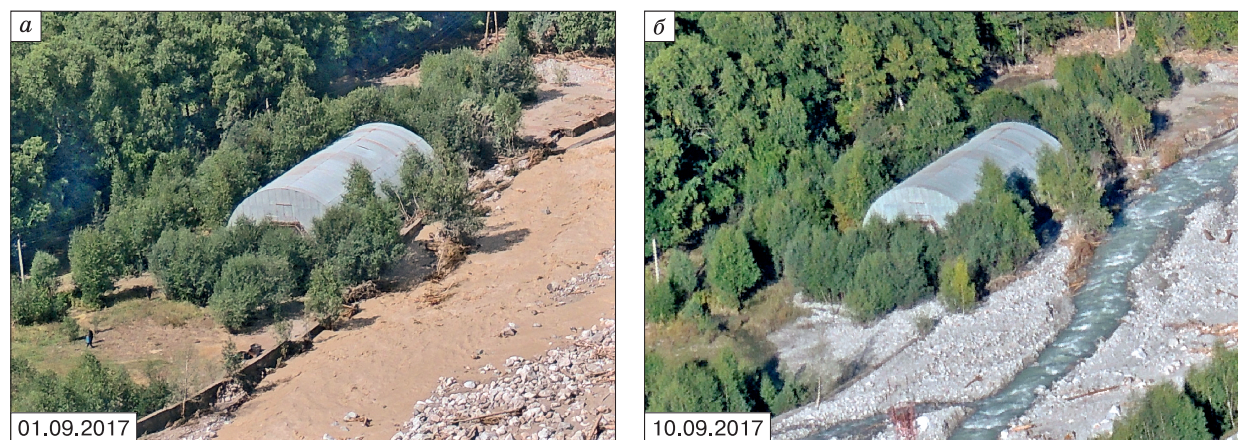
Рис. 7. Селезащитная стенка на территории учебно-методического центра “Эльбрус” до (а) и после (б) схода селевого потока 7 сентября (фото М.Д. Докукина).

после схода селя. Произошло отложение селевого материала толщиной 1.5–2.0 м, селя вышел поверх защитной стенки на территорию УМЦ “Эльбрус”. Сходу селя способствовало наличие многочисленных размывов и отложений рыхлого материала в русле р. Адыл-Су, появившихся после прорыва оз. Башкара 1 сентября 2017 г., а также интенсивные жидкие осадки, чуть более 70 мм за 15 часов.

восстановленной дороги у пос. Нейтрино 7 сентября были сообщения местных жителей. На рис. 7 показан участок долины р. Адыл-Су в районе учебно-методического центра (УМЦ) “Эльбрус” после прорыва оз. Башкара 1 сентября и 10 сентября,

Участки берегов, защищенные бетонными стенками, выдержали разрушительное воздействие паводка и селевого потока (см. рис. 7), что

говорит о высокой эффективности этих сооружений. В дальнейшем укрепление берегов бетонными стенками позволит минимизировать ущерб от возможного повторения паводков и селей. Разрушенные и срезанные участки дорог приурочены к местам поворота русла р. Адыл-Су (см. рис. 4, к), а наиболее проблемными являются участки, на которых селевым потоком 1 сентября были вскрыты крупными глыбы.
