## ПОСТУПЛЕНИЕ ТВЕРДОГО МАТЕРИАЛА В ПРИБРЕЖНУЮ ЗОНУ В РАЙОНЕ г. ГЕЛЕНДЖИКА В РЕЗУЛЬТАТЕ ЭКСТРЕМАЛЬНОГО ЛИВНЯ

В представленной работе выполнена оценка воздействия экстремального ливня 6 июля 2012 г. на состояние прибрежной зоны в районе г. Геленджика. Выявлены источники поступления твердого материала на морской берег, проведена их оценка с точки зрения влияния на литодинамические процессы. Ориентировочно определены объемы твердого материала, поступившего как со стоком постоянных и временных водотоков, так и в результате денудационных процессов. Отмечено, что при прогнозе эволюции берега и оценке баланса твердых наносов следует учитывать вероятность подобных экстремальных природных явлений.

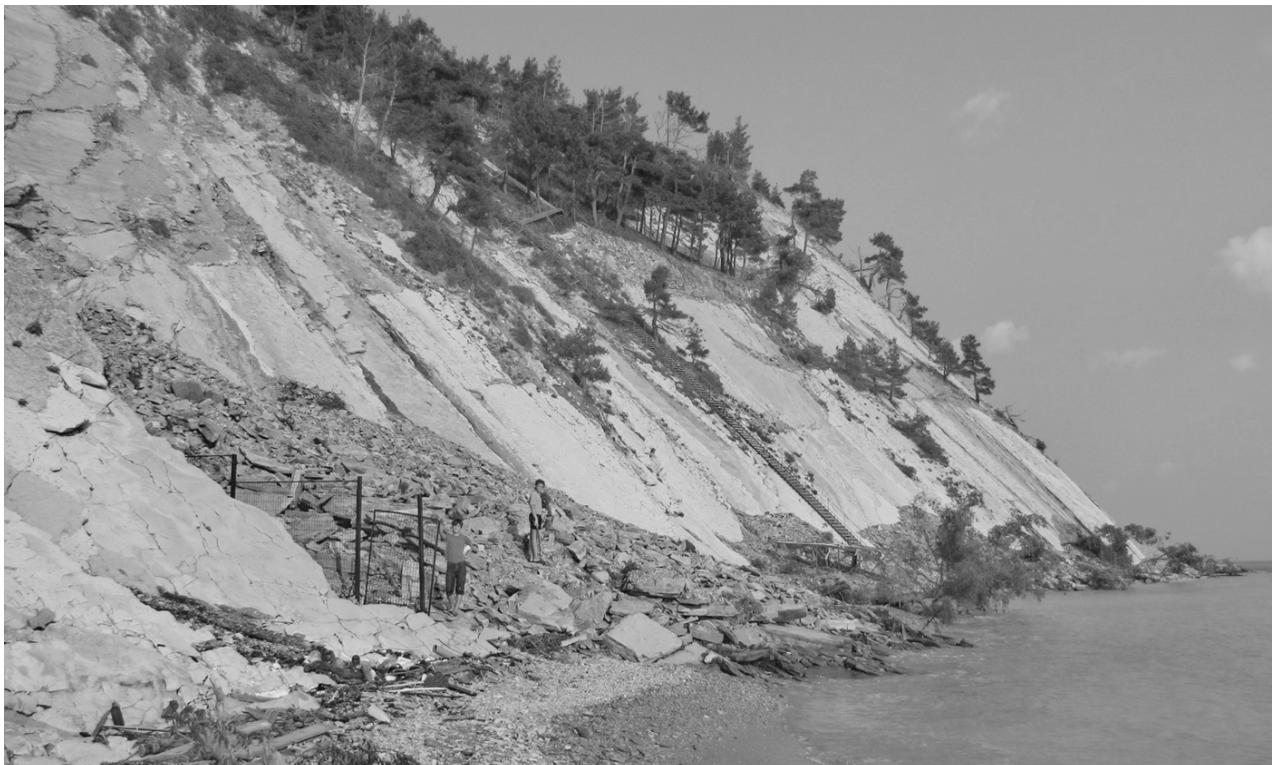
**Рис. 2.** В результате интенсивного ливня на клифе произошло обрушение ослабленных выветриванием пластов флиша вместе с расположенными на них пицундскими соснами.

В результате экстремально интенсивного ливня на берегу произошли многочисленные обвалы и оползни, сопровождавшиеся падением расположенных на обрыве крупных сосен (рис. 2). Распределение обвальных конусов неравномерно: между 5 и 6-й щелями (рис. 1) отмечено семь обвалов, из них три крупные; между 5 и 2-й щелями – четыре небольших обвала, между 2-й щелью и Голубой бухтой образовалось двенадцать крупных обвалов объемом более  $100 \text{ м}^3$  каждый. Кроме этого, вдоль всего клифа отмечено осыпание мелкого щебня и дресвы, но общий объем этого материала незначителен.

В результате обвалов к урезу поступило много крупных (до 1.5 м) глыб, практически не перемещаемых волнами даже при сильных штормах. Под прикрытием обвальных масс (рис. 2) абразия клифа будет приостановлена на продолжительный период. Как указано в [3], ранее на 30 км побережья было отмечено всего 3 подобных участка. После ливня на протяжении всего 4 км выявлено 15 обвалов крупных глыб коренных пород. Но, как показало обследование, проведенное спустя четыре месяца, лишь на 3-х обвалах колющий представлен крупнообломочным материалом из твердых пород, с незначительной примесью малопрочных пород, на остальных обвалах большая часть крупных глыб (из аргиллита и мергеля) в значительной степени потеряли свою прочность, а многие вообще рассыпались.

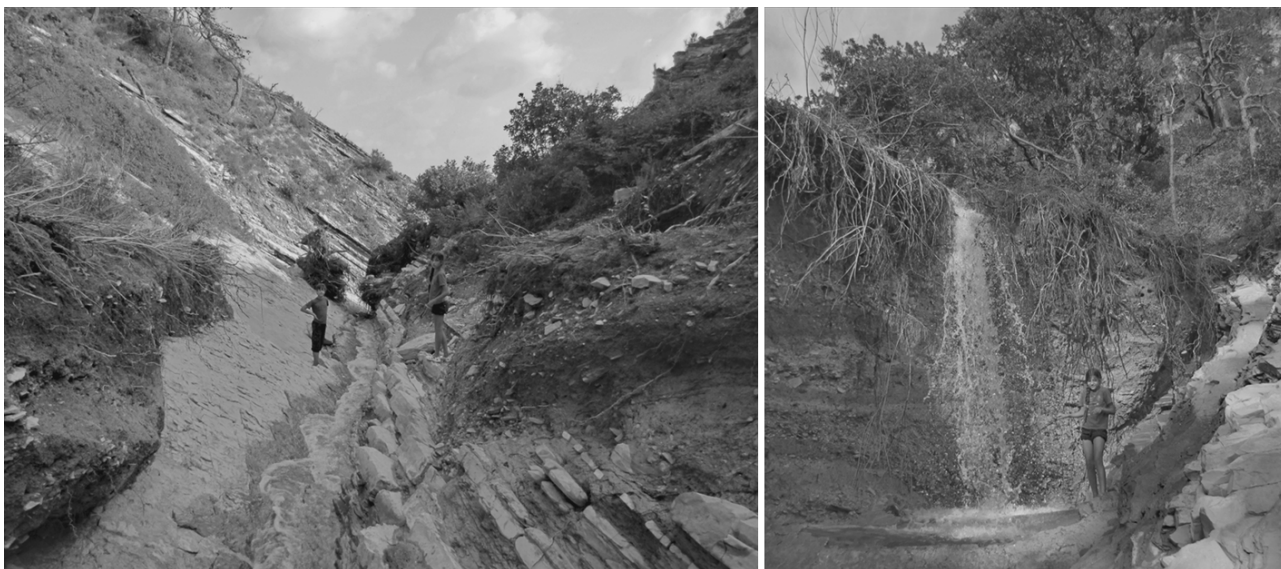
**Рис. 3.** В нижней части Первой щели делювий полностью смыт до скального основания (слева), образовался уступ более 3 м высотой (справа).

участках долин с v-образным поперечным профилем произошел размыв делювия до скального основания, образовались уступы высотой до 3 м (рис. 3). Там, где долины имеют корытообразное

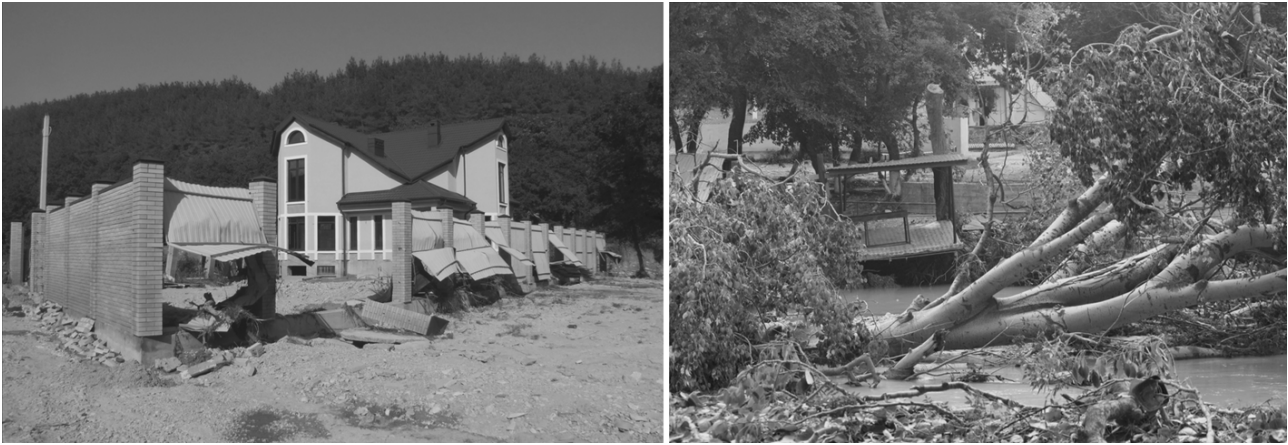
Рис. 4. Следы прохождения паводка 06.07.2012 г. в долине р. Ашамба.

Шестого июля 2012 г. было отмечено две волны паводка. Выход речной воды на террасу отмечался практически по всей длине долины, хотя большая часть стока шла через сечение русла. Этому способствовали древесная растительность в пойме реки, падение деревьев в русло по мере разрушения берегов, наличие мостов с недостаточным сечением (либо забивавшимся карчами и обломками разрушенных строений). Выходящий на террасу поток имел меньшие, чем в основном русле, скорости течения, поэтому его воздействие ограничивалось повреждением растительности либо непрочных построек. Размыв почвы (а тем более, коренных грунтов) происходил лишь на ослабленных участках (насыпях, выемках). Накопление твердого материала (вынесенного водным потоком из основного русла реки) крупнее песчаных фракций в пределах террасы не отмечено. В результате прохождения паводка была полностью уничтожена растительность на пойме и размываемых участках берегов. Особо следует отметить падение крупных экземпляров (до 20 м высотой и до 1 м в диаметре) белых тополей в устьевой части реки (рис. 4). Возраст пострадавших деревьев – не менее 50 лет. Этот факт косвенно указывает на малую повторяемость (либо вообще уникальность) наводнений подобной силы.
