ОПОЛЗНЕВЫЕ ПРОЦЕССЫ, КАК УГРОЗА ДЛЯ ХРАМОВ МОСКВЫ

LANDSLIDE PROCESSES AS A THREAT TO MOSCOW CHURCHES

Свято-Троицкий храм в Хорошеве

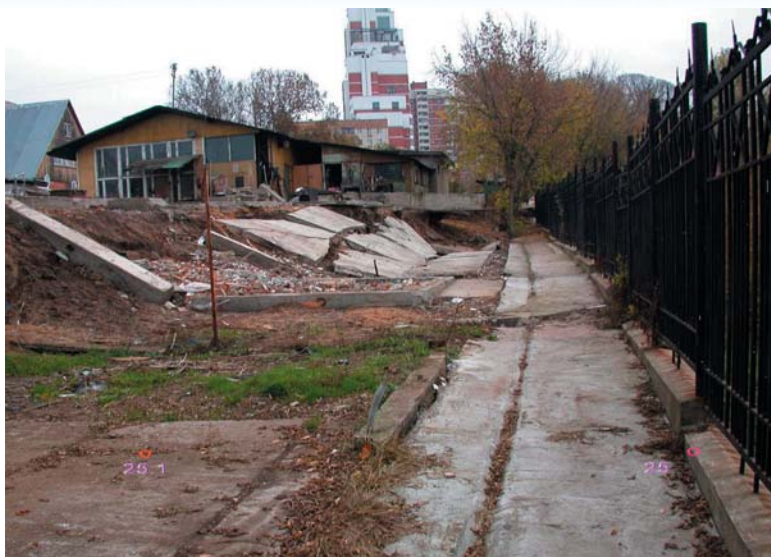
Рис. 4. Стенка срыва оползневой субблока и самая широкая часть сползшей прибровочной части на территории Храма Живоначальной Троицы (12.10.06 г.) [5], оползневой участок Хорошево-1

Протяженность стенки срыва вдоль бровки склона составила 300 м, высота — 0,5–1,0 м, впоследствии она достигла 3 м. Стенка срыва расположена в 5 м от одного из коттеджей и в 15 м от церкви, что создало угрозу их сохранности (рис. 4).

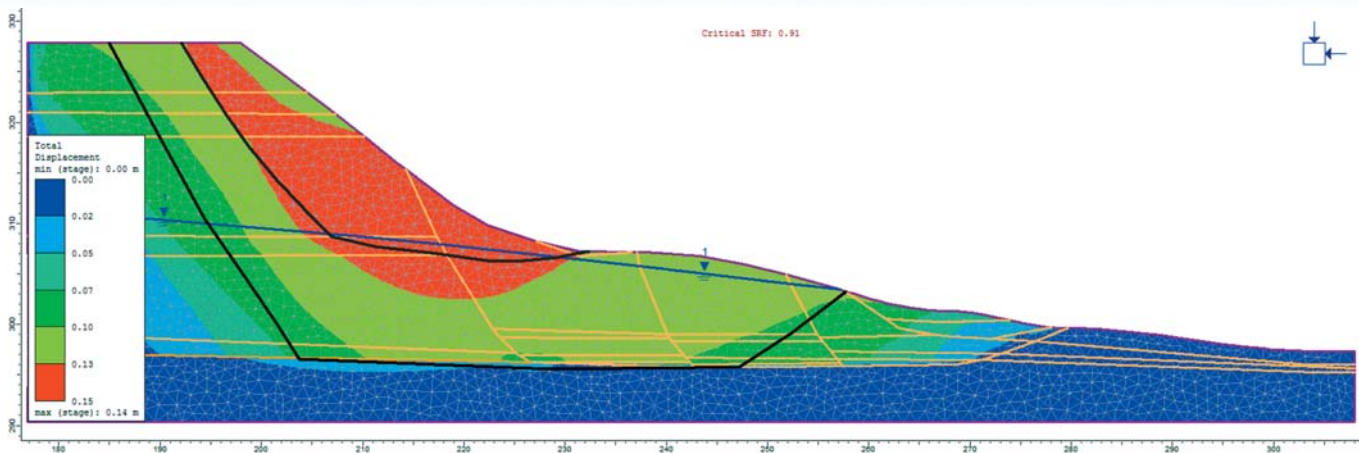
Рис. 6. Результат расчета МКЭ ($F_s = 0.91$). Черные линии — поверхности скольжения, полученные методом Спенсера

Результаты расчета устойчивости оползневой массы склона методом Спенсера с определением коэффициента устойчивости, приведены на рис.5. Близкие результаты были получены в результате моделирования устойчивости оползневой массы склона с использованием МКЭ (рис. 6).
