## РЕЗУЛЬТАТЫ ИССЛЕДОВАНИЯ ОБЪЕКТОВ, ПРЕДСТАВЛЯЮЩИХ ЭКОЛОГИЧЕСКУЮ УГРОЗУ, В ЗАЛИВЕ АБРОСИМОВА (НОВАЯ ЗЕМЛЯ, КАРСКОЕ МОРЕ)

В статье приведены результаты натурных исследований экологической обстановки в акватории залива Абросимова (Южный остров Новой Земли) в связи с локализованными в этом регионе захоронениями радиоактивных отходов. В процессе выполненных исследований была создана технология на основе использования оригинальных телеуправляемых и буксируемых необитаемых подводных аппаратов (ТНПА и БНПА), а также специальных гидролокаторов бокового обзора (ГБО). Для получения детальной информации о состоянии затопленных в 1960-х годах аварийных объектах и эксплуатационных отходов, содержащих радиоактивные загрязнения, был использован разработанный в ИО РАН океанологический аппаратный комплекс “Видеомодуль”, позволявший параллельно исследовать местные сообщества донных животных и растений, а также особенности микрорельефа морского дна. Наблюдения в заливе Абросимова с использованием новой технологии позволили идентифицировать подводные объекты, установить их происхождение и не известное ранее точное местонахождение.

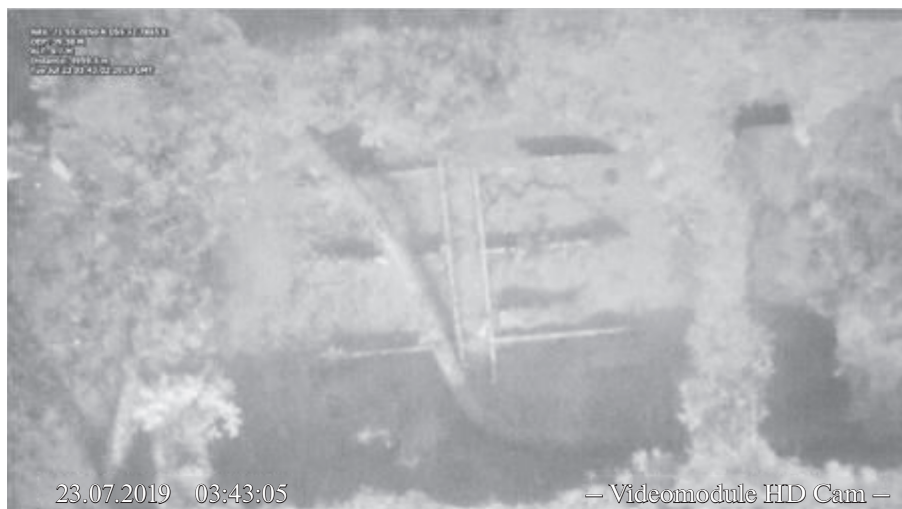
**Рис. 3.** Видеоизображение участка палубы РО АПЛ К-19, полученное с помощью вертикально ориентированной HD-камеры БНПА “Видеомодуль”. В центре — поверхность прочного корпуса РО (точка 9 гамма-спектрометрических измерений, показанная на рис. 4). По краям кадра — фрагменты разрушенного легкого корпуса; виден трубопровод, проложенный в межкорпусном пространстве.

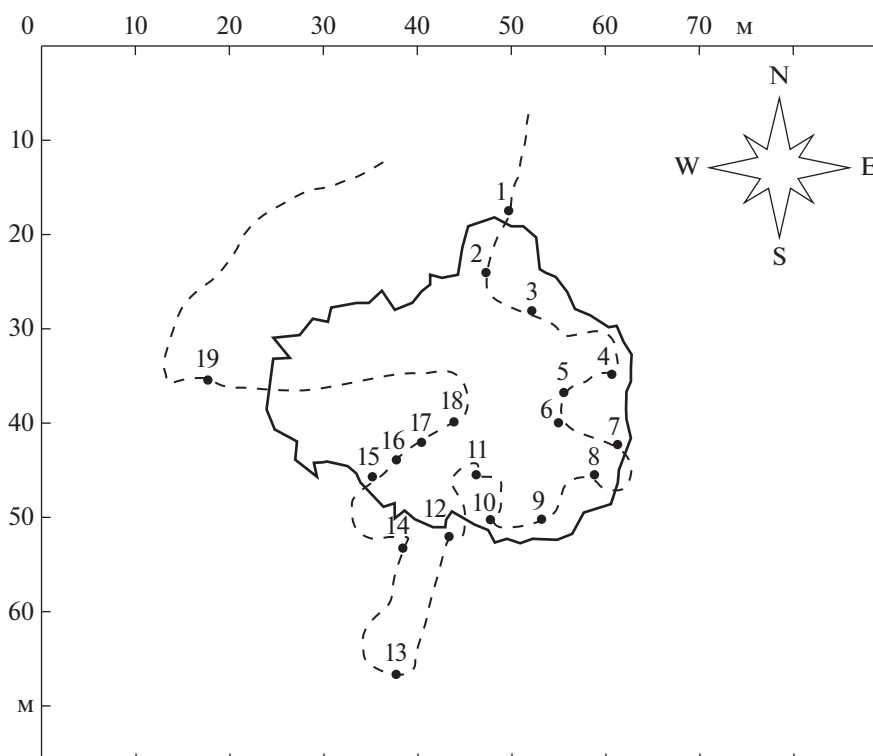
На втором этапе исследования выполнялись с катера, поставленного на якорь непосредственно над объектом. Были проведены целенаправленные исследования деталей объекта совместно с синхронными измерениями гамма-спектров радиоактивности. На рис. 7 представлена схема исследования объекта 31 с помощью ТНПА “ГНОМ”, оборудованного высокочувствительным гамма-спектрометром РЭМ-36-2.

**Рис. 7.** Схема исследования объекта 31 на выходе из залива Абросимова: сплошной линией показан контур объекта, пунктирной линией – маршрут движения ТНПА. Точками с номерами – места измерений радиоактивности (гамма-спектров) с экспозицией 120–320 с.

Так, величина радиоактивности, измеренная в точке 16 (рис. 7), свидетельствует о присутствии в груде контейнеров мощного источника – измеренные здесь уровни радиации превышают фоновые значения более чем на 4 порядка. Помимо  $^{137}\text{Cs}$  в зарегистрированных спектрах обнаружены также следы  $^{60}\text{Co}$  и, возможно,  $^{152}\text{Eu}$ . В настоящее время, уровни излучения, зарегистрированные на объекте 31, являются наибольшими по сравнению с уровнями на других объектах, когда-либо обследованных в заливах Новой Земли. Это говорит о необходимости продолжения исследований объекта 31 на более детальном уровне для выявления в составе захоронения конкретных элементов с аномально высоким уровнем радиоактивности. В районе нахождения объекта 32 необходимо провести и высокоразрешающие гидрофизические исследования водной толщи и придонного слоя. Расположение объекта на “выходе” из залива, где возможны интенсивные стоковые и приливные течения, определяет высокую вероятность выноса загрязнений в открытые районы Карского моря.
