**М.Ю. ОПЕКУНОВА, С.А. МАКАРОВ**Институт географии им. В.Б. Сочавы СО РАН,  
664033, Иркутск, ул. Улан-Баторская, 1, Россия, opek@mail.ru, makarov@irigs.irk.ru**СТИХИЙНЫЕ БЕДСТВИЯ НА РЕКАХ ЮГА ИРКУТСКОЙ ОБЛАСТИ В 2019 Г.:  
ГЕОМОРФОЛОГИЧЕСКИЙ АСПЕКТ**

**M.YU. OPEKUNOVA, S.A. MAKAROV**V.B. Sochava Institute of Geography, Siberian Branch, Russian Academy of Sciences,  
664033, Irkutsk, ul. Ulan-Batorskaya, 1, Russia, opek@mail.ru, makarov@irigs.irk.ru**NATURAL DISASTERS ON THE RIVERS OF THE SOUTH OF IRKUTSK OBLAST IN 2019:  
GEOMORPHOLOGICAL ASPECT**

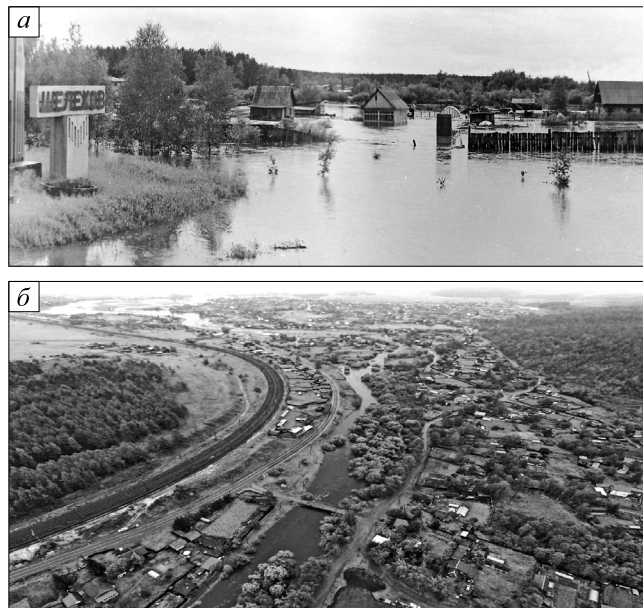
Рис. 3. Последствия паводков на р. Олхе.

*а* — наводнение на р. Олхе на окраине г. Шелехов, 9 июля 2001 г. (координаты съемки: 51°31'46.6418" с. ш., 104°9'27.5627" в. д.); *б* — прохождение паводка в пос. Олха, 29 июля 2019 г.

Выпадение осадков при прохождении второго циклона в Шелеховском районе Иркутской области вначале вызвало паводок на р. Олхе, который плавно спровоцировал наводнение в пос. Олха (рис. 3). Вода вышла на автомобильную дорогу и начала затоплять понижения поймы, где располагались приусадебные участки (см. рис. 3, *б*). Вблизи магистральной трассы Р-258 на въезде в г. Шелехов со стороны Иркутска затопило ряд садоводств. Предыдущее наводнение проходило здесь 7–8 июля 2001 г. Последствия были гораздо масштабнее, так как Иркут вызвал подпор воды в Олхе (см. рис. 3, *а*). В любом случае затопление территорий вызывает активизацию неблагоприятных для человека экзогенных процессов.
